**RELATÓRIO DE FISCALIZAÇÃO TÉCNICA DOS SISTEMAS DE ÁGUA E  
ESGOTO DO MUNICÍPIO DE  
CAMPINAS**

**PRESTADOR: SANASA - Sociedade de Abastecimento de Água e Saneamento S/A**

**Relatório R6 – Continuação do Diagnóstico e Não Conformidades**

**Americana, dezembro de 2016**

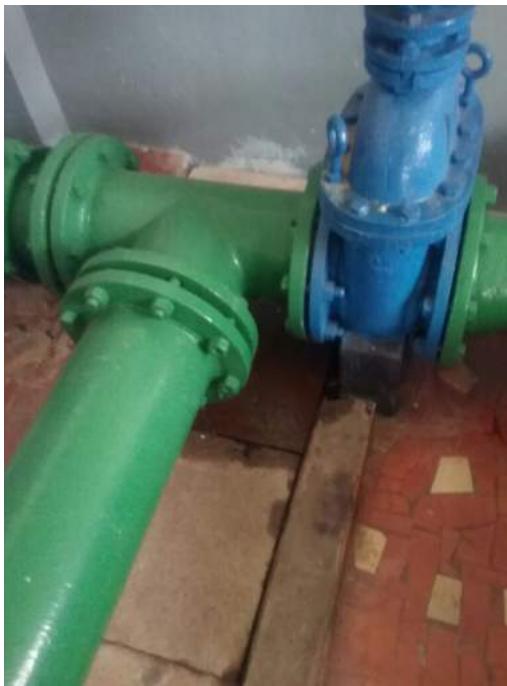
### Item 4.8

**Item 4.8:** Existência de vazamentos aparentes (Art. 2º da Lei Federal 11.445/2007). Prazo: Imediato

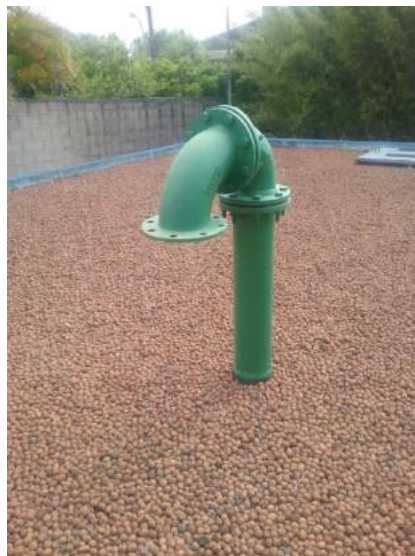
**Item 6.9:** Inexistência de telas de proteção contra entrada de insetos e pequenos animais nas tubulações de ventilação (Art. 5.14 da NBR 12217/1994). Prazo: Imediato

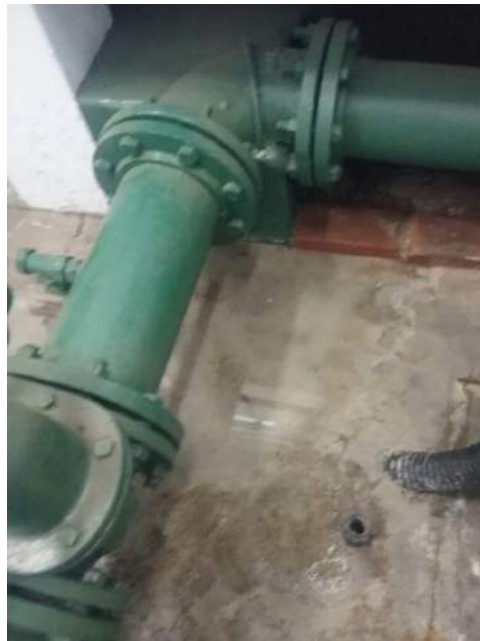
**Item 4.8:** Existência de vazamentos aparentes (Art. 2º da Lei Federal 11.445/2007). Prazo: Imediato  
**Item 4.8**

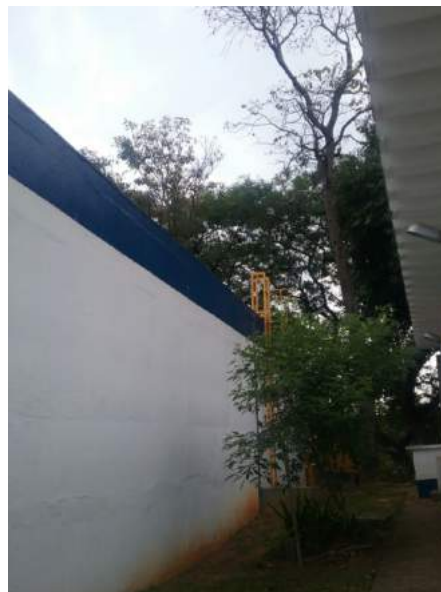
**Item 6.4:** Existência de locais sem guarda-corpos ou escadas em situação inadequada (Art. 5.16 da NBR 12217/1994). Prazo: Em até 180 dias

**Observação 1:** Verificar com engenheiro de segurança do trabalho a necessidade de instalação de guarda corpo no reservatório. Sendo a necessidade inexistente, justificar.

**Observação 2:** Solicita-se a instalação de telas para proteção da entrada de insetos e outros animais nas tubulações de ventilação, caso as mesmas sejam inexistentes.

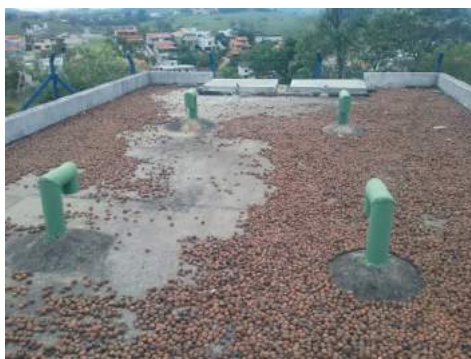
**Descrição(2):** Tubulação de ventilação na cobertura do reservatório

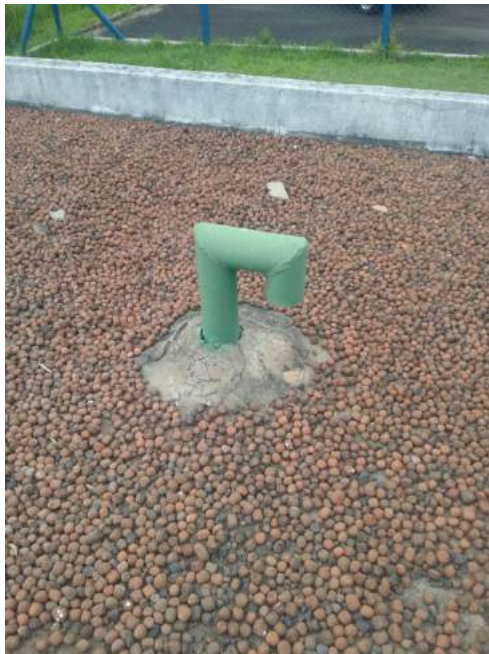
### Item 6.9

**Item 6.9:** Inexistência de telas de proteção contra entrada de insetos e pequenos animais nas tubulações de ventilação (Art. 5.14 da NBR 12217/1994). Prazo: Imediato

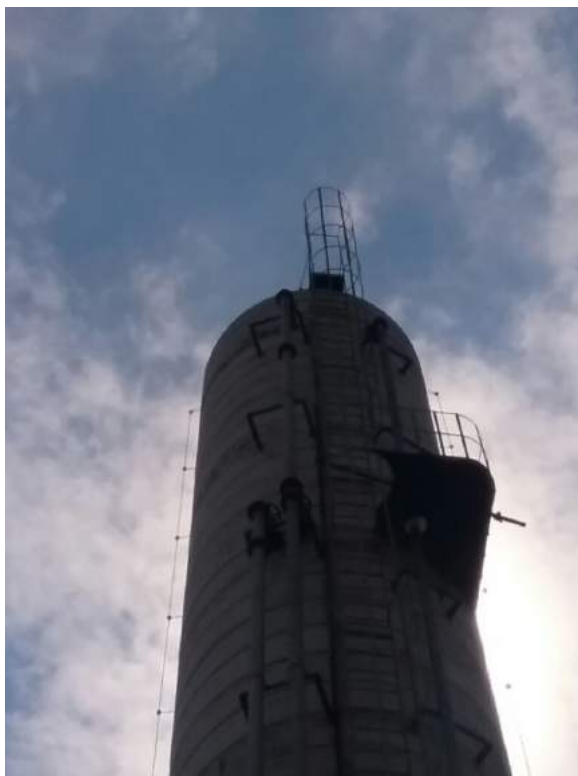
### Item 6.4

**Item 6.4:** Existência de locais sem guarda-corpos ou escadas em situação inadequada (Art. 5.16 da NBR 12217/1994). Prazo: Em até 180 dias

**Observação:** Verificar com engenheiro de segurança do trabalho a necessidade de instalação de guarda corpo no reservatório. Sendo a necessidade inexistente, justificar.

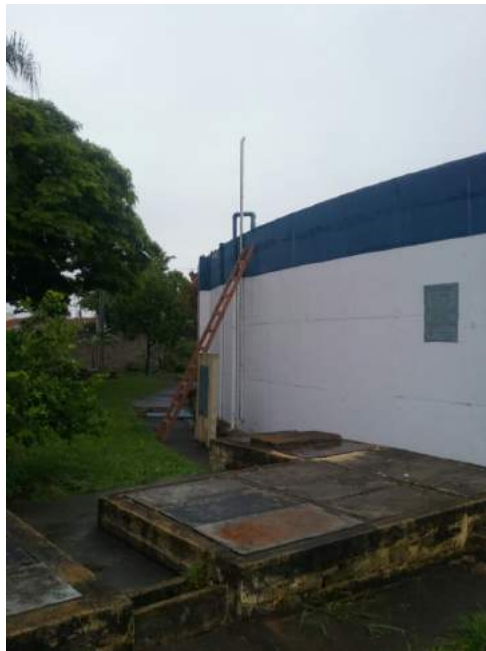
### Item 6.4

**Item 6.4:** Existência de locais sem guarda-corpos ou escadas em situação inadequada (Art. 5.16 da NBR 12217/1994). Prazo: Em até 180 dias

**Observação:** Verificar com engenheiro de segurança do trabalho a necessidade de instalação de escada e guarda corpo no reservatório. Sendo a necessidade inexistente, justificar.

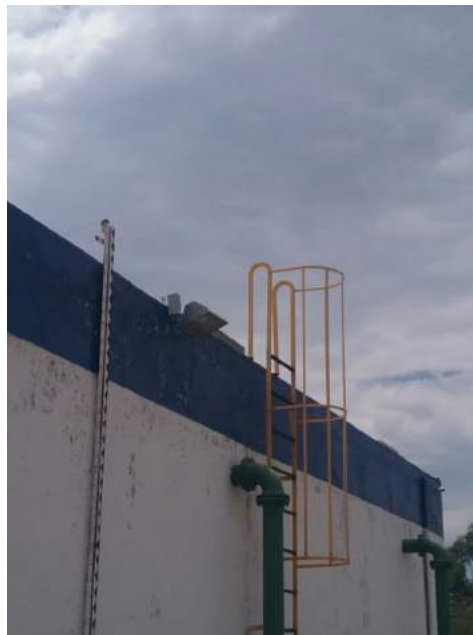
#### **Item 6.4**

**Item 6.4:** Existência de locais sem guarda-corpos ou escadas em situação inadequada (Art. 5.16 da NBR 12217/1994). Prazo: Em até 180 dias

**Observação:** Verificar com engenheiro de segurança do trabalho a necessidade de instalação de guarda corpo no reservatório. Sendo a necessidade inexistente, justificar.

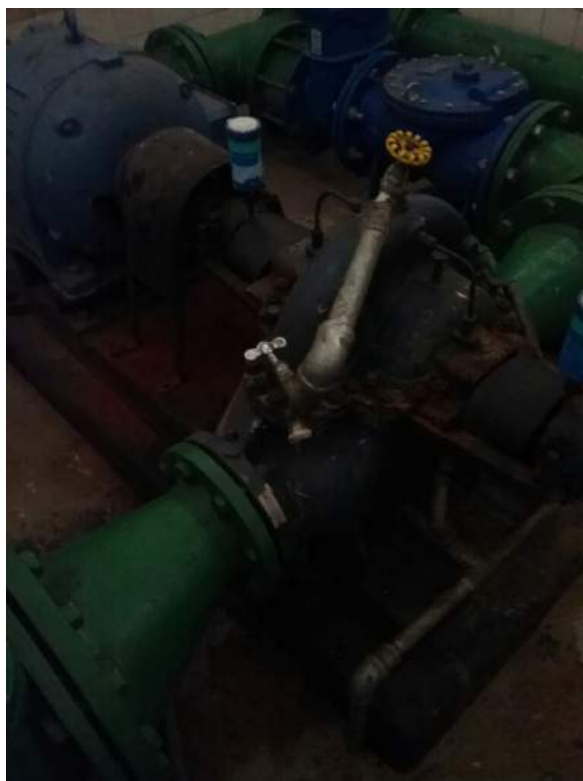
**Item 4.8:** Existência de vazamentos aparentes (Art. 2º da Lei Federal 11.445/2007). Prazo: Imediato  
**Item 4.8**

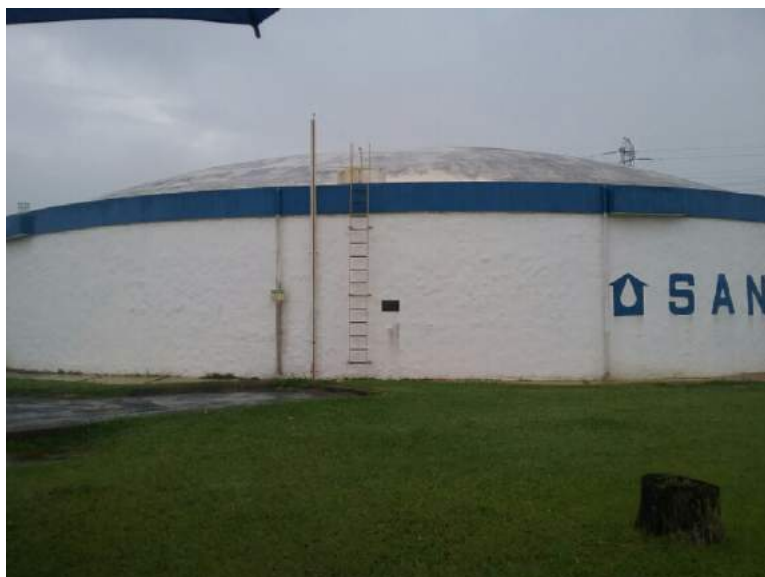
**Item 6.4:** Existência de locais sem guarda-corpos ou escadas em situação inadequada (Art. 5.16 da NBR 12217/1994). Prazo: Em até 180 dias

**Observação:** Verificar com engenheiro de segurança do trabalho a necessidade de instalação de guarda corpo no reservatório. Sendo a necessidade inexistente, justificar.

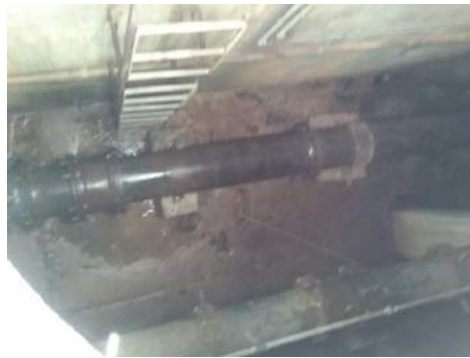
**Descrição(1):** Detalhe de um vazamento na tubulação

**Item 6.3:** Existência de vazamentos aparentes nas instalações (Art. 2º da Lei Federal 11.445/2007).  
Prazo: Imediato

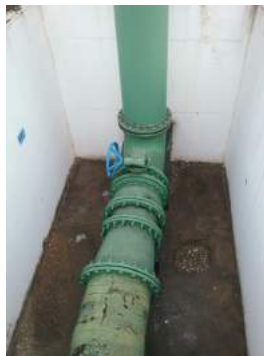
**Descrição(2):** Detalhe do mau estado de conservação da tubulação

**Observação 1:** Recomenda-se manutenção da tubulação em mau estado de conservação.

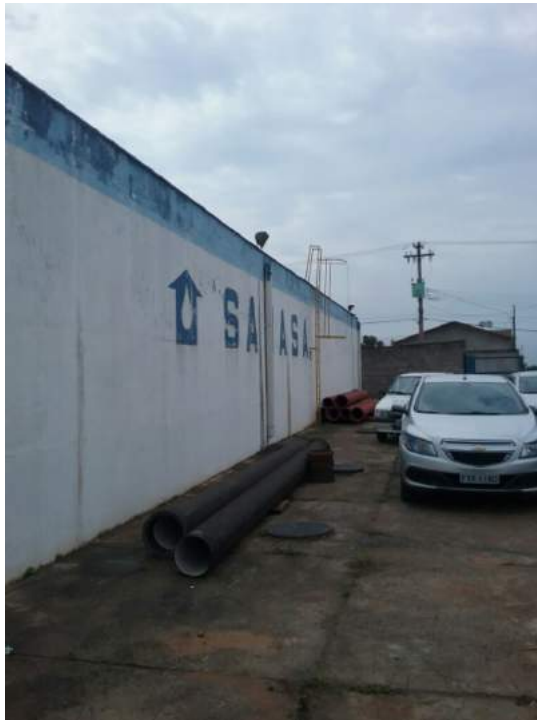
#### Item 6.4

**Item 6.4:** Existência de locais sem guarda-corpos ou escadas em situação inadequada (Art. 5.16 da NBR 12217/1994). Prazo: Em até 180 dias

**Observação 2:** Verificar com engenheiro de segurança do trabalho a necessidade de instalação de guarda corpo no reservatório. Sendo a necessidade inexistente, justificar.

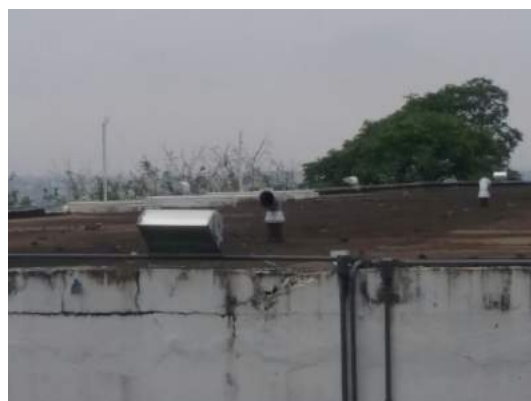
**Item 6.4:** Existência de locais sem guarda-corpos ou escadas em situação inadequada (Art. 5.16 da NBR 12217/1994). Prazo: Em até 180 dias

**Item 6.9:** Inexistência de telas de proteção contra entrada de insetos e pequenos animais nas tubulações de ventilação (Art. 5.14 da NBR 12217/1994). Prazo: Imediato

**Observação:** Verificar com engenheiro de segurança do trabalho a necessidade de instalação de escada e guarda corpo no reservatório. Sendo a necessidade inexistente, justificar.

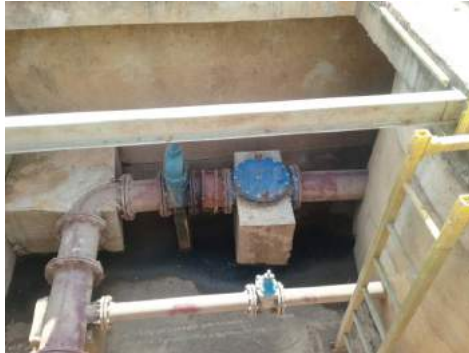
**Descrição:** Válvula de retenção com detalhe para o vazamento

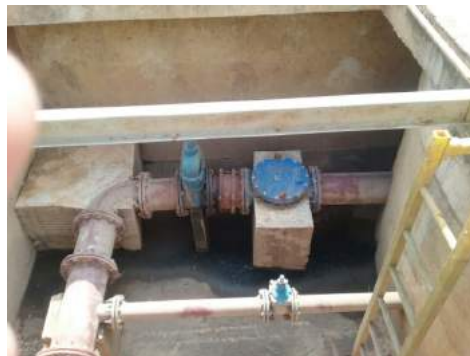
**Item 7.9**

**Item 7.9:** Existência de vazamentos aparentes (Art. 2º da Lei Federal 11.445/2007). Prazo: Imediato

**Informações complementares:** Segundo prestador, já está programado o conserto da tubulação que apresenta vazamento. Contudo, o mesmo não foi realizado em decorrência das chuvas que ocorriam na região na data da fiscalização.

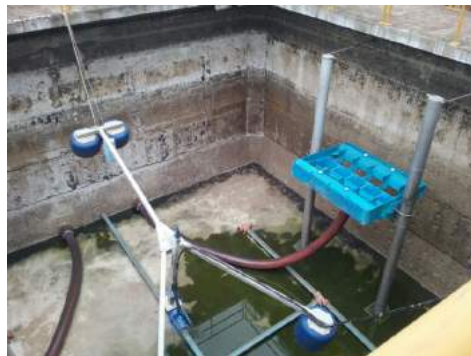
**Descrição(7):** Reator em manutenção
