**RELATÓRIO DE FISCALIZAÇÃO TÉCNICA DOS SISTEMAS DE ÁGUA E  
ESGOTO DO MUNICÍPIO DE  
CAPIVARI**

**PRESTADOR: SAAE – SERVIÇO AUTÔNOMO DE ÁGUA E ESGOTO**

**Relatório R6 – Não Conformidades**

**Americana, setembro de 2016**

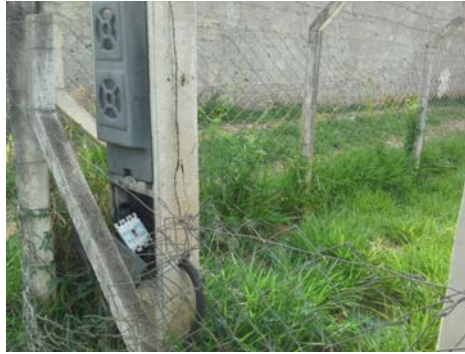
**Descrição(1): Cerca danificada do local do poço**  
**Imagem(2)**

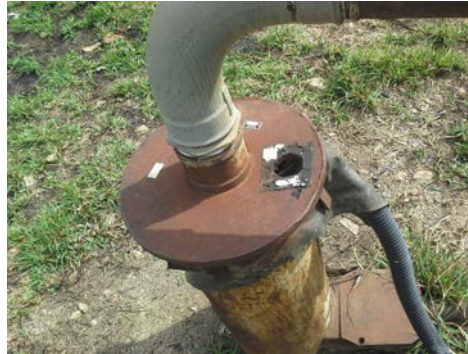
**Descrição(2):** Detalhe da boca do poço tubular profundo sem o tubo de medição de nível e laje de concreto de proteção no perímetro da boca do poço  
**Imagem(3)**

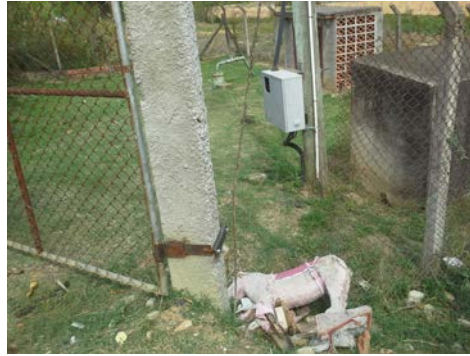
**Descrição(5):** Detalhe da abertura no alambrado, por depredação

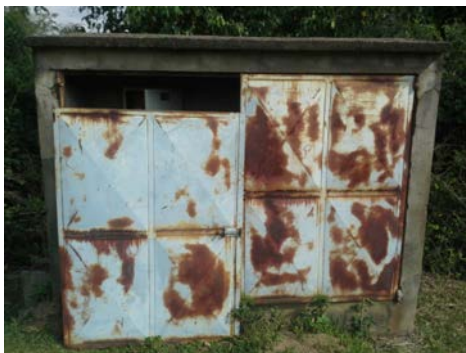
**Descrição(6):** Situação precária das portas da caixa de proteção do painel de comando elétrico

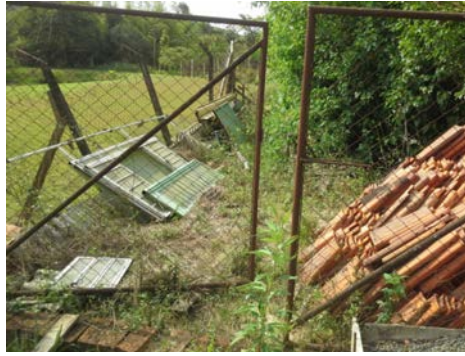
**Descrição(1):** Local do cercado do poço que está sob júri e com o proprietário do imóvel

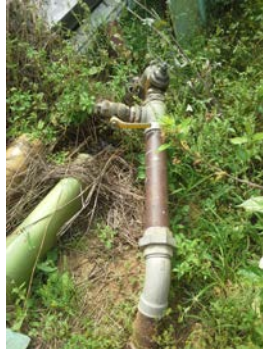
**Descrição(2):** Pequeno vazamento no registro de esfera na derivação do cavalete de recalque

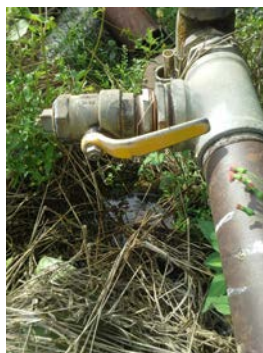
**Descrição(4):** Detalhe do Registro com pequeno vazamento

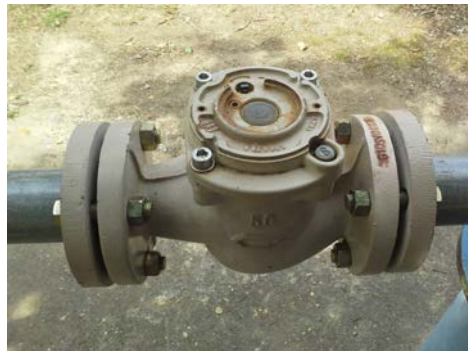
**Descrição(3): Hidrômetro avariado**  
**Imagem(4)**

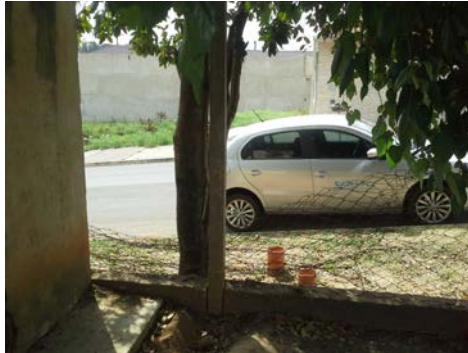
**Descrição(6):** Vão de abertura no cercado de alambrado

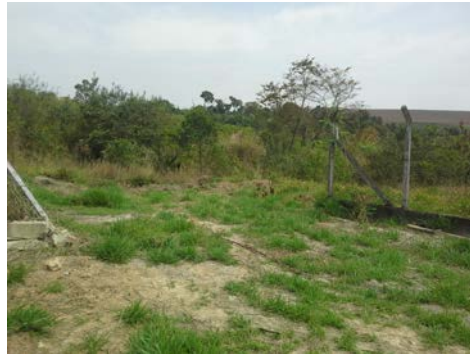
**Descrição(5):** Outra vista do cercado totalmente destruído

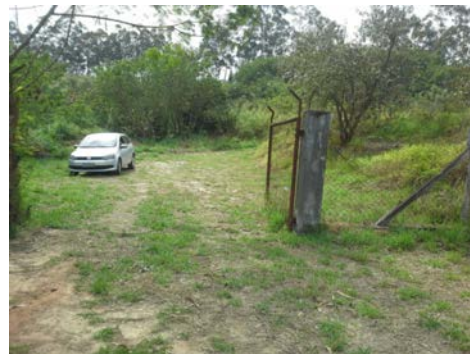
**Descrição(6):** Cerca de alambrado totalmente destruída

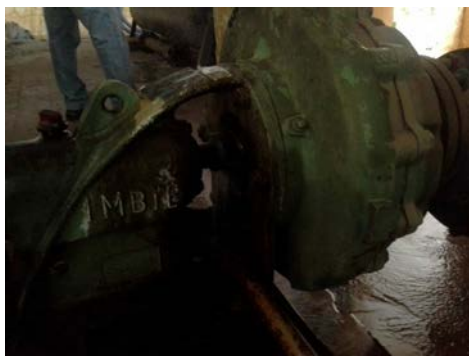
| | 4.8 | Existência de vazamentos aparentes | Imediato |

**Descrição(6):** Grande vazamento na bomba, aguardando a vinda da peça de reposição para realizar os reparos

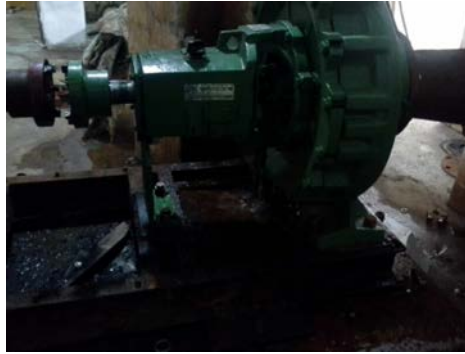
**Descrição(9):** Bomba avariada, em manutenção

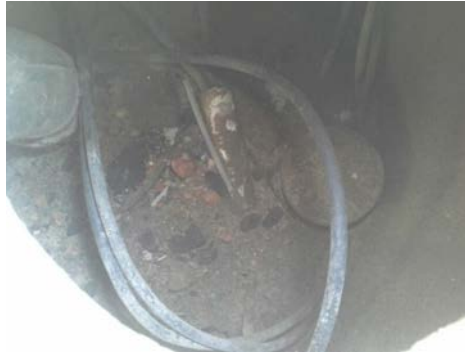
**Descrição(1):** Caixa de inspeção com tampa em concreto armado, não há nenhum equipamento exigível pela Portaria DAEE de Outorgas

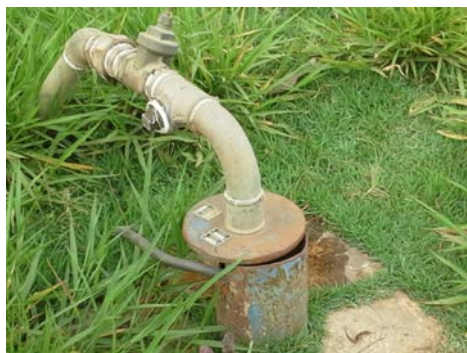
**Descrição(1):** Vista dos detalhes do cavalete e da boca do poço tubular profundo com ausência de alguns equipamentos exigíveis pela Portaria DAEE de Outorgas

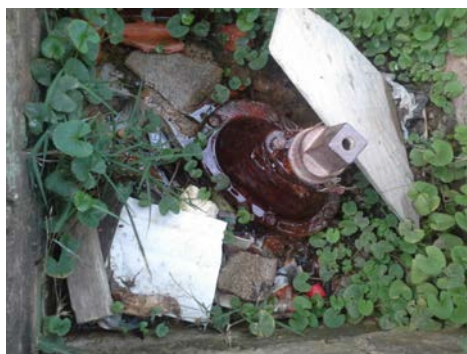
**Descrição(1):** Registro de manobras das vazões com um pequeno vazamento

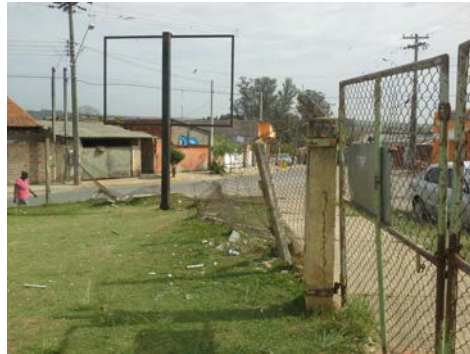
**Descrição(9):** Local sem isolamento do Reservatório

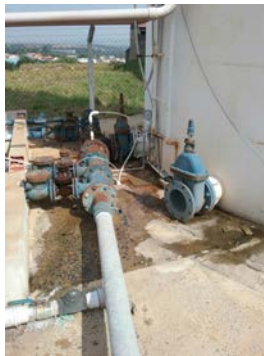
**Item 6.3**

**Item 6.3:** Existência de vazamentos aparentes nas instalações (Art. 2º da Lei Federal 11.445/2007).  
Prazo: Imediato
