**RELATÓRIO DE FISCALIZAÇÃO TÉCNICA DOS SISTEMAS DE ÁGUA E
ESGOTO DO MUNICÍPIO DE
BROTAS**

PRESTADOR: SERVIÇO AUTÔNOMO DE ÁGUA E ESGOTO DE BROTAS – SAAEB

Relatório R6 – Continuação do Diagnóstico e Não Conformidades

Americana, setembro de 2019

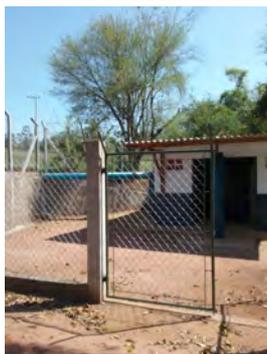
Imagens(1)

Local da captação

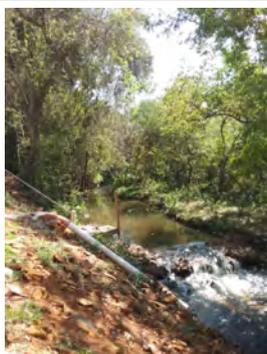
Imagens(2)

Local da captação

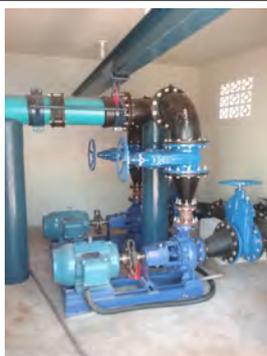
Imagens(3)

Casa de bombas

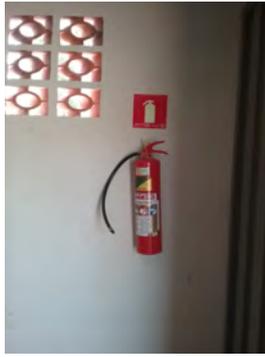
Imagens(4)

Extintor

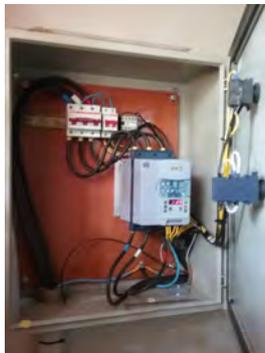
Imagens(5)

Painel elétrico

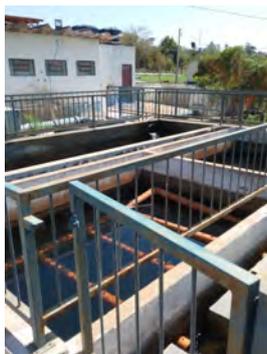
Imagem(1)

Descrição(1): Parte superior ETA Única

Item 5.13: Existência de vazamentos aparentes (Art. 2º da Lei Federal 11.445/2007). Prazo: Imediato

Item 5.22: Ausência de manutenção, limpeza, conservação e segurança (Normas e procedimentos técnicos pertinentes). Prazo: Imediato

Informações complementares: Realizar avaliação estrutural na ETA Única e Reservatório Circular para verificar origem e solução dos vazamentos. Os vazamentos são nos registros e na alvenaria dos filtros.

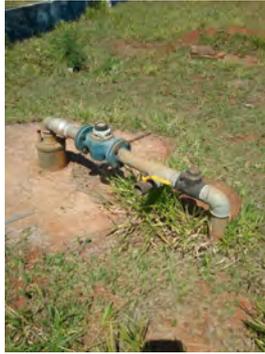
Imagens(1)

Poço ETA

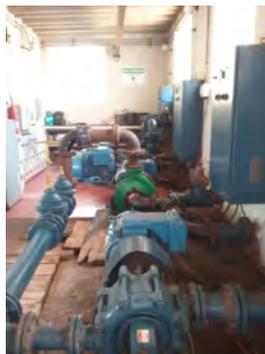
Imagem(1)

Descrição(1): EEA ETA

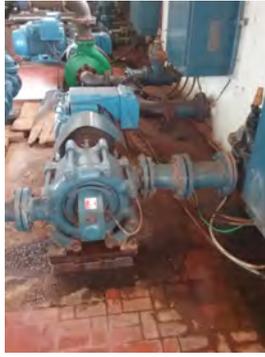
Item 4.7

Item 4.7: Drenagem inadequada de água de lubrificação de gaxetas (Art. 5.5.2.1 da NBR 12214/1992). Prazo: Em até 180 dias

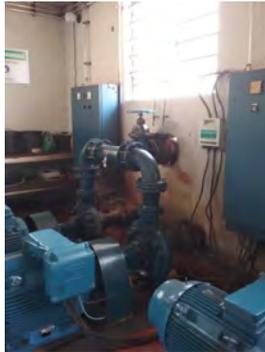
Item 4.8: Existência de vazamentos aparentes (Art. 2º da Lei Federal 11.445/2007). Prazo: Imediato
Item 4.8

Informações complementares: Vazamento no registro.

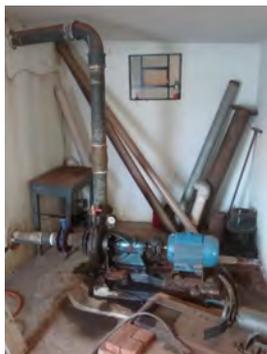
Imagem(1)

Descrição(1): EEA Polícia Militar

Item 4.3: Ausência de conjunto moto-bomba reserva (Art. 5.3.2 da NBR 12214/1992). Prazo: Em até 180 dias

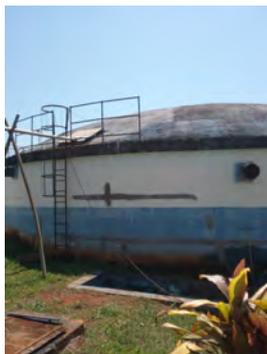
Imagem(1)

Descrição(1): Reservatório ETA

Item 6.14: Ausência de manutenção, limpeza, conservação e segurança (Normas e procedimentos técnicos pertinentes). Prazo: Imediato

Informações complementares: Fazer avaliação estrutural.

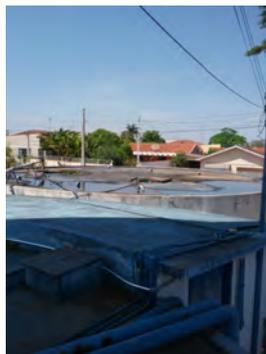
Imagem(1)

Descrição(1): Cobertura de 1 dos reservatórios

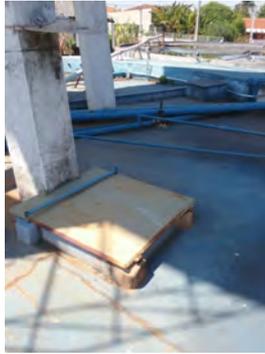
Imagem(2)

Descrição(2): Cobertura do outro reservatórios

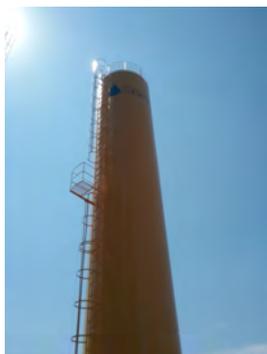
Imagem(1)

Descrição(1): Reservatório

Item 6.14: Ausência de manutenção, limpeza, conservação e segurança (Normas e procedimentos técnicos pertinentes). Prazo: imediato

Informações complementares: Estabelecer Plano de Limpeza dos reservatórios com frequência, no mínimo, anual.

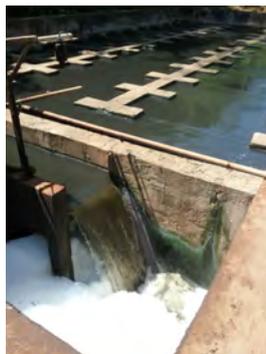
Imagem(1)

Descrição(1): Saída efluente

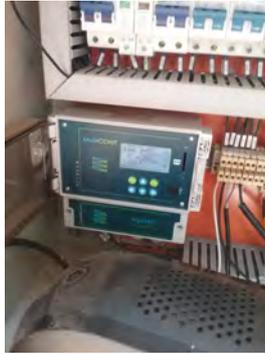
Imagem(2)

Descrição(2): Vazão

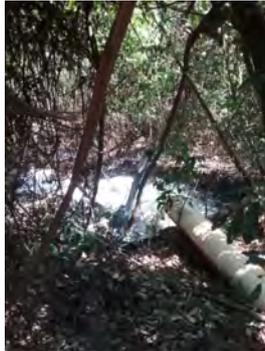
Imagem(3)

Descrição(3): Saída efluente

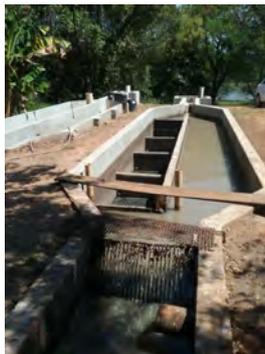
Imagem(4)

Descrição(4): Entrada, desareador

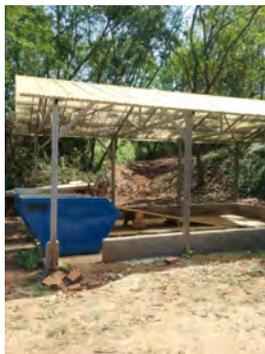
Imagem(5)

Descrição(5): Leito de secagem, lodo desarenador
