**RELATÓRIO DE FISCALIZAÇÃO TÉCNICA DOS SISTEMAS DE ÁGUA E  
ESGOTO DO MUNICÍPIO DE  
IRACEMÁPOLIS**

**PRESTADOR: SAE – SERVIÇO DE ÁGUA E ESGOTO DE IRACEMÁPOLIS**

**Relatório R6 – Diagnóstico e Não Conformidades**

**Americana, agosto de 2016**

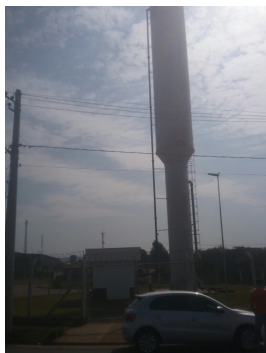
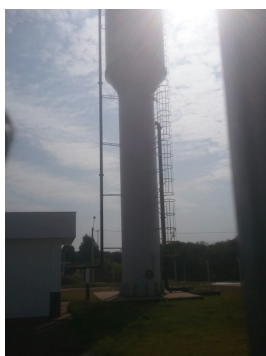
**Descrição(1):** Vista geral do reservatório elevado

**Descrição(2):** Vista geral do reservatório

**Item 6.2:** Ausência de identificação da área (Art. 2º da Lei Federal 11.445/2007). Prazo: Em até 180 dias

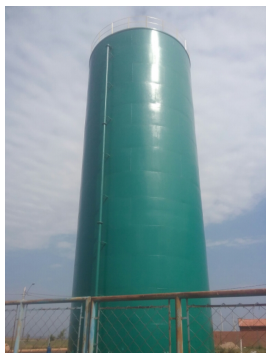
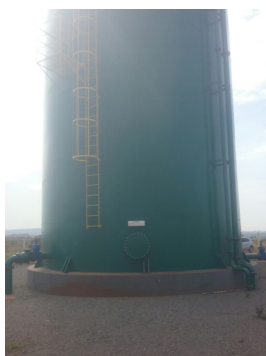
**Descrição(1):** Vista geral do reservatório

**Descrição(2):** Visto geral

**Item 6.2:** Ausência de identificação da área (Art. 2º da Lei Federal 11.445/2007). Prazo: Em até 180 dias

**Item 6.7:** Inexistência de pára-raios em reservatórios elevados (Art. 5.16.7 da NBR 12217/1994). Prazo: Em até 180 dias

**Item 6.11:** Reservatório sem medidor de nível (Art. 5.15 da NBR 12217/1994). Prazo: Em até 180 dias

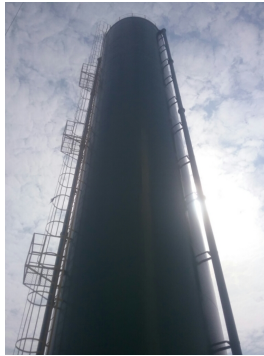
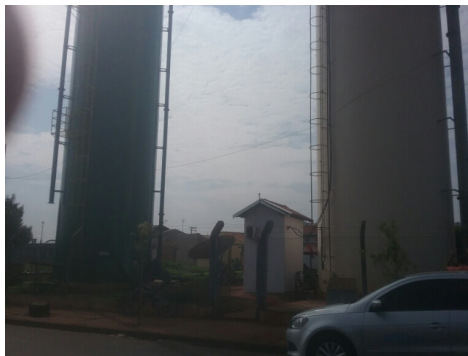
**Descrição(1):** Vista geral do reservatório

**Descrição(2):** Vista geral da área

**Item 6.2:** Ausência de identificação da área (Art. 2º da Lei Federal 11.445/2007). Prazo: Em até 180 dias

**Item 6.11:** Reservatório sem medidor de nível (Art. 5.15 da NBR 12217/1994). Prazo: Em até 180 dias
