**RELATÓRIO DE FISCALIZAÇÃO TÉCNICA DOS SISTEMAS DE ÁGUA E
ESGOTO DO MUNICÍPIO DE
ITIRAPINA**

PRESTADOR: DAE – DIVISÃO DE ÁGUA E ESGOTO

Relatório R6– Continuação do Diagnóstico e Não Conformidades

Americana, dezembro de 2016

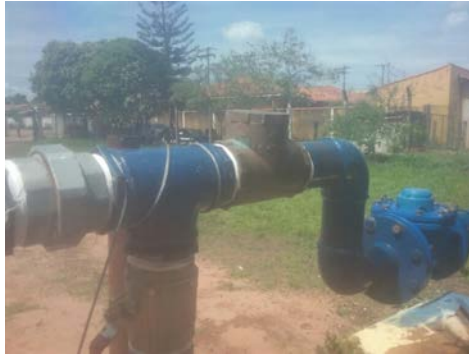
Item 2.12

Descrição(1): Vista da válvula de retenção furada

Item 2.12: Existência de vazamentos aparentes (Art. 2º da Lei Federal 11.445/2007). Prazo: Imediato

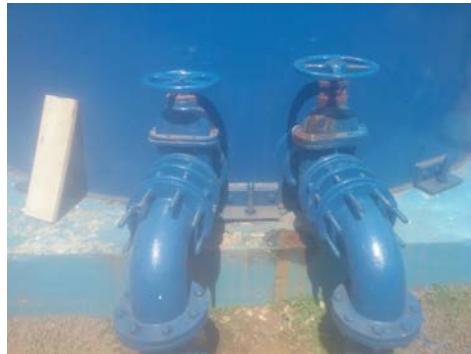
Item 6.3

Item 6.3: Existência de vazamentos aparentes nas instalações (Art. 2º da Lei Federal 11.445/2007).
Prazo: Imediato

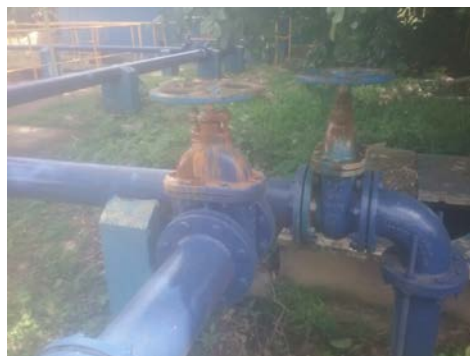
Descrição(3): Detalhe do vazamento nos registros

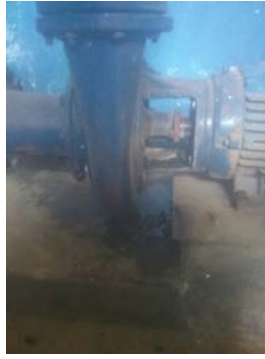
Item 4.7

Item 4.7: Drenagem inadequada de água de lubrificação de gaxetas (Art. 5.5.2.1 da NBR 12214/1992).

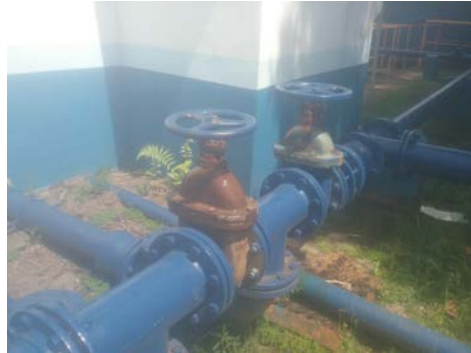
Item 4.8

Item 4.8: Existência de vazamentos aparentes (Art. 2º da Lei Federal 11.445/2007). Prazo: Imediato

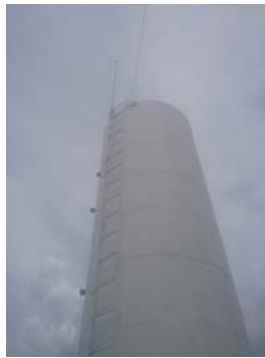
Item 6.4

Item 6.4: Existência de locais sem guarda-corpos ou escadas em situação inadequada (Art. 5.16 da NBR 12217/1994). Prazo: Em até 180 dias

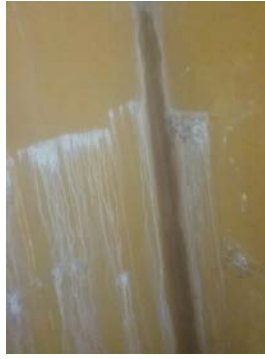
Descrição(3): Detalhe da eflorescência nas paredes do reservatório e EEAT

Informações complementares: Foram constatados diversos pontos de infiltração e vazamento, com manchas e eflorescência, manifestações patológicas estas que indicam ineficiência ou inexistência de impermeabilização e carbonatação, podendo acarretar degradação e arraste dos constituintes do concreto e exposição e oxidação das armaduras. Além do fato de os equipamentos e cabeamento elétrico ficarem expostos a ambiente de umidade excessiva.

Dessa forma, solicita-se avaliação especializada dessas patologias para dirimir os vazamentos e manter a vida útil da estrutura e evitar maiores acidentes.

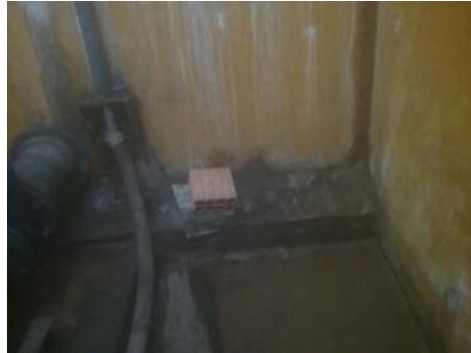
Descrição(4): Área com umidade, infiltração e eflorescência

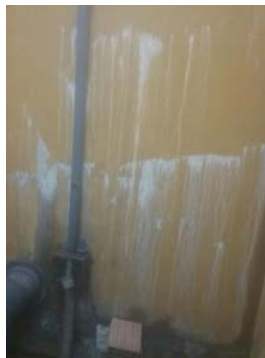
Descrição(5): Detalhe da eflorescência nas paredes do reservatório e EEAT

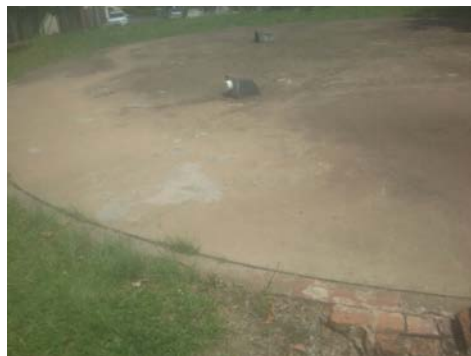
Descrição(6): Reservatório enterrado cuja parede está com vazamento e infiltração para a EEAT.

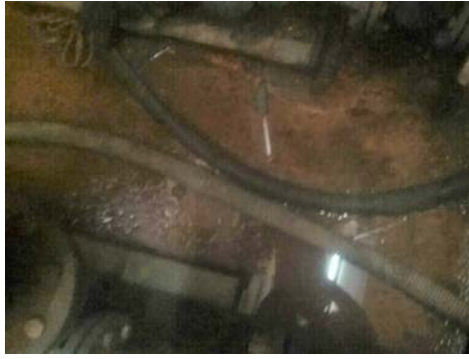
Item 4.8

Item 4.8: Existência de vazamentos aparentes (Art. 2º da Lei Federal 11.445/2007). Prazo: Imediato
