**RELATÓRIO DE FISCALIZAÇÃO TÉCNICA DOS SISTEMAS DE ÁGUA E  
ESGOTO DO MUNICÍPIO DE  
JAGUARIÚNA**

**PRESTADOR: DEPARTAMENTO DE ÁGUA E ESGOTO DE JAGUARIÚNA- DAE  
JAGUARIÚNA**

**Relatório R6 – Continuação do Diagnóstico e Não-Conformidades**

**Americana, novembro de 2016**

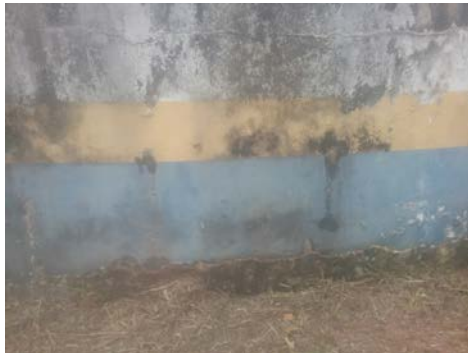
**Imagem(2)**

**Descrição(2):** Manchas de umidade com trincas e infiltração

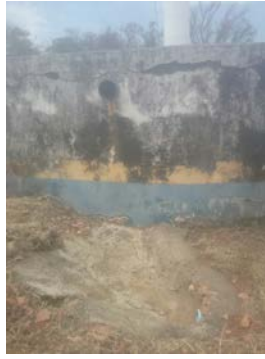
**Imagem(4)**

**Descrição(4):** Extravasor sem tela

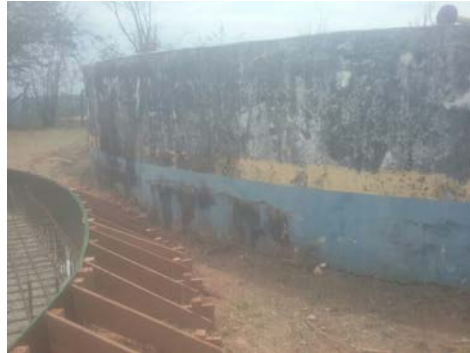
**Imagem(5)**

**Descrição(5):** Manchas de umidade ao longo de toda lateral

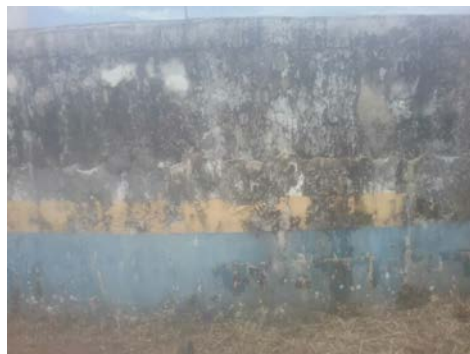
**Item 6.3**

| NÃO- CONFORMIDADE DO SISTEMA DE ABASTECIMENTO DE ÁGUA | | | |
|---|---|---|---|
| Reservatório Florianópolis II | 6.3 | Existência de vazamentos aparentes | Imediato |

**Item 6.3:** Existência de vazamentos aparentes nas instalações (Art. 2º da Lei Federal 11.445/2007).  
Prazo: Imediato

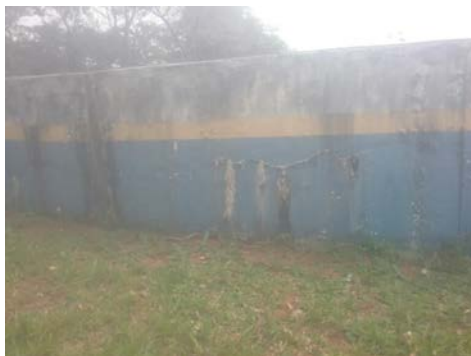
**Imagem(2)**

**Descrição(2):** Presença de manchas de umidade, fissuras e sinais de carbonatação e eflorescência

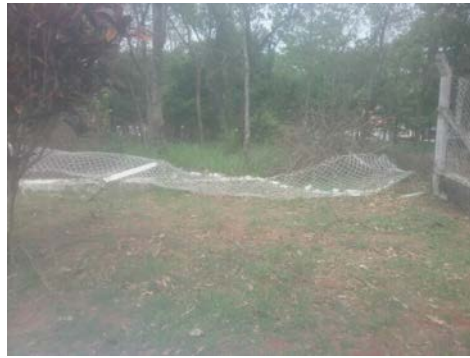
**Item 6.1**

| NÃO- CONFORMIDADE DO SISTEMA DE ABASTECIMENTO DE ÁGUA | | | |
|---|---|---|---|
| Reservatório Nova Jaguariúna | 6.1 | A área não está devidamente cercada | Em até 180 dias |

**Item 6.1:** A área não está devidamente cercada (Art. 5.16.8 da NBR 12217/1994). Prazo: Em até 180 dias

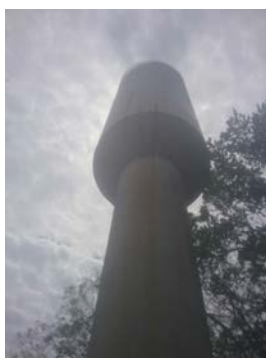
**Imagem(3)**

**Descrição(3):** Manchas de oxidação de ferro

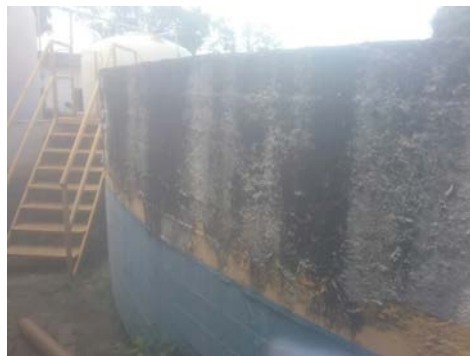
**Imagem(2)**

**Descrição(2):** Manchas de umidade

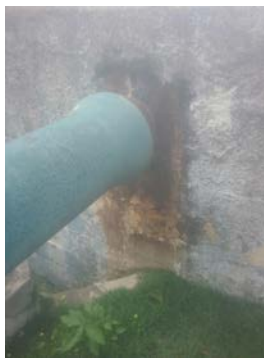
**Item 6.3**

| NÃO- CONFORMIDADE DO SISTEMA DE ABASTECIMENTO DE ÁGUA | | | |
|---|---|---|---|
| | 6.3 | Existência de vazamentos aparentes | Imediato |

**Item 6.3:** Existência de vazamentos aparentes nas instalações (Art. 2º da Lei Federal 11.445/2007).  
Prazo: Imediato

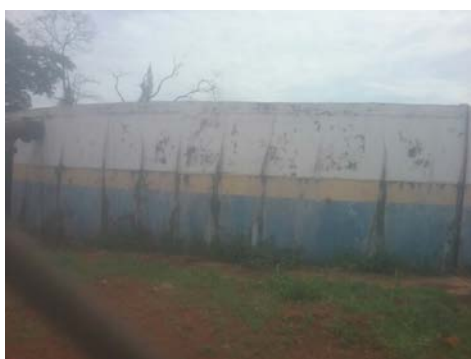
**Imagem(2)**

**Descrição(2):** Fissuras verticais com infiltração, manchas de umidade e sinais de carbonatação e eflorescência

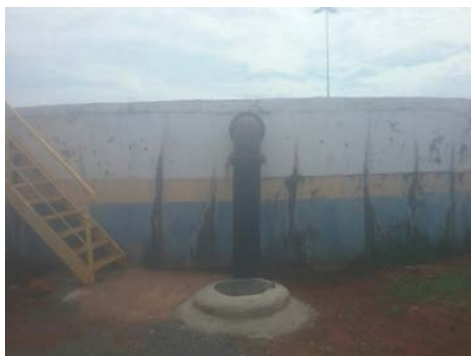
**Imagem(3)**

**Descrição(3):** Fissuras verticais com infiltração, manchas de umidade e sinais de carbonatação e eflorescência

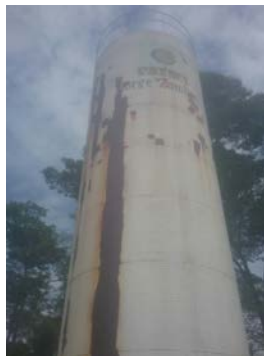
**Imagem(2)**

**Descrição(2):** Placas soldadas para reparo dos furos

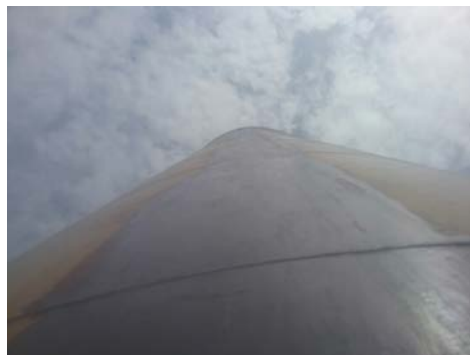
**Item 6.3**

| NÃO- CONFORMIDADE DO SISTEMA DE ABASTECIMENTO DE ÁGUA | | | |
|---|---|---|---|
| | 6.3 | Existência de vazamentos aparentes | Imediato |

**Item 6.3:** Existência de vazamentos aparentes nas instalações (Art. 2º da Lei Federal 11.445/2007).  
Prazo: Imediato

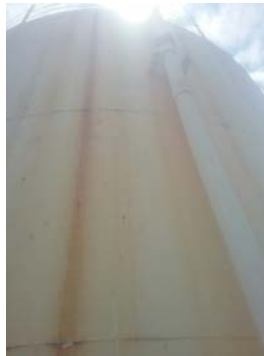
**Imagem(2)**

**Descrição(2):** Manchas de oxidação do ferro

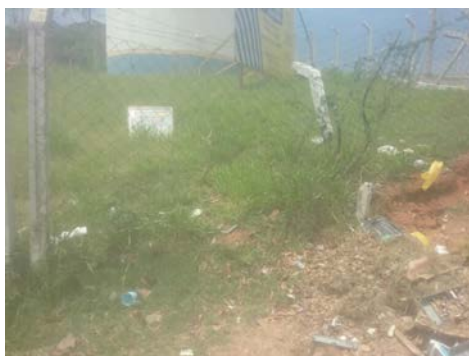
**Item 6.1**

| <b>Reservatório Pinheiros</b> | 6.1 | A área não está devidamente cercada | Em até 180 dias |

**Item 6.1:** A área não está devidamente cercada (Art. 5.16.8 da NBR 12217/1994). Prazo: Em até 180 dias
