**RELATÓRIO DE FISCALIZAÇÃO TÉCNICA DOS SISTEMAS DE ÁGUA  
DO MUNICÍPIO DE  
LIMEIRA**

**PRESTADOR: ODEBRECHT AMBIENTAL – LIMEIRA S/A**

**Relatório R6 – Continuação do Diagnóstico e Não Conformidades**

**Americana, outubro de 2016**

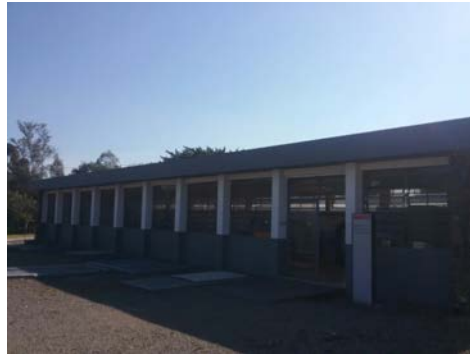
**Imagem(1)**

**Descrição(1):** EEAT ETA

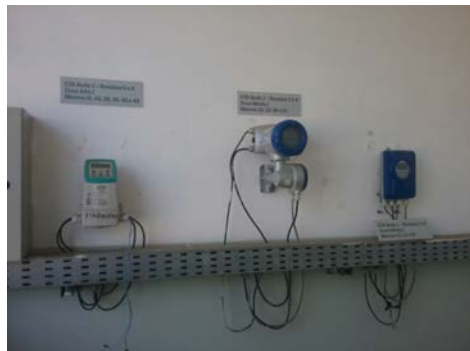
**Imagem(2)**

**Descrição(2):** Macromedidor

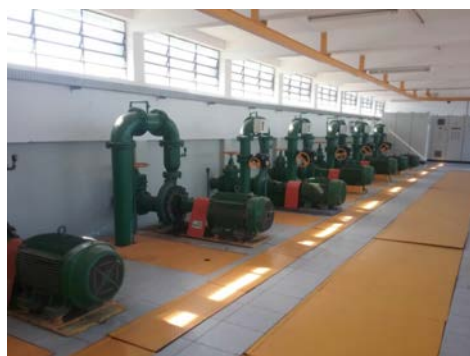
**Imagem(3)**

**Descrição(3):** Conjuntos de recalque

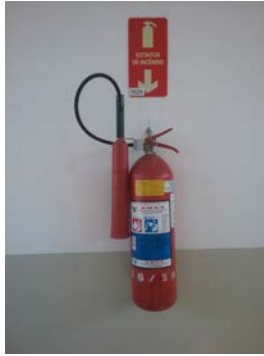
**Imagem(4)**

**Descrição(4):** Extintor de incêndio

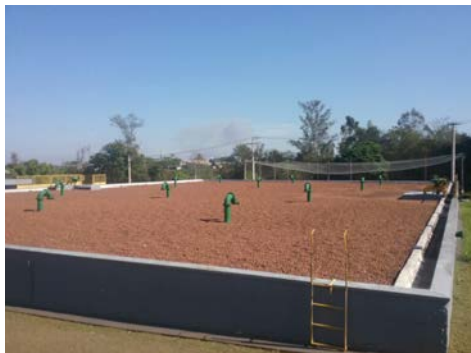
**Imagem(1)**

**Descrição(1):** Reservatório ETA II

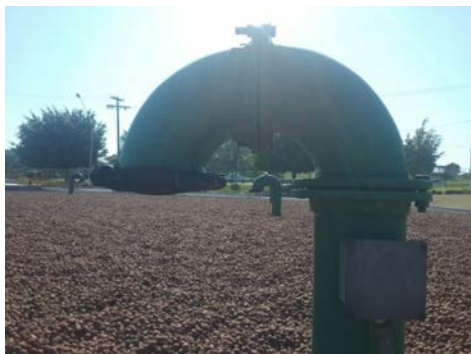
**Imagem(2)**

**Descrição(2):** Tubulação de ventilação

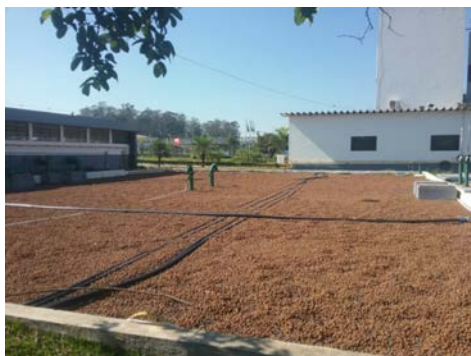
**Imagem(1)**

**Descrição(1):** Reservatório ETA I

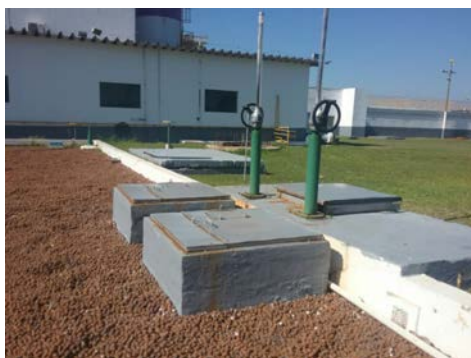
**Imagem(2)**

**Descrição(2):** Tampas inspeção

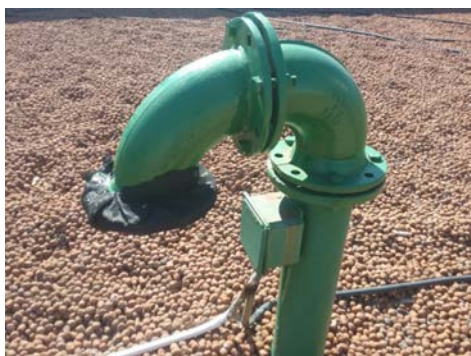
**Imagem(3)**

**Descrição(3):** Tubulação de ventilação

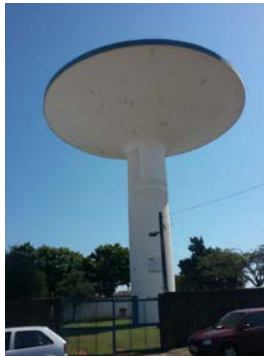
**Imagem(1)**

**Descrição(1):** Reservatório Olga Veroni

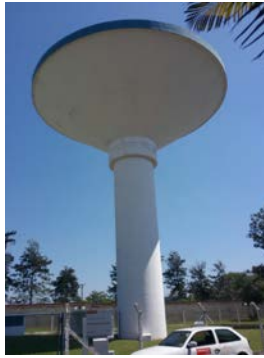
**Imagem(1)**

**Descrição(1):** Reservatório Portal das Rosas

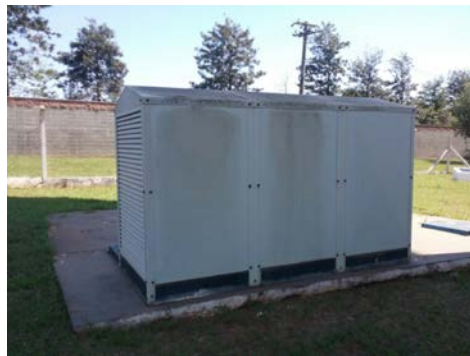
**Imagem(2)**

**Descrição(2):** Booster Portal das Rosas

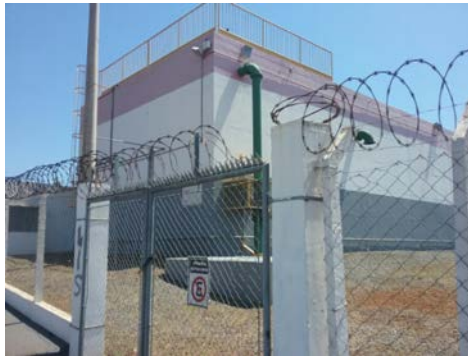
**Imagem(1)**

**Descrição(1):** Reservatório Roland

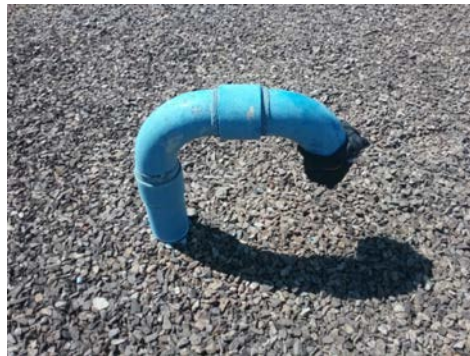
**Imagem(1)**

**Descrição(1):** Tubulação de ventilação

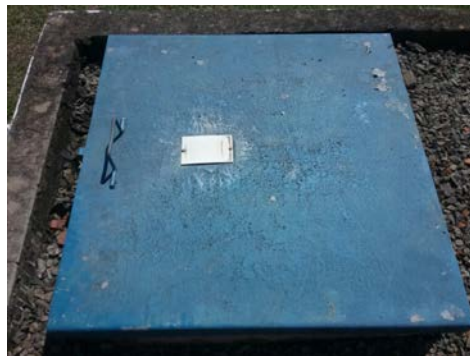
**Imagem(2)**

**Descrição(2):** Tampa de inspeção

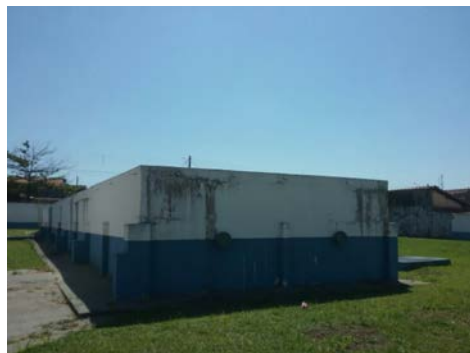
**Imagem(3)**

**As condições visíveis de conservação do reservatório são boas? (rachaduras, corrosão, etc):** Não  
Art. 2º da Lei Federal 11.445/2007

**Existem vazamentos aparentes nas instalações? : Sim**

**Descrição(3):** Reservatório Catapani

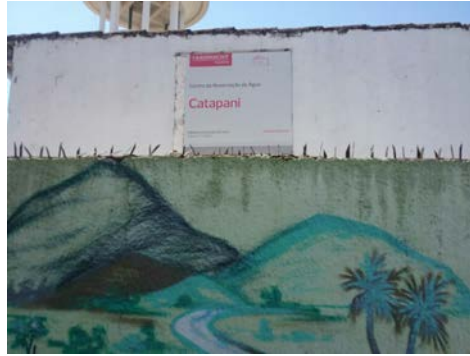
#### Imagem(4)

**Descrição(4):** Identificação do reservatório Catapani
