**RELATÓRIO DE FISCALIZAÇÃO TÉCNICA DOS SISTEMAS DE ÁGUA E  
ESGOTO DO MUNICÍPIO DE  
LOUVEIRA**

**PRESTADOR: SAE – SECRETARIA DE ÁGUA E ESGOTO DE LOUVEIRA**

**Relatório R6 – Continuação do Diagnóstico e Não Conformidades**

**Americana, novembro de 2016**

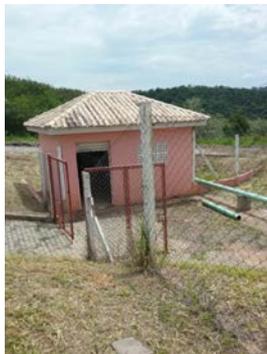
**Imagem(1)**

**Descrição(1):** Casa de bombas

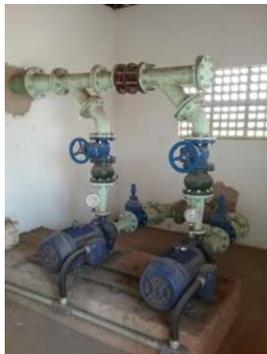
**Imagem(2)**

**Descrição(2):** EEAT Santa Isabel

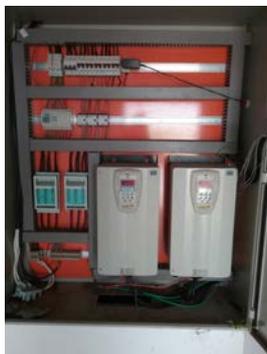
**Imagem(3)**

**Descrição(3):** Painel elétrico

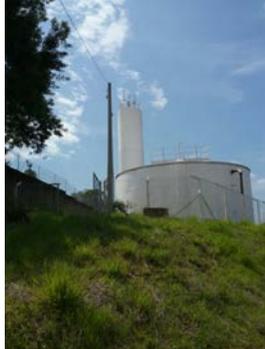
**Imagem(1)**

**Descrição(1):** Local dos reservatórios Santa Isabel 2

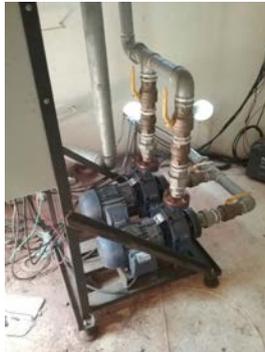
**Imagem(2)**

**Descrição(2):** Recalca do reservatório apoiado para o elevado

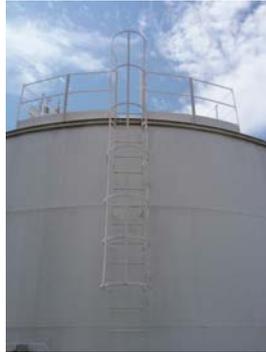
**Imagem(1)**

**Descrição(1):** Vista do reservatório

**Item 6.9:** Inexistência de telas de proteção contra entrada de insetos e pequenos animais nas tubulações de ventilação (Art. 5.14 da NBR 12217/1994). Prazo: Imediato

**Informações complementares:** Colocar tela de proteção contra insetos no extravasor

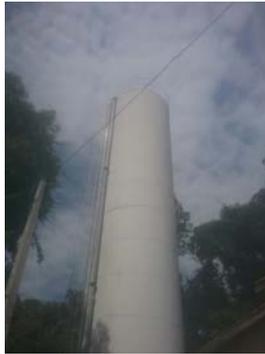
**Imagem(1)**

**Descrição(1):** Vista do reservatório Popular III

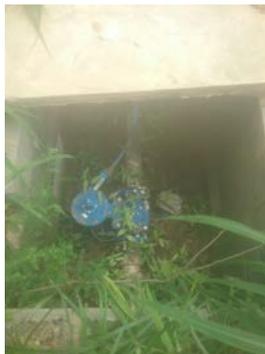
**Imagem(2)**

**Descrição(2):** Válvula controladora de nível conectada com o booster

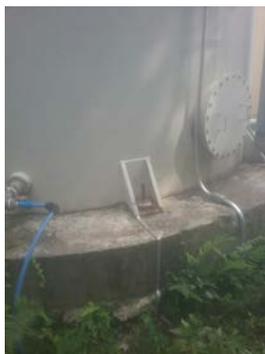
**Imagem(3)**

**Descrição(3):** Aterramento

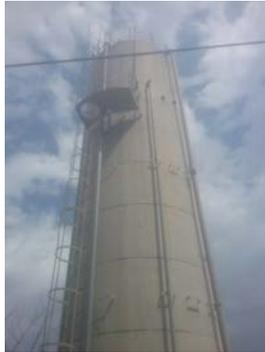
**Imagem(1)**

**Descrição(1):** Vista do reservatório

**Item 6.7:** Inexistência de pára-raios em reservatórios elevados (Art. 5.16.7 da NBR 12217/1994). Prazo: Em até 180 dias

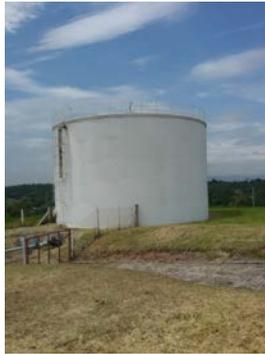
**Imagem(1)**

**Descrição(1):** Vista do reservatório

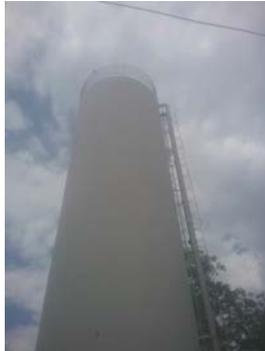
**Imagem(1)**

**Descrição(1):** Vista do reservatório Estiva

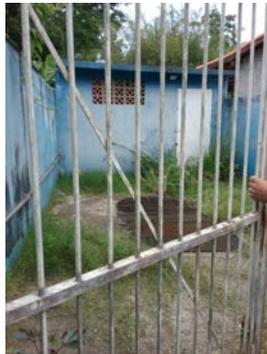
**Imagem (1)**

**Descrição:** Vista da EEEB

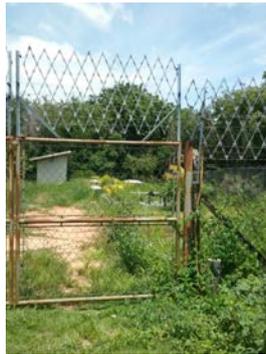
**Imagem(1)**

**Descrição:** Área da EEEB cercada

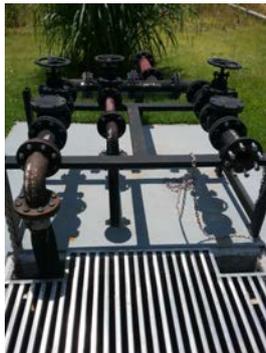
**Imagem(2)**

**Descrição:** Registros e válvulas

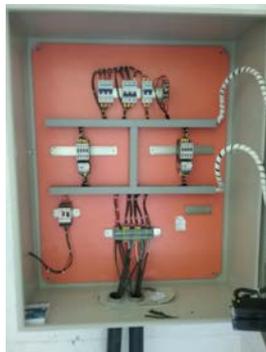
**Imagem(3)**

**Descrição:** Painel elétrico

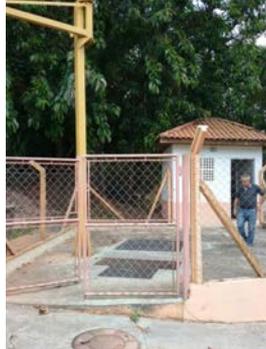
**Imagem(1)**

**Descrição:** Área da EEB Santa Isabel

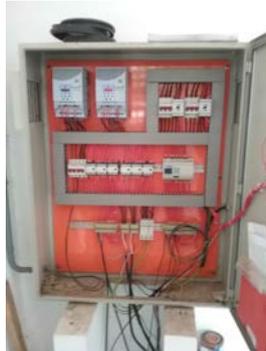
**Imagem(2)**

**Descrição:** Painel elétrico

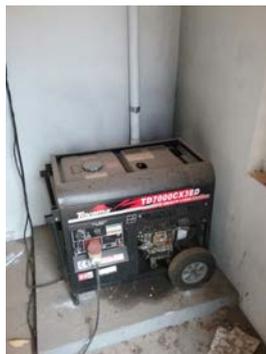
**Imagem (3)**

**Descrição:** Gerador

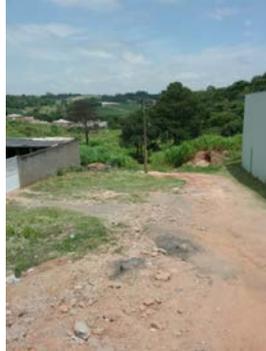
**Imagem(1)**

**Descrição:** Área de acesso à ETEB

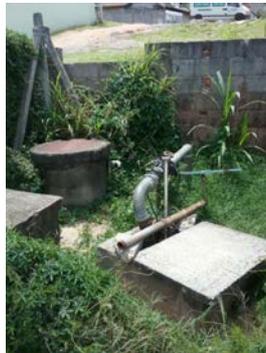
**Imagem(2)**

**Descrição:** ETEB Ana Maria

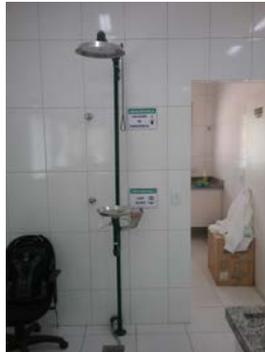
**Imagem(2)**

**Descrição(2):** Chuveiro de emergência

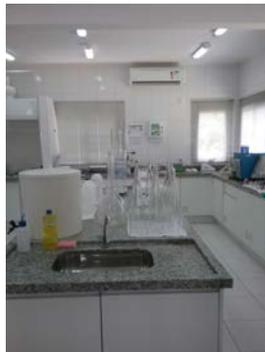
**Imagem(3)**

**Descrição(3):** Laboratório da ETE Louveira

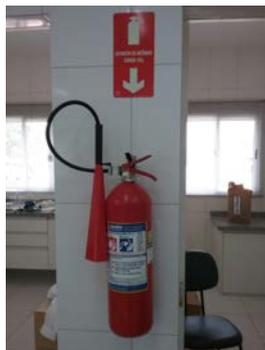
**Imagem(4)**

**Descrição(4):** Extinto de incêndio do laboratório

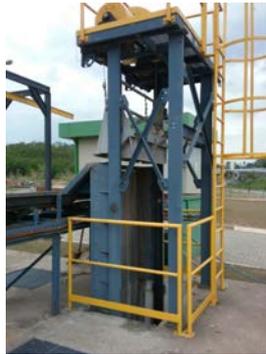
**Imagem(5)**

**Descrição(5):** Gradeamento Grosseiro  
**Imagem(6)**

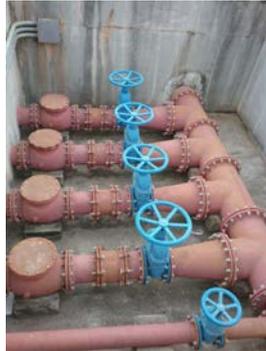
**Descrição(6):** EEEB ETE Louveira  
**Imagem(7)**

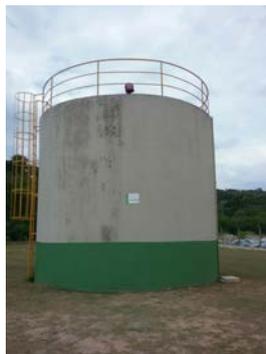
**Descrição(7):** Câmara de carga - esgoto tratado vem por recalque até a câmara, e segue para lançamento por gravidade  
**Imagem(8)**

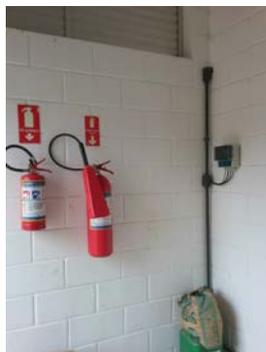
**Descrição(8):** Extintores de incêndio e controle de nível da EEEB ETE Louveira

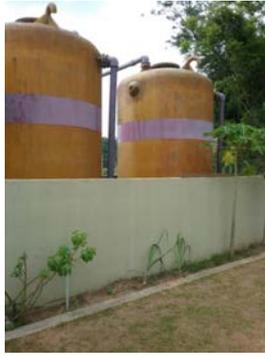
**Imagem(9)**

**Descrição(9):** Correção de pH, detalhe para a bacia de contenção  
**Imagem(10)**

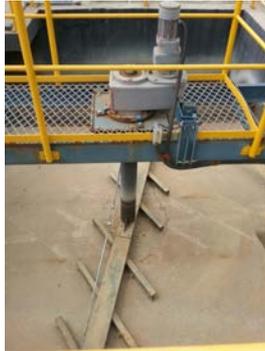
**Descrição(10):** Desarenador em manutenção  
**Imagem(11)**

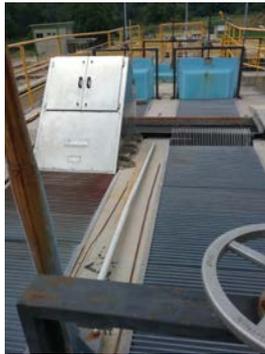
**Descrição(11):** Gradeamento fino  
**Imagem(12)**

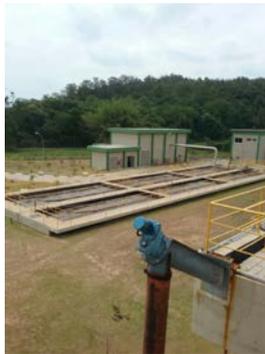
**Descrição(12):** Lodos ativados

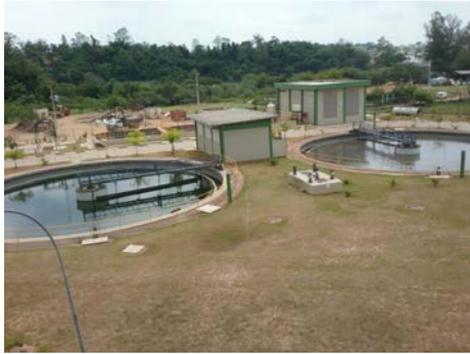
**Imagem(13)**

**Descrição(13):** Decantadores secundários

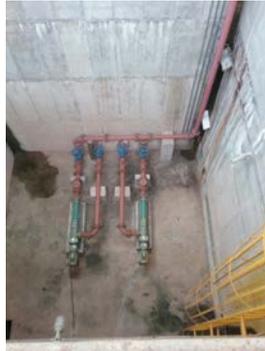
**Imagem(14)**

**Descrição(14):** Recalque do lodo para a centrífuga

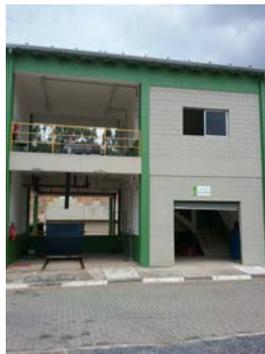
**Imagem(15)**

**Descrição(15):** Área de desidratação do lodo. Detalhe para a centrífuga em funcionamento no momento da visita

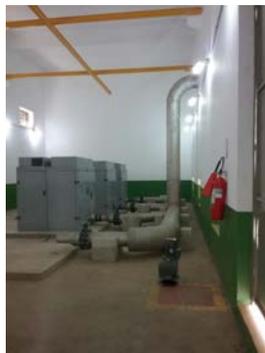
**Imagem(16)**

**Descrição(16):** Sopradores

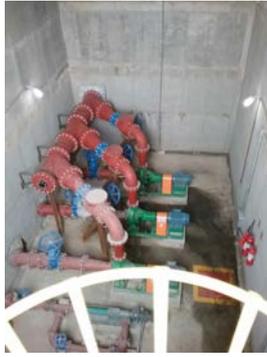
**Imagem(17)**

**Descrição(17):** Recirculação do lodo. Há sistema de drenagem por bomba sapo
