**RELATÓRIO DE FISCALIZAÇÃO TÉCNICA DOS SISTEMAS DE ÁGUA E  
ESGOTO DO MUNICÍPIO DE  
PEDREIRA**

**PRESTADOR: SERVIÇO AUTÔNOMO DE ÁGUA E ESGOTO DE PEDREIRA**

**Relatório R6 – Continuação do diagnóstico e Não Conformidades**

**Americana, agosto de 2016**

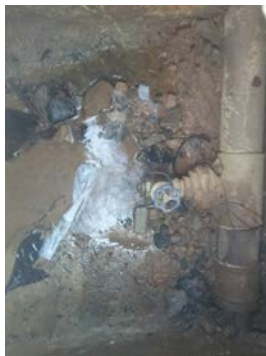
**Item 2.12**

**Item 2.12:** Existência de vazamentos aparentes (Art. 2º da Lei Federal 11.445/2007). Prazo: Imediato

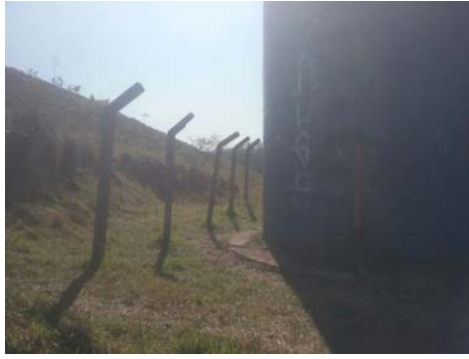
**Item 6.1**

**Item 6.1:** A área não está devidamente cercada (Art. 5.16.8 da NBR 12217/1994). Prazo: Em até 180 dias

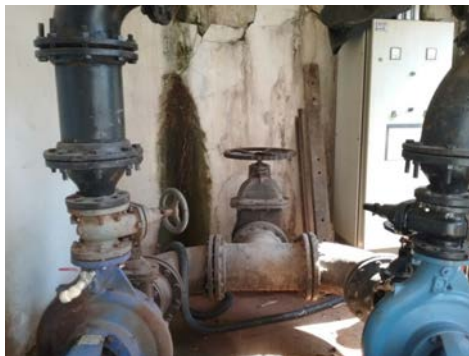
**Descrição(3):** Detalhe da infiltração na parede da elevatória

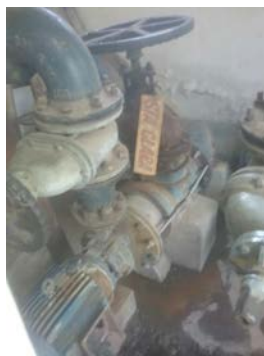
**Descrição(4):** Registro com vazamento

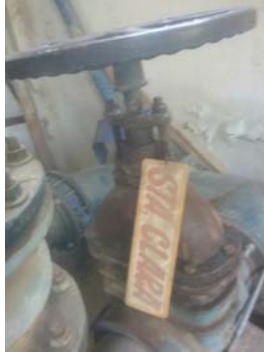
**Item 4.8**

**Item 4.8:** Existência de vazamentos aparentes (Art. 2º da Lei Federal 11.445/2007). Prazo: Imediato

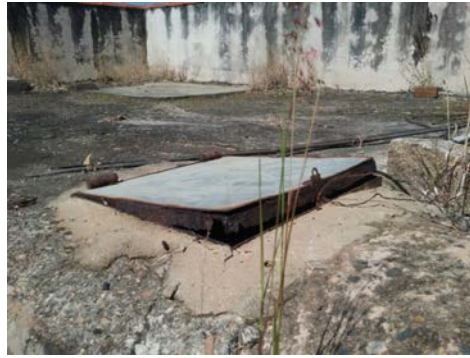
**Item 6.10**

**Item 6.10:** O reservatório sem tampas de inspeção em boas condições (Art. 5.13 da NBR 12217/1994). Prazo: Imediato

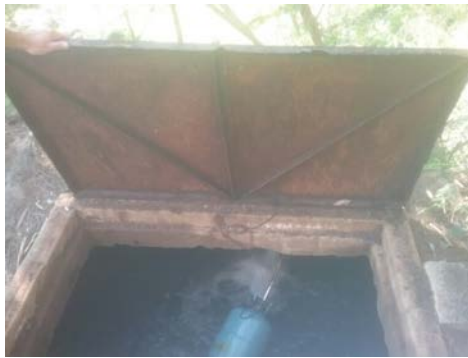
**Descrição(1):** Tampa oxidada

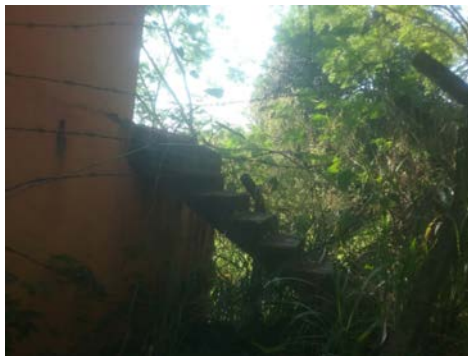
**Descrição(2):** Dificuldade de acesso

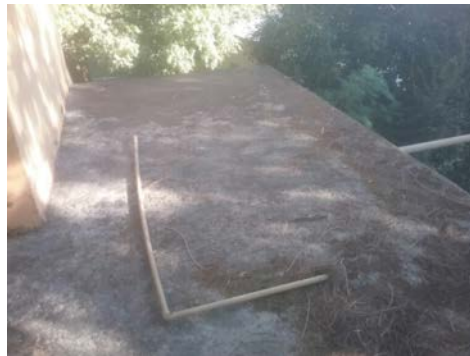
**Item 6.4**

**Item 6.4:** Existência de locais sem guarda-corpos ou escadas em situação inadequada (Art. 5.16 da NBR 12217/1994). Prazo: Em até 180 dias

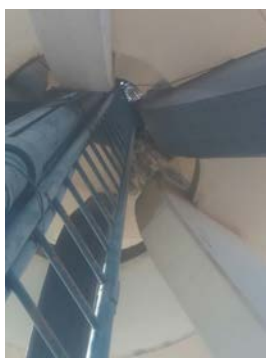
**Item 6.3**

**Item 6.3:** Existência de vazamentos aparentes nas instalações (Art. 2º da Lei Federal 11.445/2007).  
Prazo: Imediato

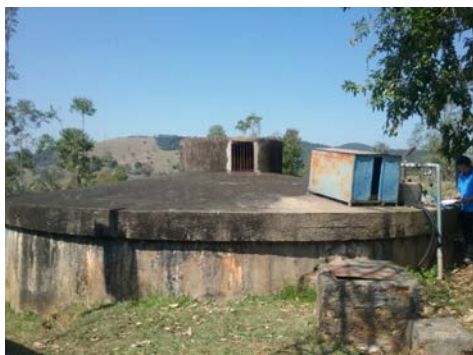
**Item 6.1**

**Item 6.1:** A área não está devidamente cercada (Art. 5.16.8 da NBR 12217/1994). Prazo: Em até 180 dias

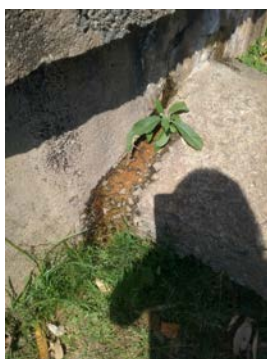
**Item 6.3**

**Item 6.3:** Existência de vazamentos aparentes nas instalações (Art. 2º da Lei Federal 11.445/2007).  
Prazo: Imediato

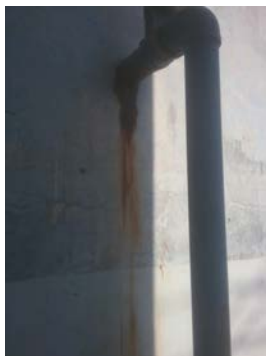
**Item 6.3**

**Item 6.3:** Existência de vazamentos aparentes nas instalações (Art. 2º da Lei Federal 11.445/2007).  
Prazo: Imediato

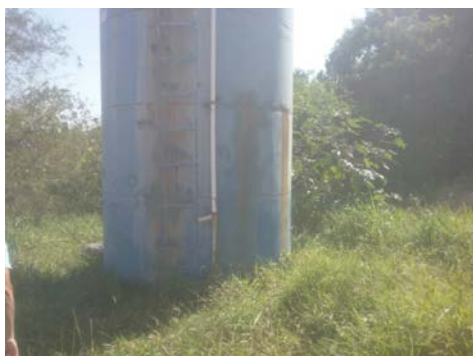
**Item 6.1**

**Item 6.1:** A área não está devidamente cercada (Art. 5.16.8 da NBR 12217/1994). Prazo: Em até 180 dias

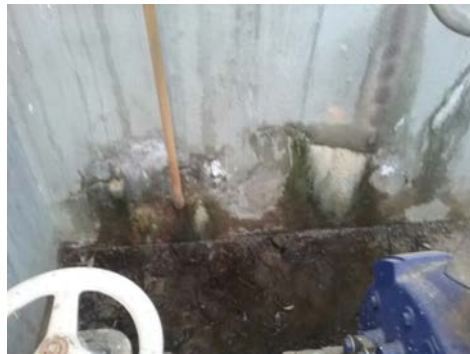
**Descrição:** Detalhe da infiltração na parede na elevatória
