**RELATÓRIO DE FISCALIZAÇÃO TÉCNICA DOS SISTEMAS DE ÁGUA E  
ESGOTO DO MUNICÍPIO DE  
PIRACICABA**

**PRESTADOR: ÁGUAS DO MIRANTE S.A. - AEGEA**

**Relatório R6 – Continuação do Diagnóstico e Não Conformidades**

**Americana, agosto de 2016**

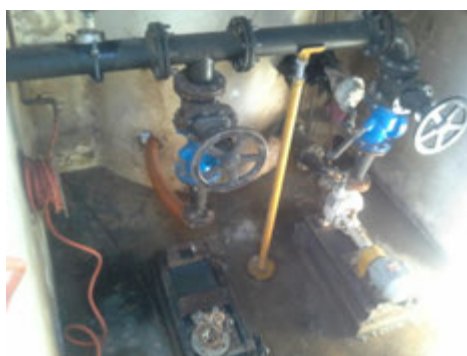
**Descrição:** Conjuntos motobombas com barriletes de sucção e de recalque do esgoto bruto com registros de manobras das vazões

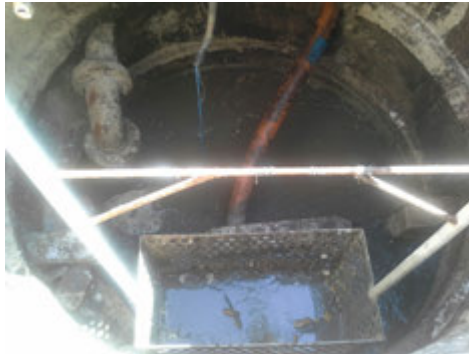
**Descrição:** Poço de sucção com os conjuntos motobombas e cesto de retenção de Resíduos sólidos grosseiros

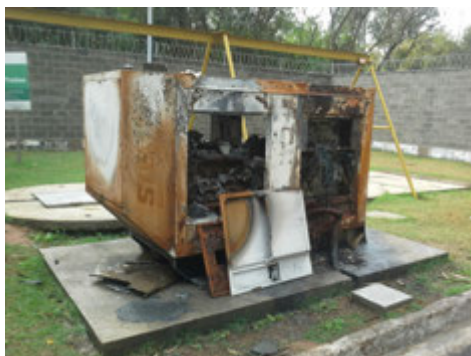
**Descrição:** Gerador de energia elétrica incendiado por vandalismo

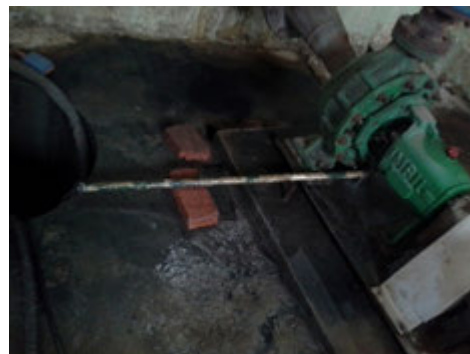
**Descrição:** Sistema de drenagem ineficiente

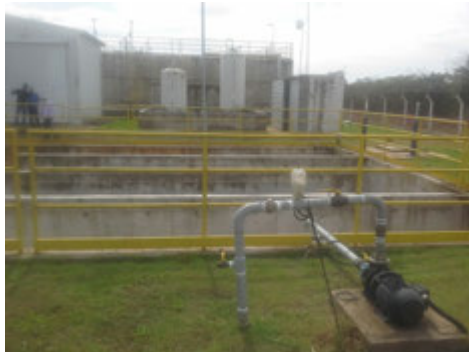
**Descrição(8):** Tanque de contato do efluente tratado na ETE para a desinfecção com cloro, a qual não está em funcionamento por instruções da CETESB

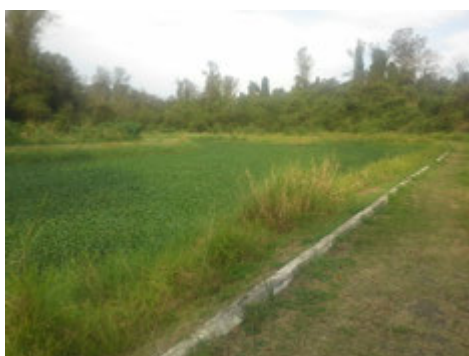
**Descrição(1):** Lagoa facultativa totalmente tomada por vegetação  
**Imagem(2)**
