**RELATÓRIO DE VISTORIA TÉCNICA DOS SERVIÇOS DE ÁGUA E  
ESGOTO DO MUNICÍPIO DE  
PORTO FELIZ**

**PRESTADOR: Serviço Autônomo de Água e Esgoto de Porto Feliz**

**Relatório RV6: Verificação de Não Conformidades**

**Americana, setembro de 2019**

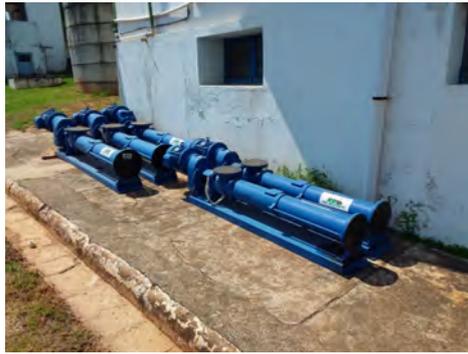
### Imagens(1)

Moto-bombas aguardando conexões para instalação nos poços.

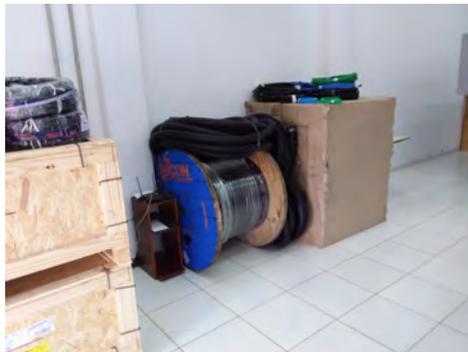
### Imagens(2)

Material para a instalação das bombas.

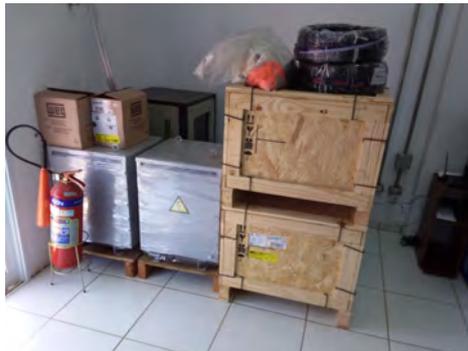
### Imagens(3)

Material para a instalação das bombas.

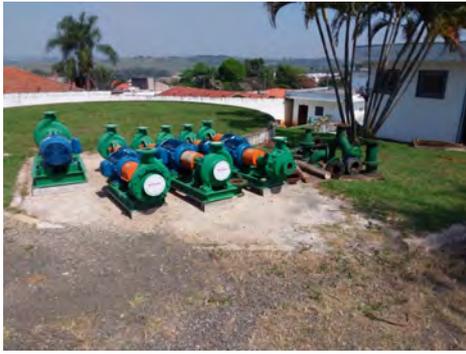
### Imagens(4)

Moto-bombas aguardando conexões para instalação nas elevatórias.

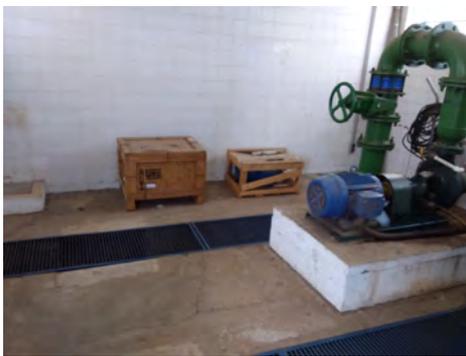
Motores que serão instalados após a reforma da ETA.

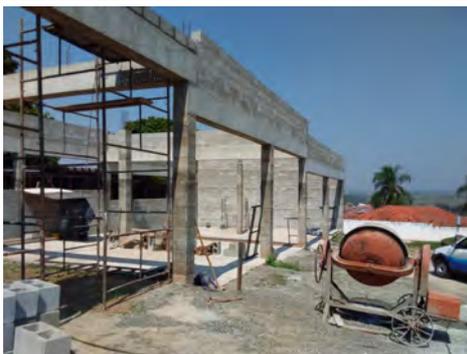
### Imagens(1)

Construção de local para manutenção de máquinas e equipamentos.

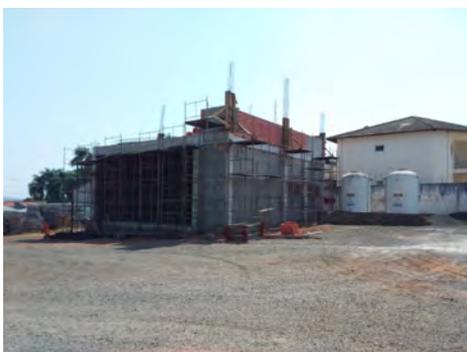
### Imagens(2)

Construção de sistema de desidratação de lodo.

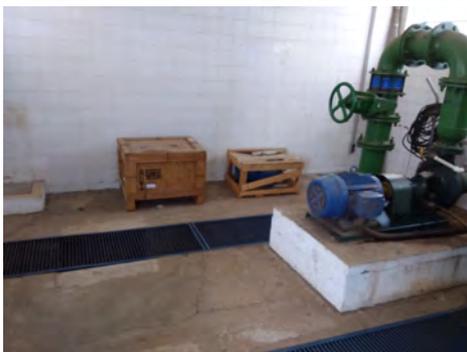
### Imagens(3)

Motores que serão instalados após reforma da ETA.

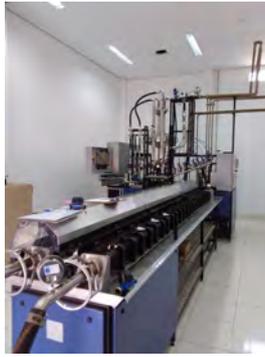
### Imagens(4)

Sistema de aferição de hidrômetros da ETA.

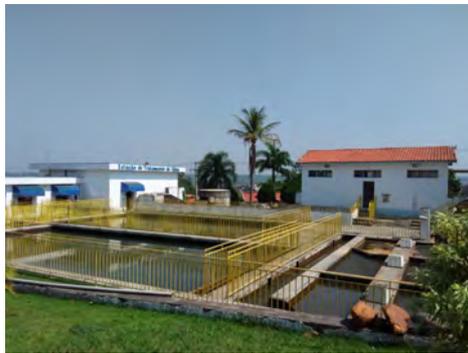
Visão geral da ETA.

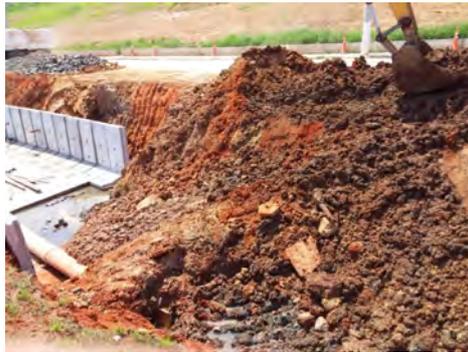
**Imagens(1)**

Detalhe do trecho em execução.

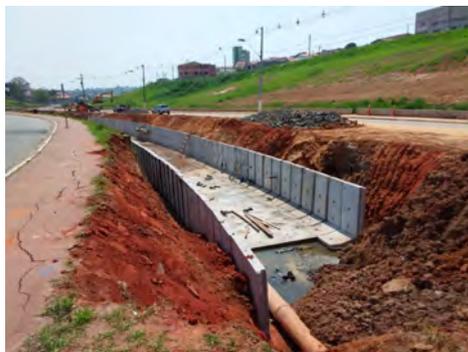
**Imagens(2)**

Vista do trecho já executado.

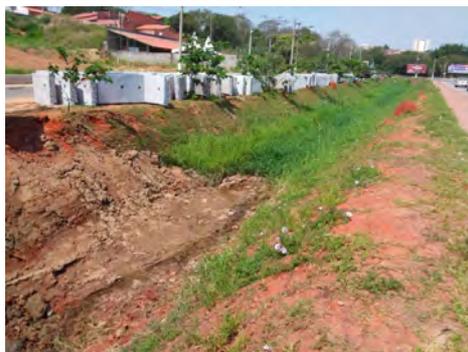
**Imagens(3)**

Vista do trecho a executar.

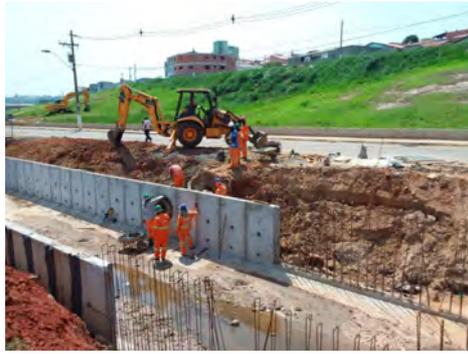
**Imagens(4)**

Operários realizando acabamento.

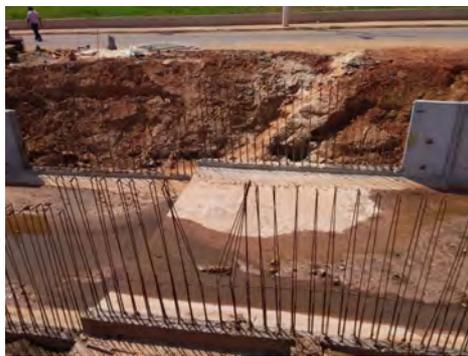
Detalhe da execução de um degrau.

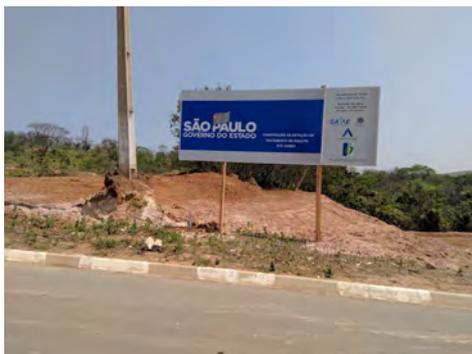
### Imagens(1)

Placa da obra, executada com recursos do FEHIDRO.

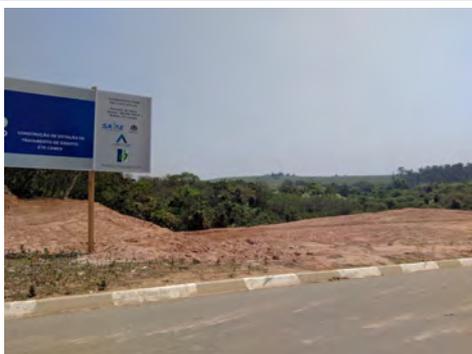
### Imagens(2)

Serviços de terraplanagem já executados.

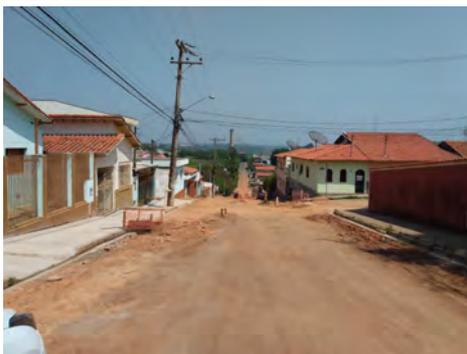
### Imagens(1)

Redes já implantadas, aguardando execução dos asfalto.

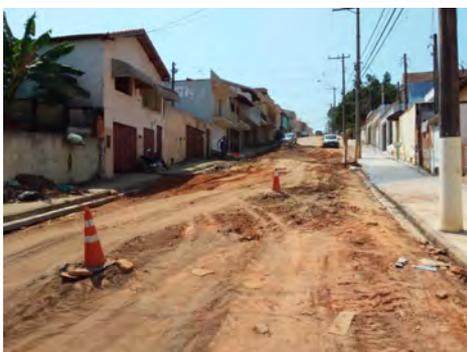
### Imagens(2)

Redes já implantadas, aguardando execução dos asfalto.
