**RELATÓRIO DE FISCALIZAÇÃO TÉCNICA DOS SISTEMAS DE ESGOTO DO
MUNICÍPIO DE RIBEIRÃO PRETO**

PRESTADOR: AMBIENT SERVIÇOS AMBIENTAIS DE RIBEIRÃO PRETO

Relatório R6 – Diagnóstico e verificação de Não-conformidades

Americana, maio de 2019

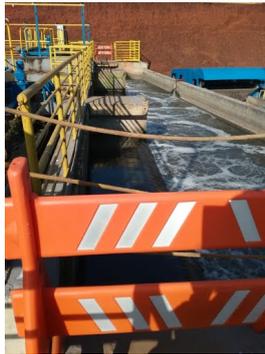
Imagem(1)

Descrição(1): Guarda-corpo e plataforma da área do desarenador em processo de reforma

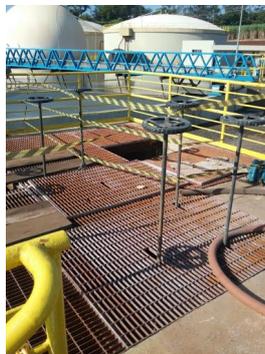
Imagem(2)

Descrição(2): Distribuição para decantadores sendo reformada. Troca devido à corrosão.

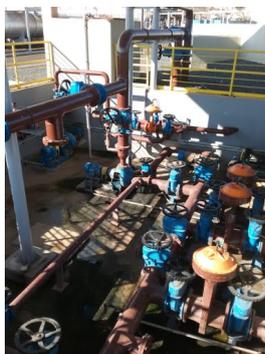
Imagem(3)

Descrição(3): Recirculação de lodo com problema de drenagem da gaxeta

Informações complementares: Vazamentos aparentes na área de adensamento de lodo, e recirculação do lodo. Guarda-corpo e plataforma inadequados no começo dos tanques de aeração, distribuição dos decantadores (já em reforma), e conforme foto da não-conformidade.

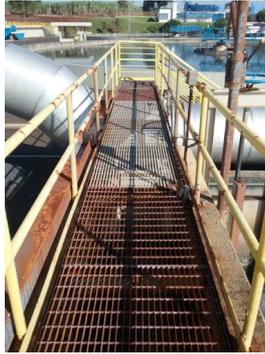
Imagem(4)

Descrição(4): Primeira passarela dos tanques de aeração em estado de oxidação.

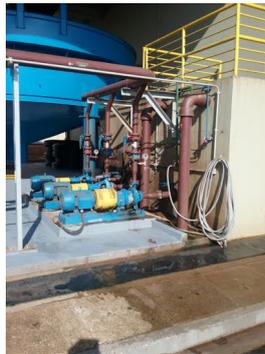
Imagem(5)

Descrição(5): Adequar drenagem de gaxeta na área de adensamento do lodo

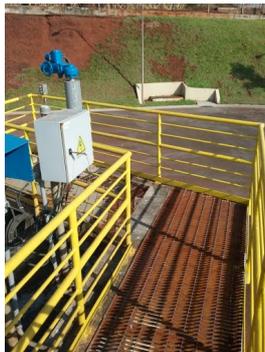
Item 8.14

Item 8.14: Escadas e guarda-corpos existentes em condições inadequadas (Art. 5.8 da NBR 12209/1992). Prazo: Imediato

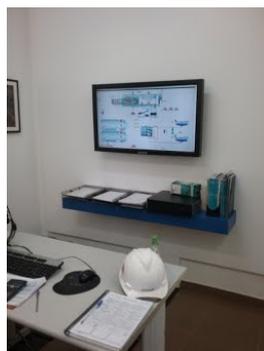
Imagem(1)

Descrição(1): CCO da Estação

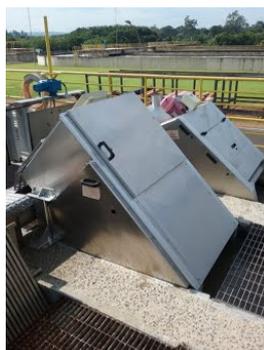
Imagem(2)

Descrição(2): Gradeamento fino

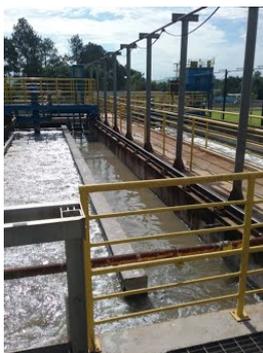
Descrição(3): Desarenador
Imagem(4)

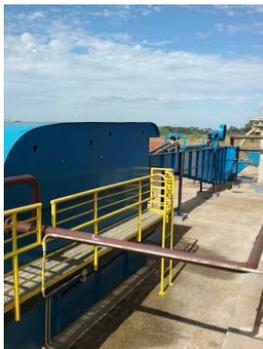
Descrição(4): Separador de gordura e areia
Imagem(5)

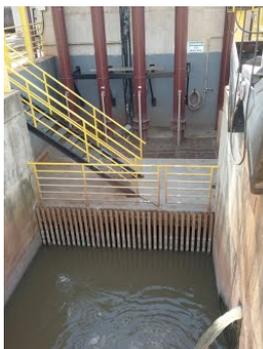
Descrição(5): Chegada. Bombeia para o gradeamento fino
Imagem(6)

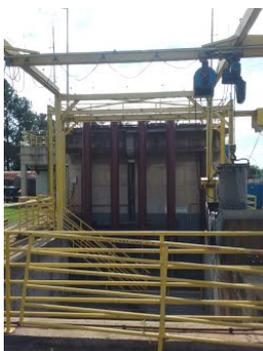
Descrição(6): Sistema de içamento de bombas

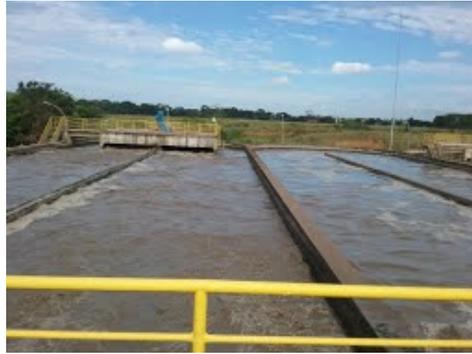
Imagem(7)

Descrição(7): Visão de 1 dos tanques de aeração. Sistema de aeração prolongada.

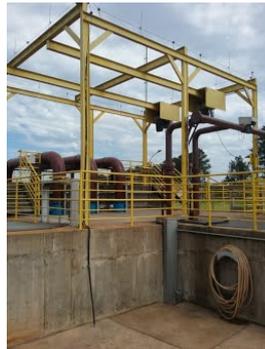
Imagem(8)

Descrição(8): Recirculação e descarte de lodo para os adensadores

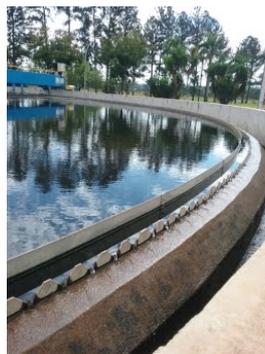
Imagem(9)

Descrição(9): Decantador secundário

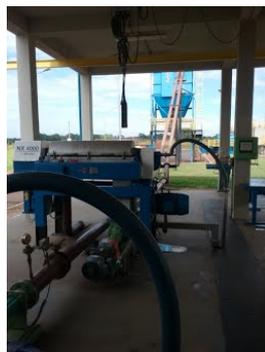
Imagem(10)

Descrição(10): Centrífugas

Informações complementares: Macromedidor é ultrassônico. O sistema é de aeração prolongada. Lançamento no Rio Pardo. Arrumar drenagem da gaxeta no bombeamento do adensador para as centrífugas.

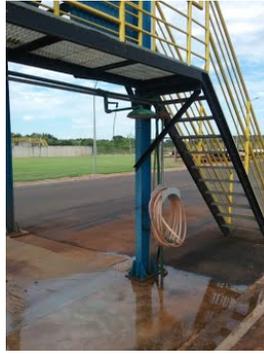
Imagem(11)

Descrição(11): Chuveiro de emergência
