RELATÓRIO DE FISCALIZAÇÃO TÉCNICA DE ÁGUA DO MUNICÍPIO DE RIO CLARO

PRESTADOR: DAAE – DEPARTAMENTO DE ÁGUA E ESGOTOS DE RIO CLARO

Relatório R6 – Continuação Diagnóstico e Não Conformidades

Americana, junho de 2016

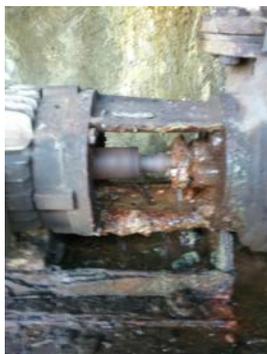
Item 4.7

Item 4.7: Drenagem inadequada de água de lubrificação de gaxetas (Art. 5.5.2.1 da NBR 12214/1992). Prazo: Em até 180 dias

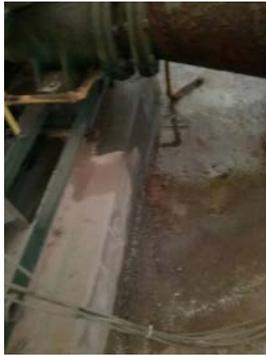
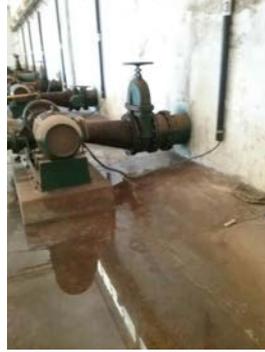
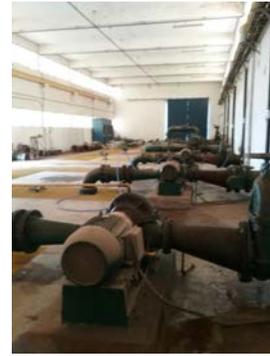
Descrição(5): Pontos de vazamento e de acúmulo de água devido a vazamento

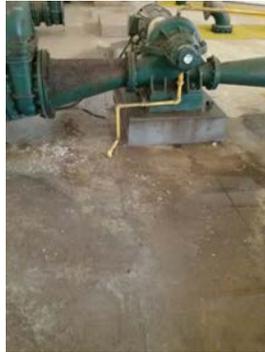
Item 4.8

Item 4.8: Existência de vazamentos aparentes (Art. 2º da Lei Federal 11.445/2007). Prazo: Imediato

Informações complementares: Há vários pontos com acúmulo de água em torno das 2 bombas de 40 CV devido aos vazamentos que vem da tubulação de drenagem da gaxeta ou da própria gaxeta. Solicita-se averiguação urgente e que sejam tomadas providências.

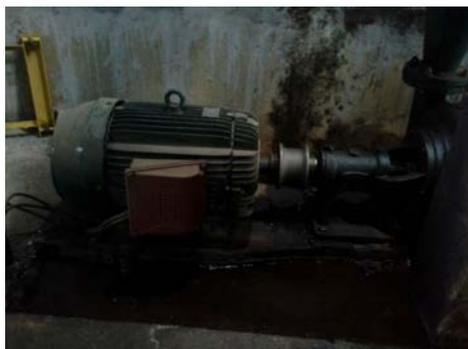
Item 4.7

Item 4.7: Drenagem inadequada de água de lubrificação de gaxetas (Art. 5.5.2.1 da NBR 12214/1992). Prazo: Em até 180 dias

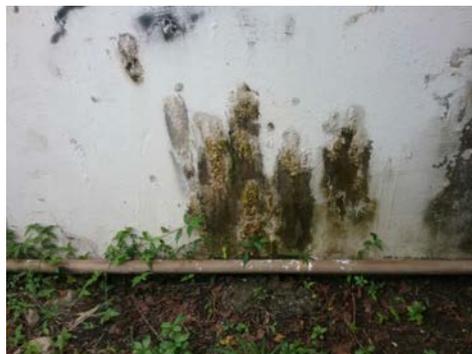
Item 6.2

Item 6.2: Ausência de identificação da área (Art. 2º da Lei Federal 11.445/2007). Prazo: Em até 180 dias

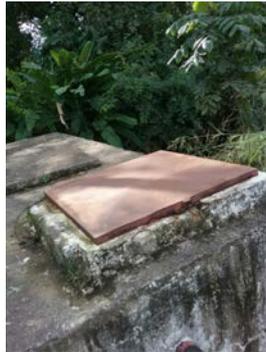
Item 6.10

Item 6.10: O reservatório sem tampas de inspeção em boas condições (Art. 5.13 da NBR 12217/1994).
Prazo: Imediato

Informações complementares: Foram observados vários pontos com excessiva umidade, com eflorescência, o que caracteriza carbonatação do concreto devido a fissuras, trincas. A umidade por infiltrações pode levar à deterioração da camada externa do concreto e conseqüente corrosão da armadura, podendo comprometer toda a estrutura. Recomenda-se intervenção técnica especializada para eliminar as infiltrações e efetuar a impermeabilização a fim de impedir o avanço dessa patologia com intuito de garantir a estanqueidade e vida útil da estrutura e qualidade da água reservada.

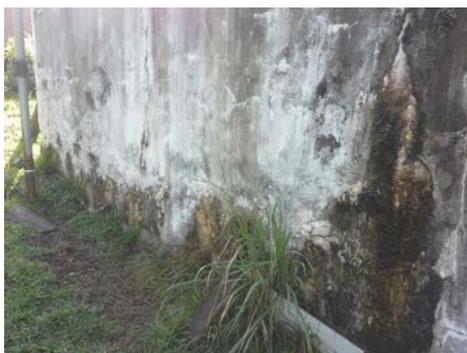
Descrição(2): Detalhe vazamento

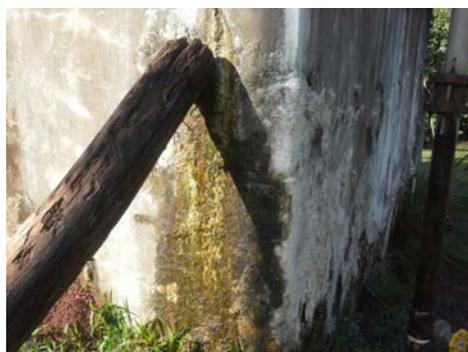
Item 6.3

Item 6.3: Existência de vazamentos aparentes nas instalações (Art. 2º da Lei Federal 11.445/2007). Prazo: Imediato

Informações complementares: Possui EEAT que recalca água para reservatório Batovi II. Foram observados vários pontos com umidade excessiva, eflorescência, o que caracteriza carbonatação do concreto devido a fissuras, trincas e inúmeros vazamentos.

Recomenda-se intervenção técnica especializada para eliminar as infiltrações e proceder à correta impermeabilização para impedir o avanço dessas patologias com intuito de garantir a estanqueidade e vida útil da estrutura e qualidade da água reservada.

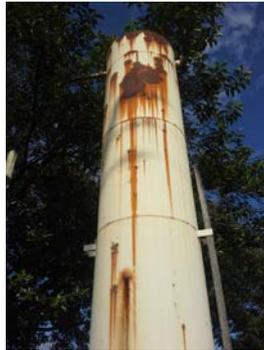
Descrição(2): Detalhe indícios de corrosão

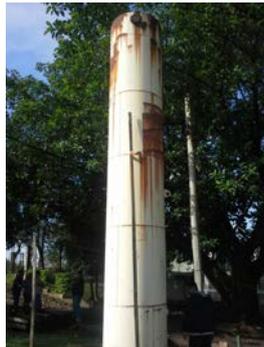
Descrição(3): Detalhe indícios de corrosão

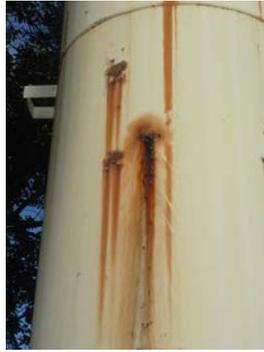
Item 6.3

Item 6.3: Existência de vazamentos aparentes nas instalações (Art. 2º da Lei Federal 11.445/2007). Prazo: Imediato

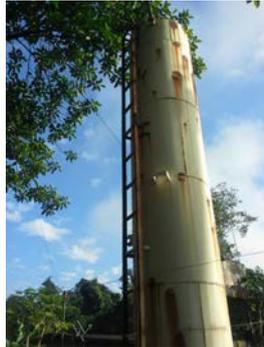
Item 6.4

Item 6.4: Existência de locais sem guarda-corpos ou escadas em situação inadequada (Art. 5.16 da NBR 12217/1994). Prazo: Em até 180 dias

Informações complementares: Morador informou ocorrência frequente de falta de água no distrito de Batovi, pela capacidade ser insuficiente para atender o aumento populacional do distrito. Foram observados vários pontos de vazamento devido ao estágio avançado de oxidação. Solicita-se fazer avaliação especializada dos furos decorrentes da oxidação e verificar viabilidade de efetuar reparo ou substituição do reservatório de maior capacidade.

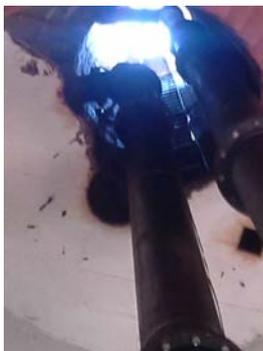
Item 6.4

Item 6.4: Existência de locais sem guarda-corpos ou escadas em situação inadequada (Art. 5.16 da NBR 12217/1994). Prazo: Em até 180 dias

Informações complementares: Possui telemetria. Foram observados vários pontos com umidade, com eflorescência, o que caracteriza carbonatação do concreto devido a fissuras, trincas.

A umidade por infiltrações pode levar à deterioração da camada externa do concreto e consequente corrosão da armadura, podendo comprometer a estrutura.

Solicita-se intervenção técnica especializada para eliminar as infiltrações e impedir o avanço dessas patologias com intuito de garantir a estanqueidade e vida útil da estrutura e qualidade da água reservada.

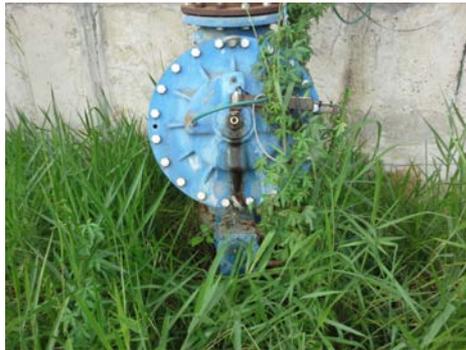
Descrição(5): Detalhe vazamento

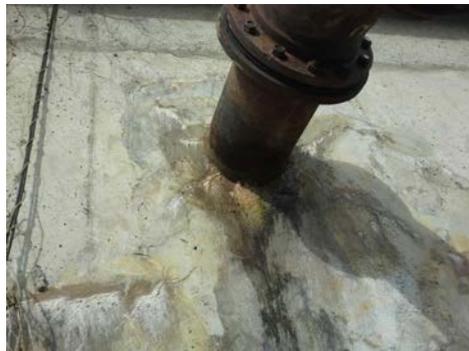
Item 6.3

Item 6.3: Existência de vazamentos aparentes nas instalações (Art. 2º da Lei Federal 11.445/2007).
Prazo: Imediato

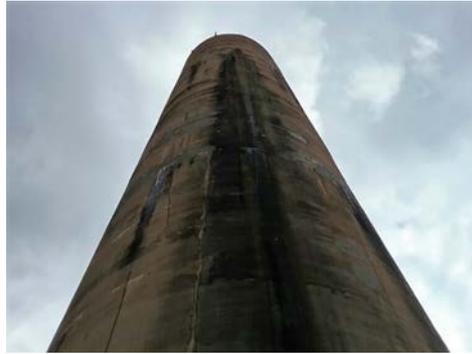
Descrição(1): Pontos de infiltração, rachaduras e trincas

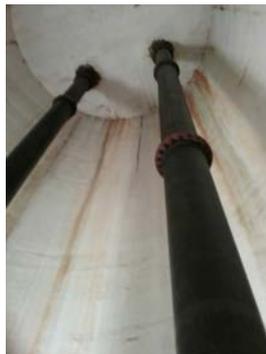
Descrição(3): Sinais de oxidação da ferragem do concreto / vazamento nos flanges da tubulação interna

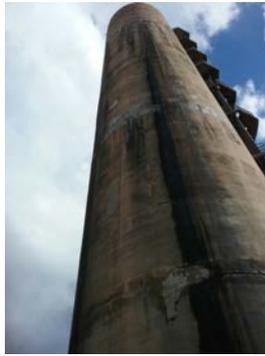
Item 6.3

Item 6.3: Existência de vazamentos aparentes nas instalações (Art. 2º da Lei Federal 11.445/2007).
Prazo: Imediato

Informações complementares: Foram observados vários pontos com umidade, com eflorescência, carbonatação, rachaduras, trincas e emendas ao longo de toda área lateral do reservatório. Em alguns pontos se observou sinais de exposição e oxidação da armadura da estrutura. Recomenda-se análise técnica especializada para avaliar viabilidade técnica e financeira de se fazer reparo geral na estrutura e conter a patologia com intuito de garantir a estanqueidade e vida útil da estrutura e qualidade da água reservada.

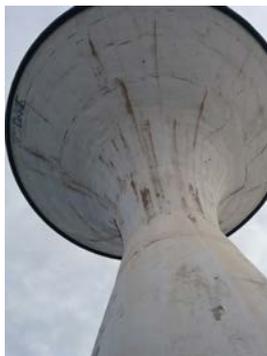
Descrição(1): Pontos de infiltração

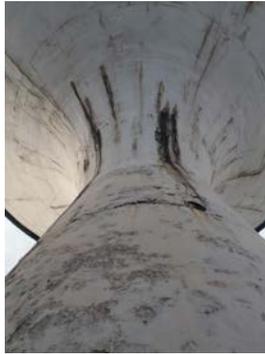
Item 6.3

Item 6.3: Existência de vazamentos aparentes nas instalações (Art. 2º da Lei Federal 11.445/2007).
Prazo: Imediato

Informações complementares: Foram observados vários pontos com umidade, com eflorescência, o que caracteriza carbonatação do concreto devido a fissuras, trincas. A umidade por infiltrações pode levar à deterioração da camada externa do concreto e conseqüente corrosão da armadura, podendo comprometer a estrutura. Recomenda-se intervenção técnica especializada para eliminar as infiltrações e impedir o avanço dessa patologia com intuito de garantir a estanqueidade e vida útil da estrutura e qualidade da água reservada.

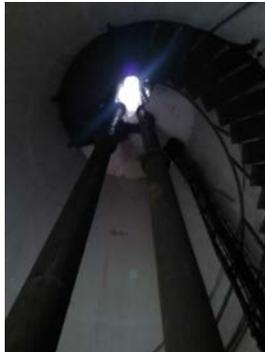
Item 6.4

Item 6.4: Existência de locais sem guarda-corpos ou escadas em situação inadequada (Art. 5.16 da NBR 12217/1994). Prazo: Em até 180 dias

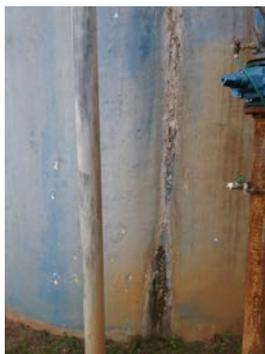
Descrição(3): Pontos de infiltração e eflorescência

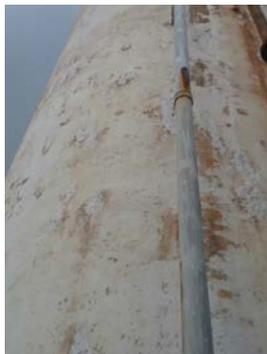
Descrição(4): Pontos com bolor, eflorescência.

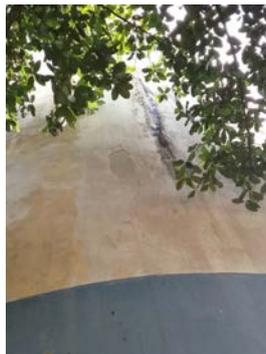
Descrição(2): Ponto de infiltração

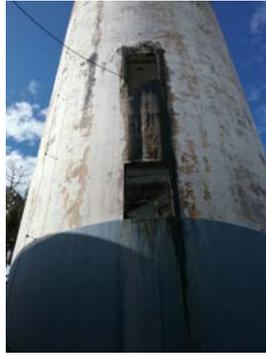
Item 6.3

Item 6.3: Existência de vazamentos aparentes nas instalações (Art. 2º da Lei Federal 11.445/2007).
Prazo: Imediato

Informações complementares: Foram observados vários pontos com umidade, com eflorescência, o que caracteriza carbonatação do concreto devido a fissuras, trincas.

A umidade por infiltrações pode levar à deterioração da camada externa do concreto e consequente corrosão da armadura, podendo comprometer a estrutura.

Recomenda-se intervenção técnica especializada para eliminar as infiltrações e impedir o avanço dessa patologia com intuito de garantir a estanqueidade e vida útil da estrutura e qualidade da água reservada.

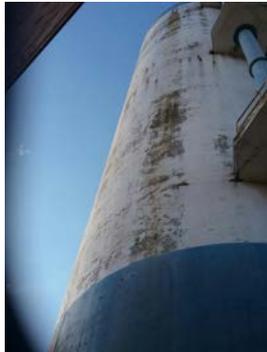
Descrição(2): Pontos de umidade e infiltração

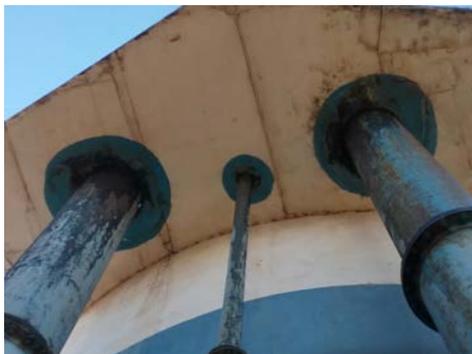
Item 6.3

Informações complementares: Foram observados vários pontos com umidade e eflorescência, o que caracteriza carbonatação do concreto devido a fissuras, trincas.

A umidade por infiltrações pode levar à deterioração da camada externa do concreto e consequente corrosão da armadura, podendo comprometer a estrutura.

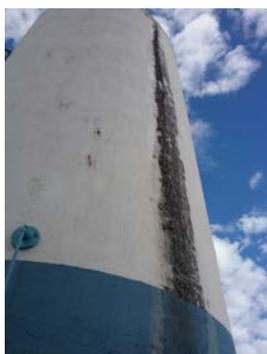
Descrição(3): Pontos de umidade e infiltração

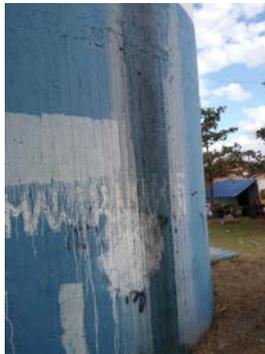
Item 6.3

Informações complementares: Foram observados alguns pontos com infiltração e vazamento permanente.

Essas infiltrações e vazamentos, além da perda de água, podem levar à deterioração da camada externa do concreto e conseqüente corrosão da armadura, podendo comprometer a estrutura.

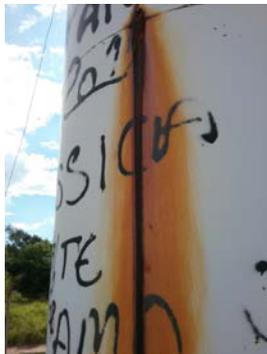
Descrição(2): Ponto de oxidação e provável vazamento

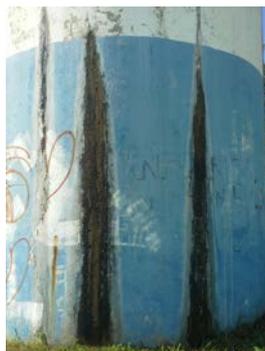
Descrição(2): Detalhe vazamentos

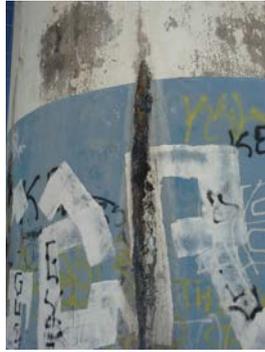
Item 6.3

Item 6.3: Existência de vazamentos aparentes nas instalações (Art. 2º da Lei Federal 11.445/2007).

Informações complementares: Foram observados vários pontos com umidade e vazamentos com eflorescência, o que caracteriza carbonatação do concreto devido a fissuras, trincas.

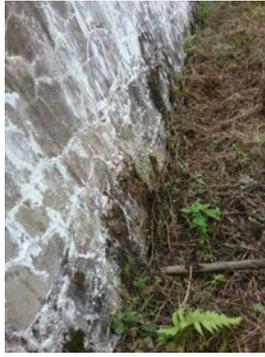
Descrição(4): Fissuras, rachaduras com eflorescência

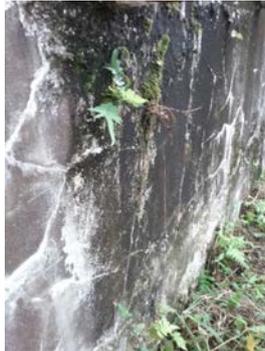
Descrição(5): Fissuras, rachaduras, manchas de umidade com vazamentos e eflorescência devido à carbonatação do concreto

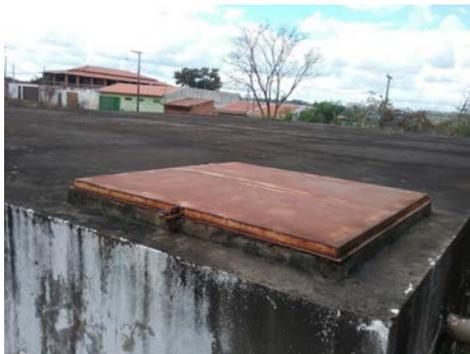
Item 6.10

Informações complementares: Foram observados vários pontos com manchas de umidade e eflorescência, o que caracteriza carbonatação do concreto devido às rachaduras, fissuras e trincas observadas.

Essas patologias podem levar à deterioração avançada da camada externa de concreto com corrosão da armadura, podendo comprometer a estrutura.

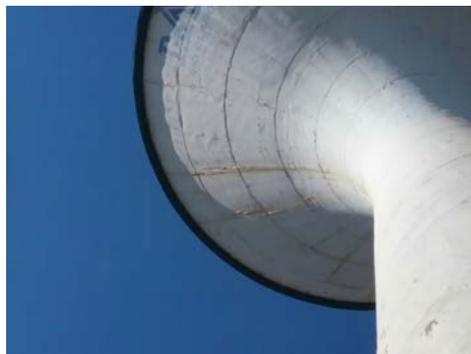
Item 6.3

Informações complementares: Sem acesso interno. Não tinha chave do cadeado.

Foram observados vários pontos com umidade e eflorescência, o que caracteriza carbonatação do concreto devido a fissuras, trincas.
