**RELATÓRIO DE FISCALIZAÇÃO TÉCNICA DOS SISTEMAS DE ÁGUA E  
ESGOTO DO MUNICÍPIO DE  
SALTO**

**PRESTADOR: SERVIÇO AUTÔNOMO DE ÁGUA E ESGOTO DE SALTO – SAAE E  
SANESALTO Saneamento**

**Relatório R6 – Continuação do Diagnóstico e Não-Conformidades**

**Americana, agosto de 2016**

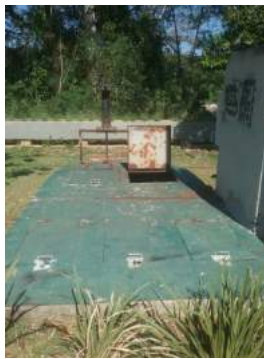
**Descrição:** EEEB 2

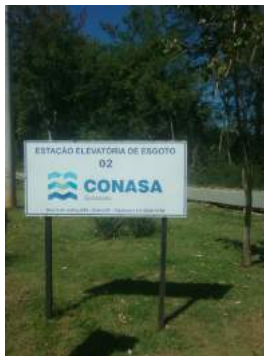
**Descrição:** Placa indicativa

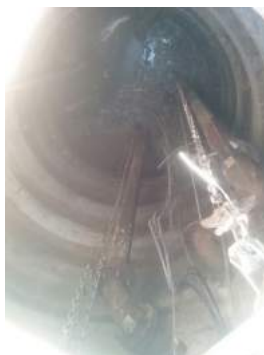
**Descrição:** Interior da EEEB 2

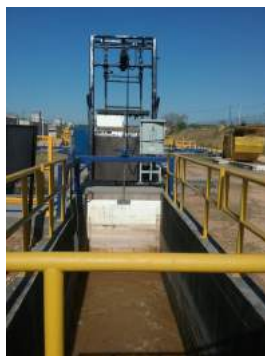
**Descrição:** Gradeamento

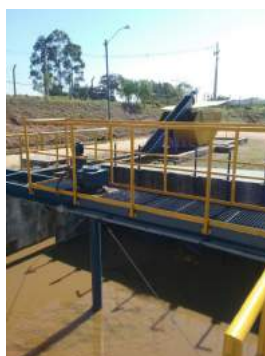
**Descrição:** Desarenador

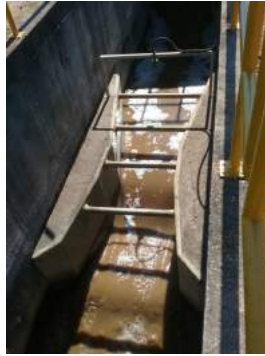
**Descrição:** Calha Parshal  
**Imagens(4)**

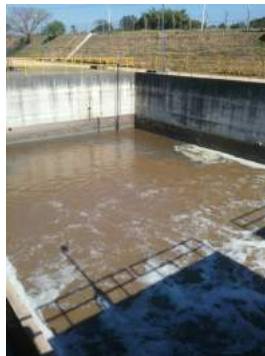
**Descrição:** Tanque de equalização  
**Imagens(5)**

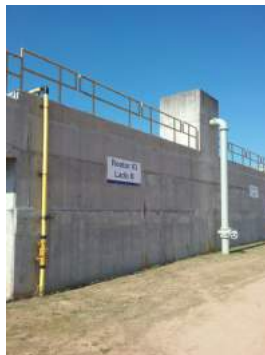
**Descrição:** UASB  
**Imagens(6)**

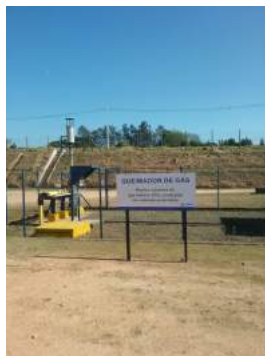
**Descrição:** Queimador de gás

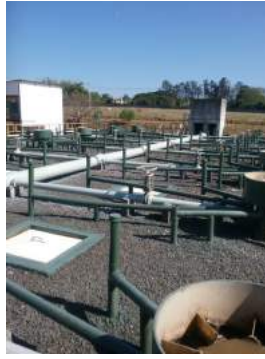
**Descrição:** Cobertura UASB  
**Imagens(8)**

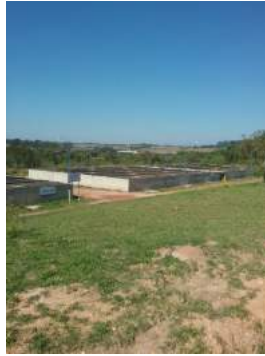
**Descrição:** Biofiltros anaerobios  
**Imagens(9)**

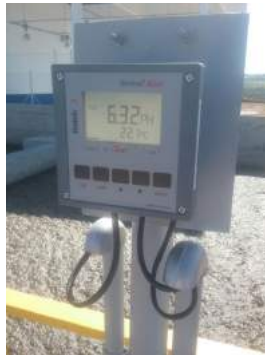
**Descrição:** Phmetro  
**Imagens(10)**

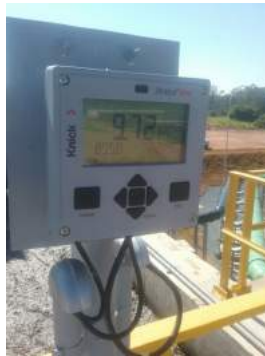
**Descrição:** Medidor de OD

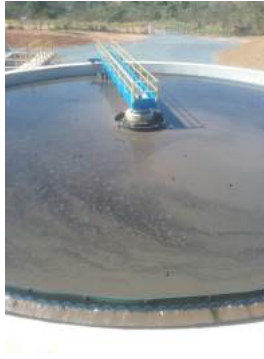
**Descrição:** Decantador secundário

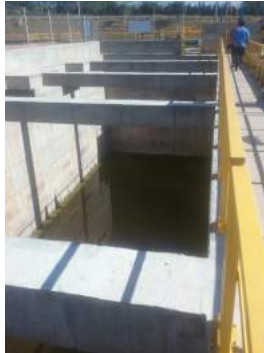
**Descrição:** Tanque de aeração ainda não utilizado

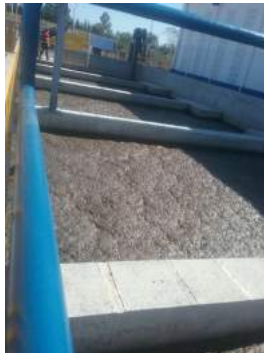
**Descrição:** Tanque de aeração em funcionamento

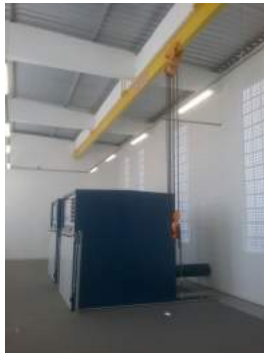
**Descrição:** Sopradores

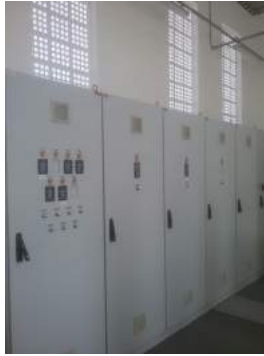
**Descrição:** Operação ampliação

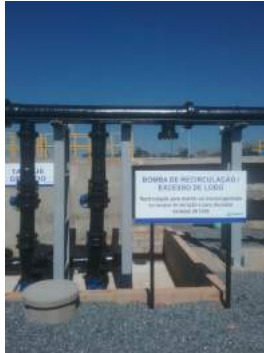
**Descrição:** Bombas de recirculação de lodo

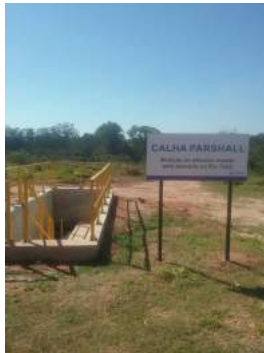
**Descrição:** Saída do efluente com medidor de vazão

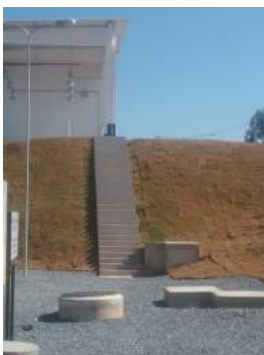
**Item 8.15**

**Item 8.15:** Existência de locais sem guarda-corpos ou escadas adequadas (Art. 5.21.1 da NBR 12216/1992). Prazo: Imediato
