**RELATÓRIO DE FISCALIZAÇÃO TÉCNICA DO SISTEMA DE ESGOTO DO  
MUNICÍPIO DE  
SANTA BARBARA D'OESTE**

**PRESTADOR: DAE – DEPARTAMENTO DE ÁGUA E ESGOTO DE SANTA BÁRBARA  
DO OESTE**

**Relatório R6 – Continuação do Diagnóstico e Não Conformidades**

**Americana, setembro de 2016**

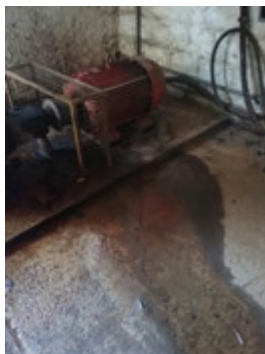
**Item 4.8**

**Item 4.8:** Existência de vazamentos aparentes (Art. 2º da Lei Federal 11.445/2007). Prazo: Imediato

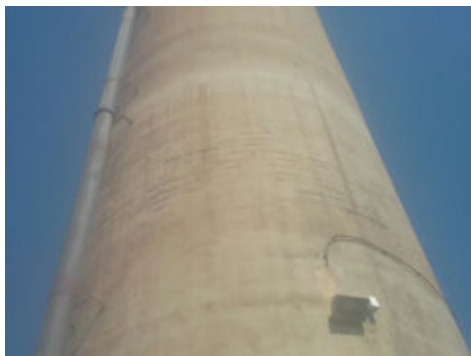
**Descrição(2):** Sinais de exposição da armadura

**Item 6.3:** Existência de vazamentos aparentes nas instalações (Art. 2º da Lei Federal 11.445/2007).  
Prazo: Imediato

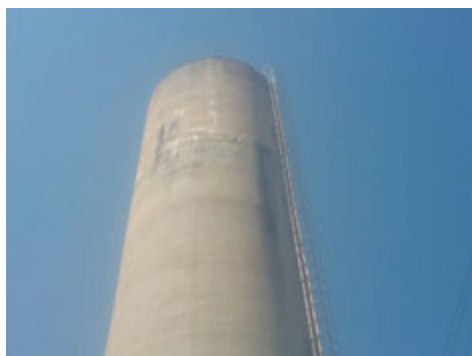
**Descrição(3):** Detalhe da ausência de guarda-corpo

**Item 6.4:** Existência de locais sem guarda-corpos ou escadas em situação inadequada (Art. 5.16 da NBR 12217/1994). Prazo: Em até 180 dias

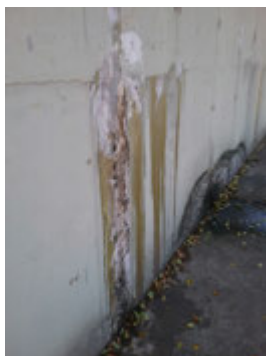
**Descrição(2):** Detalhe de um vazamento na parede do reservatório

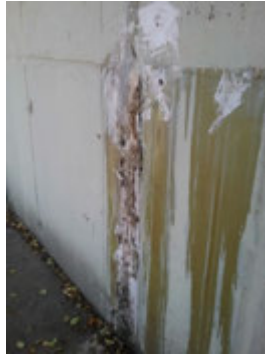
**Item 6.3**

**Item 6.3:** Existência de vazamentos aparentes nas instalações (Art. 2º da Lei Federal 11.445/2007).  
Prazo: Imediato

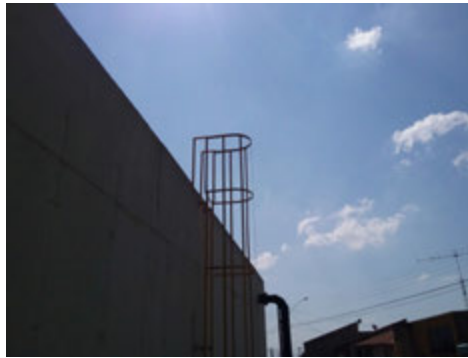
**Item 6.4**

**Item 6.4:** Existência de locais sem guarda-corpos ou escadas em situação inadequada (Art. 5.16 da NBR 12217/1994). Prazo: Em até 180 dias

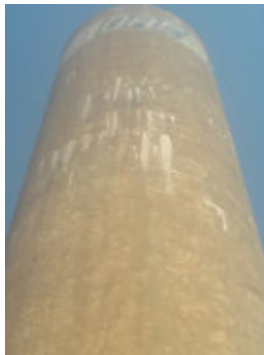
**Descrição(2):** Manchas de infiltração e eflorescência

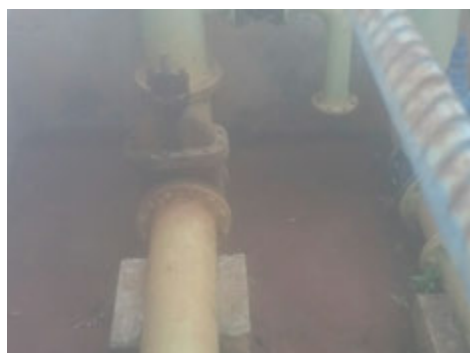
**Item 6.3**

**Item 6.3:** Existência de vazamentos aparentes nas instalações (Art. 2º da Lei Federal 11.445/2007).  
Prazo: Imediato

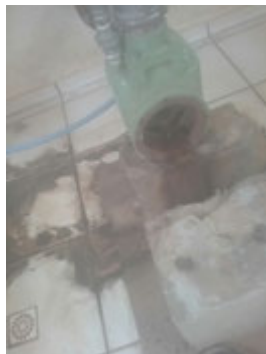
**Item 7.9**

**Item 7.9:** Existência de vazamentos aparentes (Art. 2º da Lei Federal 11.445/2007). Prazo: Imediato
