**RELATÓRIO DE FISCALIZAÇÃO TÉCNICA DO SISTEMA DE ÁGUA E ESGOTO  
DO MUNICÍPIO DE  
SANTA RITA DO PASSA QUATRO**

**PRESTADOR: COMPANHIA ÁGUAS DE SANTA RITA – COMASA**

**Relatório R6 –Diagnóstico e Não conformidades**

**Americana, maio de 2019**

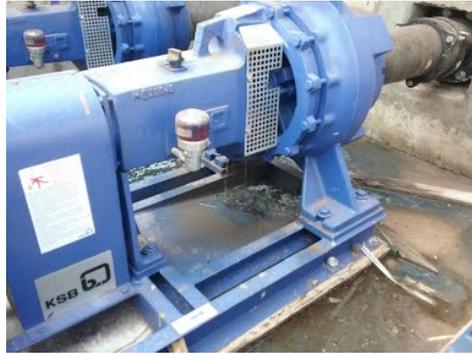
**Descrição(5):** Vazamento devido a ausência de sistema de drenagem das gaxetas

Providenciar sistema de drenagem da gaxeta para evitar "vazamento" de esgoto na EEEB.

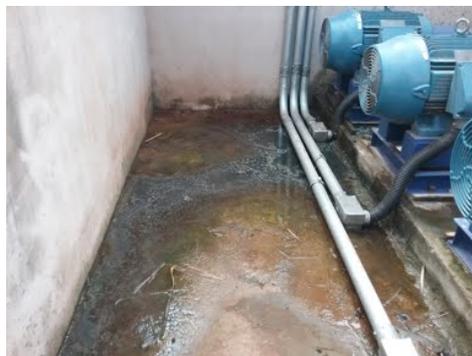
**Item 7.9**

**Item 7.9:** Existência de vazamentos aparentes (Art. 2º da Lei Federal 11.445/2007). Prazo: Imediato

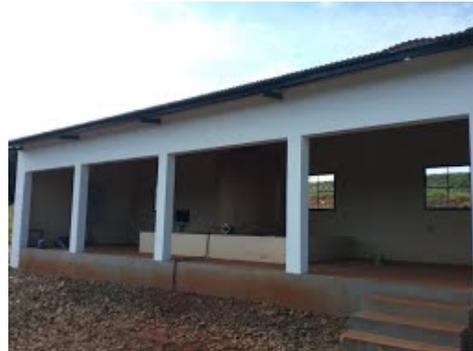
**Descrição(9):** Casa de armazenamento de hipoclorito (ausência das bombas dosadoras)

O sistema de desinfecção não está operando, falta instalação das bombas dosadoras de hipoclorito.

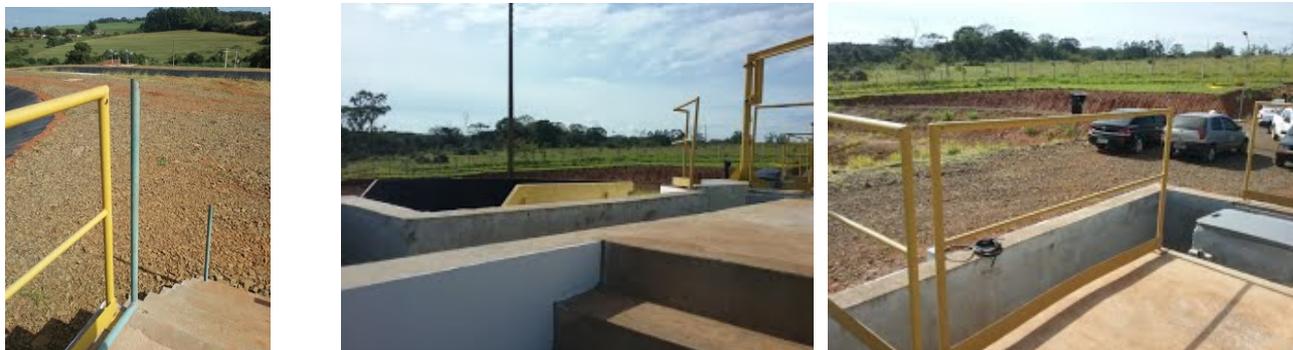
**Item 8.15**

**Item 8.15:** Existência de locais sem guarda-corpos ou escadas adequadas (Art. 5.21.1 da NBR 12216/1992). Prazo: Imediato

Existem locais no tratamento preliminar que não possuem guarda-corpo. Consultar profissional da segurança do trabalho e providenciar a adequação.

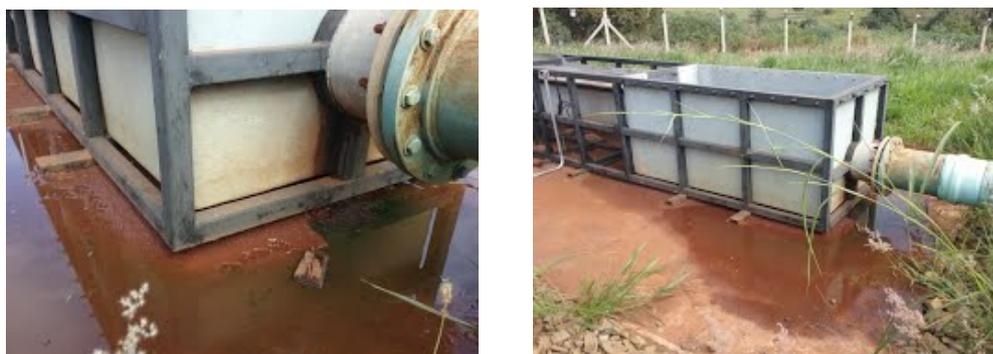
**Item 8.16**

**Item 8.16:** Existência de vazamentos aparentes (Art. 2º da Lei Federal 11.445/2007). Prazo: Imediato

Na saída do esgoto tratado, o vazamento encontra-se na vedação.

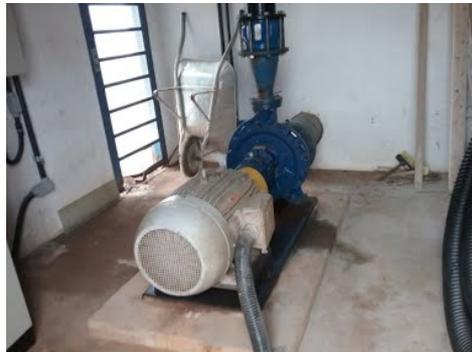
**Item 7.3**

**Item 4.3:** Ausência de conjunto moto-bomba reserva (Art. 5.3.2 da NBR 12214/1992). Prazo: Em até 180 dias

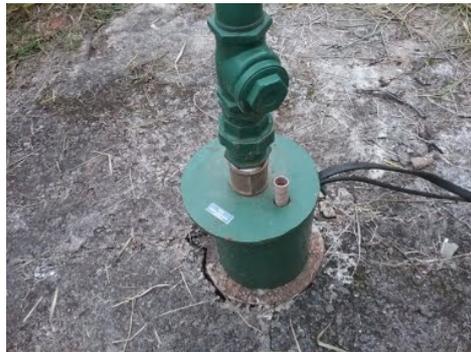
**Descrição(7):** Tubo de medição de nível, ausência de CAP

**Informações complementares:** Recomenda-se instalação de CAP no tubo de medição de nível (Figura 7)
