**RELATÓRIO DE FISCALIZAÇÃO TÉCNICA DOS SISTEMAS DE ÁGUA E  
ESGOTO DO MUNICÍPIO DE  
SÃO PEDRO**

**PRESTADOR: SERVIÇO AUTÔNOMO DE ÁGUA E ESGOTO DE SÃO PEDRO - SAAESP**

**Relatório R6 – Não Conformidades**

**Americana, outubro de 2016**

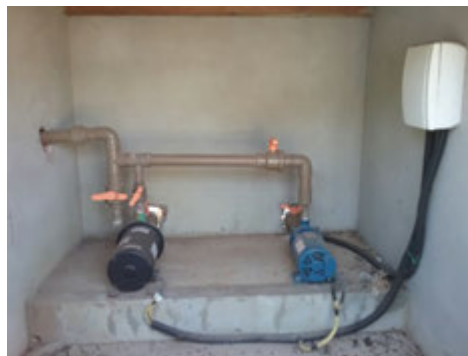
**Imagem(1)**

**Descrição(1):** Conjuntos moto-bombas da captação em pequeno barramento de um Córrego

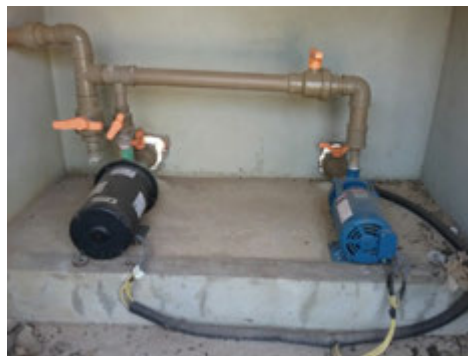
**Imagem(2)**

**Descrição(2):** Detalhes dos barriletes de sucção e de recalque da água bruta para uma pequena ETA situada em frente à captação, do outro lado da estrada rural

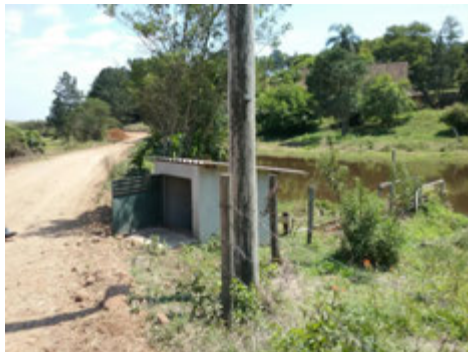
**Imagem(7)**

**Descrição(6):** Outra vista geral da captação superficial ao lado da estrada rural, totalmente desprotegida de cercas.

**Item 3.1:** A área não está devidamente cercada (Art. 2º da Lei Federal 11.445/2007). Prazo: Em até 180 dias

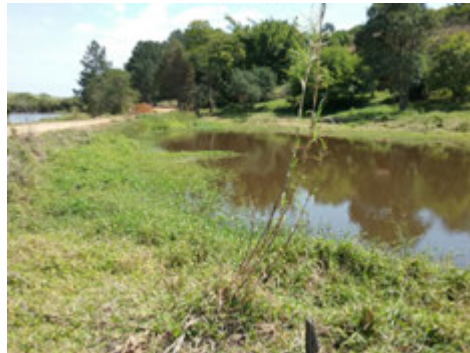
**Imagem(9)**

**Descrição(9):** Detalhe do manancial totalmente desprovido de cercas

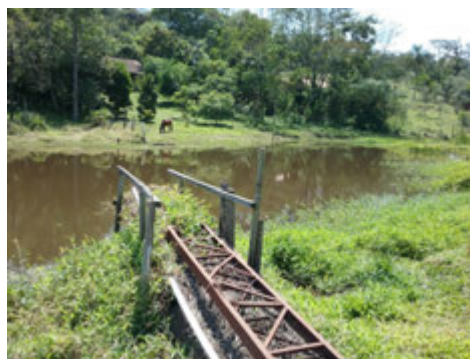
**Imagem(10)**

**Descrição(10):** Detalhes do manancial dentro de uma propriedade particular sem impedir o acesso de animais ao manancial

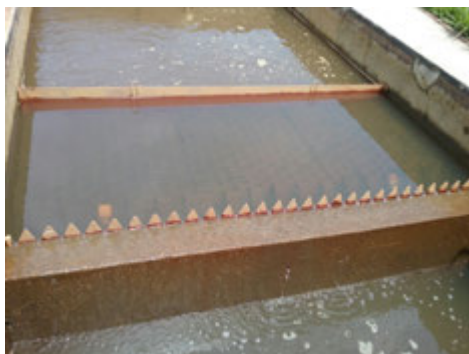
**Imagem(8)**

**Descrição(8):** Nota-se a passagem de pequenos flocos pelo vertedouro do decantador a caixa de sucção

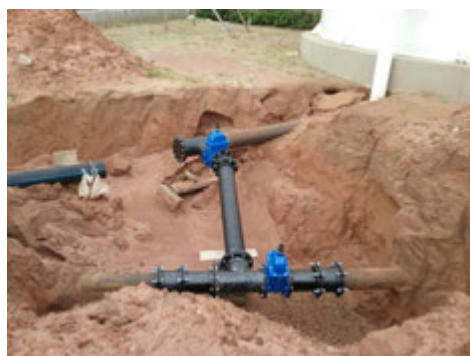
**Imagem(3)**

**Descrição(3):** Resta a realização das interligações para o funcionamento do novo reservatório

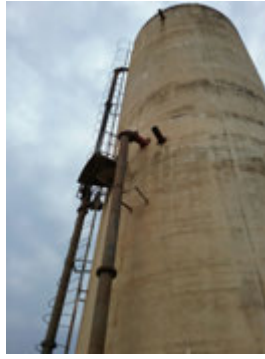
**Imagem(8)**

| | 6.9 | Inexistência de telas de proteção contra entrada de insetos e pequenos animais nas tubulações de ventilação | IMEDIATO | Anexo – p.32 |

**Descrição(8):** Reservatório com duas câmaras e extravasor sem telas de proteção contra a entrada de insetos

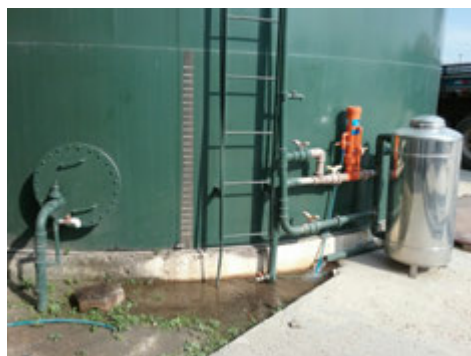
**Imagem(3)**

**Descrição(3):** Escada de acesso à cobertura desprovida de guarda-corpos, tampa de inspeção, dosador de cloro com pastilhas e filtro de areia metálico antes da alimentação do Reservatório de distribuição de água tratada

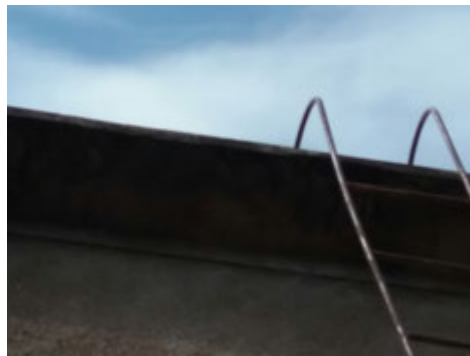
**Imagem(6)**

**Descrição(6):** Detalhe do beiral que constitui a laje de concreto da cobertura do Reservatório, a qual está apresentando pontos de deterioração no concreto armado e expondo a armadura de aço. Detalhe da escada marinho de acesso à cobertura

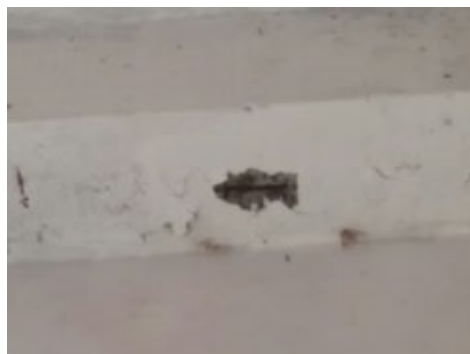
**Imagem(7)**

**Descrição(7):** Ponto de deterioração do concreto armado da viga expondo a armadura de aço
