RELATÓRIO DE FISCALIZAÇÃO TÉCNICA DOS SISTEMAS DE ÁGUA E 1
ESGOTO DO MUNICÍPIO DE
SOROCABA

PRESTADOR: SERVIÇO AUTÔNOMO DE ÁGUA E ESGOTO – SAAE SOROCABA

**Relatório R6 – Continuação do Diagnóstico e Verificação de Não
Conformidades**

Americana, agosto de 2019

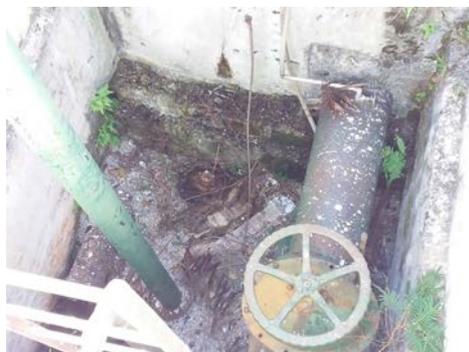
Imagem(1)

Descrição(1): Vazamento aparente.

Item 6.3: Existência de vazamentos aparentes nas instalações (Art. 2º da Lei Federal 11.445/2007). Prazo: Imediato

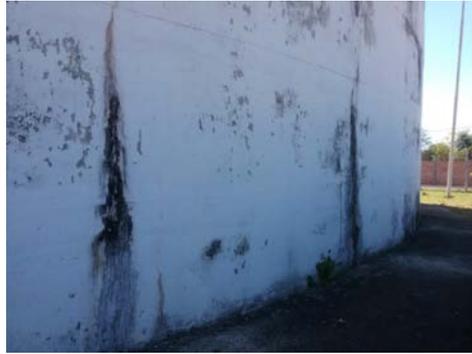
Imagem(3)

Descrição(3): Vista de machas de infiltração

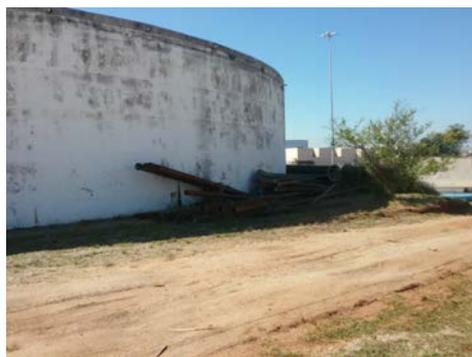
Imagem(5)

Descrição(5): Detalhe do material depositado em torno do reservatório.

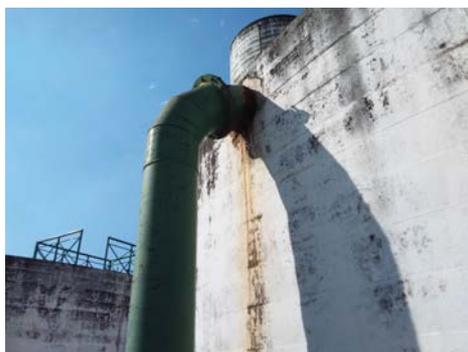
Imagem(2)

Descrição(2): Mancha de vazamento na entrada de água do reservatório.

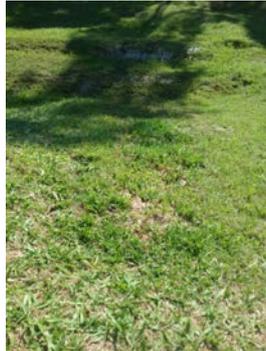
Imagem(4)

Descrição(4): Vazamento subterrâneo.

Item 6.3: Existência de vazamentos aparentes nas instalações (Art. 2º da Lei Federal 11.445/2007). Prazo: Imediato

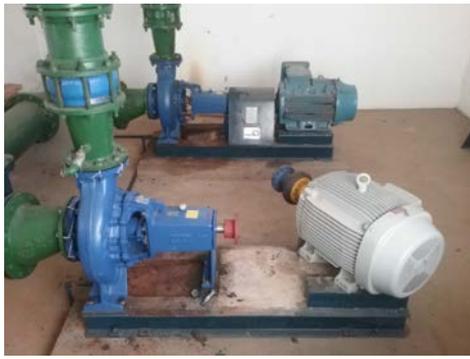
Imagens(4)

Bomba reserva desconectada.

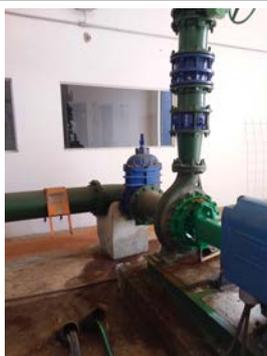
Imagens(3)

Vazamento aparente.

Existência de vazamentos aparentes (Art. 2º da Lei Federal 11.445/2007). Prazo: Imediato

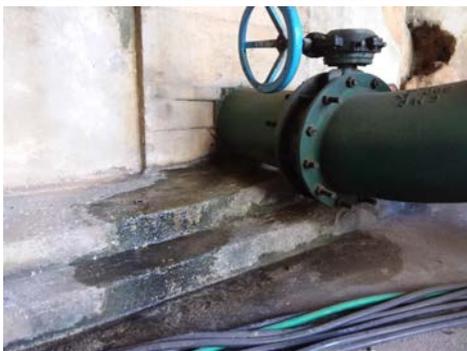
Imagens(3)

Infiltração na junta com a parede

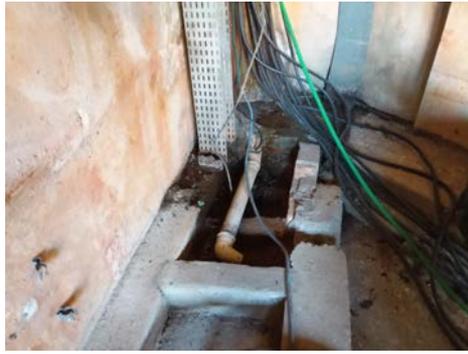
Imagens(4)

Vazamento aparente subterrâneo e fiação sem a devida proteção

Existência de vazamentos aparentes (Art. 2º da Lei Federal 11.445/2007). Prazo: Imediato

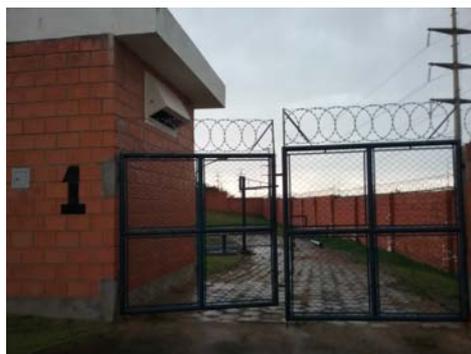
Imagens(6)

Entrada da EEE. Não há identificação da área.

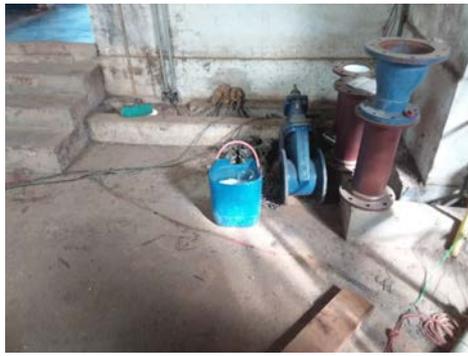
Imagens(7)

Limpeza inadequada, cabos elétricos expostos e material espalhado.

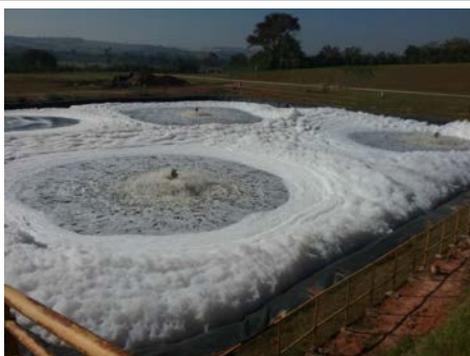
Imagens(1)

Vista da lagoa de aeração (presença de espuma)
