**RELATÓRIO DE FISCALIZAÇÃO TÉCNICA DOS SISTEMAS DE ÁGUA E
ESGOTO DO MUNICÍPIO DE
SUMARÉ**

PRESTADOR: ODEBRECHT AMBIENTAL - SUMARÉ

Relatório R6 – Continuação do Diagnóstico e Não Conformidades

Americana, novembro de 2016

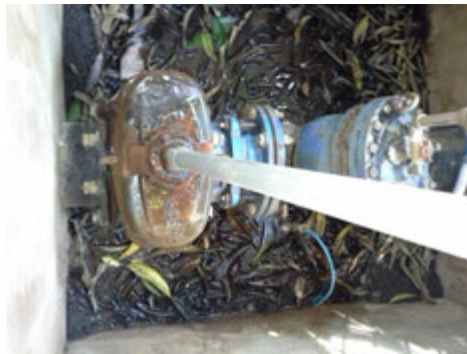
Item 6.3

Item 6.3: Existência de vazamentos aparentes nas instalações (Art. 2º da Lei Federal 11.445/2007).
Prazo: Imediato

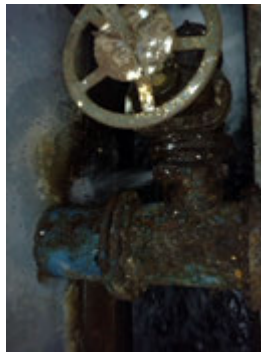
Item 5.13

Item 5.13: Existência de vazamentos aparentes (Art. 2º da Lei Federal 11.445/2007). Prazo: Imediato

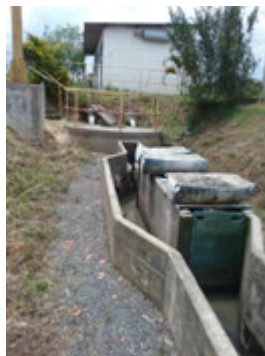
Descrição(5): No dia da fiscalização havia um vazamento de esgoto bruto na tubulação de recalque da EEAB situada após o tratamento preliminar que foi sanado o problema no dia seguinte.

Informações complementares: Vazamentos na elevatória de entrada. ETE com tratamento UASB por batelada. O vazamento foi consertado no dia seguinte conforme informado pela Odebrechet
