**RELATÓRIO DE FISCALIZAÇÃO TÉCNICA DOS SISTEMAS DE ÁGUA E  
ESGOTO DO MUNICÍPIO DE  
ANALÂNDIA**

**PRESTADOR: PREFEITURA MUNICIPAL DE ANALÂNDIA**

**Relatório R7– Continuação Diagnóstico e Não Conformidades**

**Americana, dezembro de 2017**

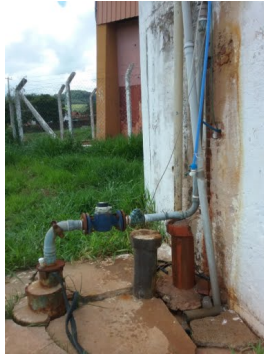
**Item 2.12**

**Item 2.12:** Existência de vazamentos aparentes (Art. 2º da Lei Federal 11.445/2007). Prazo: Imediato

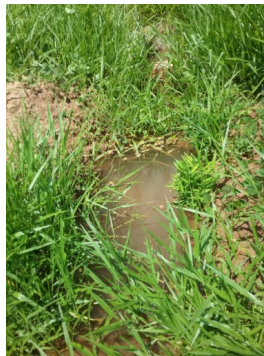
**Item 2.12**

**Item 2.12:** Existência de vazamentos aparentes (Art. 2º da Lei Federal 11.445/2007). Prazo: Imediato

**Informações complementares:** Acesso difícil devido à presença de matagal. Recomenda-se fazer limpeza da área.

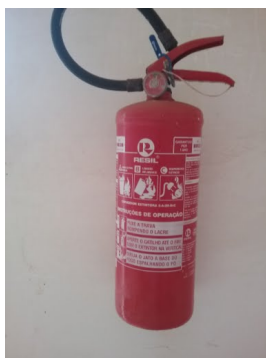
**Item 2.13**

**Item 2.13:** Extintor de incêndio com validade expirada (Art. 10.9 da NR 10 e Art. 23.1 da NR 23). Prazo: Imediato

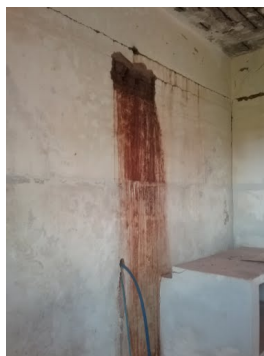
**Descrição(4):** Manchas de infiltração e oxidação

**Informações complementares:** Foram observados vários pontos com manchas de umidade que indicam infiltração e/ou vazamento devido a fissuras, trincas da estrutura de concreto inclusive com deterioração da camada externa do concreto e corrosão da ferragem da laje, o que pode comprometer a estabilidade da estrutura que suporta o reservatório vistoriado. Recomenda-se intervenção técnica especializada para avaliar essas patologias afim de manter a estabilidade e funcionalidade da estrutura e segurança dos usuários.

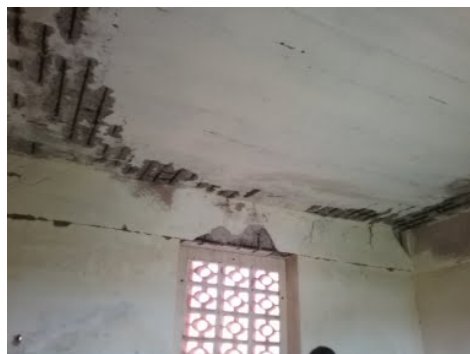
**Descrição(5):** Vários pontos de oxidação e exposição da ferragem da laje

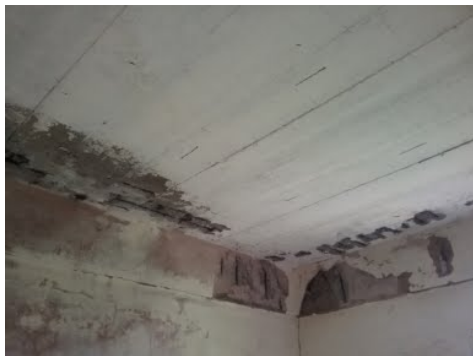
**Descrição(6):** Vários pontos de oxidação e exposição da ferragem da laje

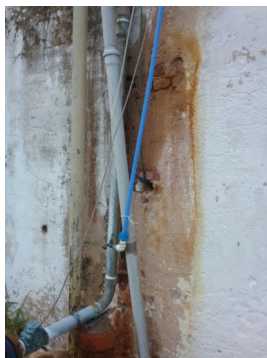
**Item 6.3**

**Item 6.3:** Existência de vazamentos aparentes nas instalações (Art. 2º da Lei Federal 11.445/2007).

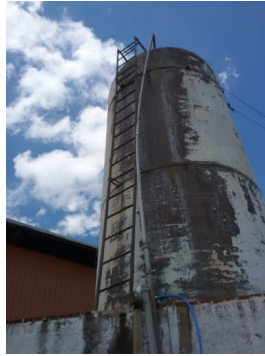
**Item 6.4**

**Item 6.4:** Existência de locais sem guarda-corpos ou escadas em situação inadequada (Art. 5.16 da NBR 12217/1994). Prazo: Em até 180 dias

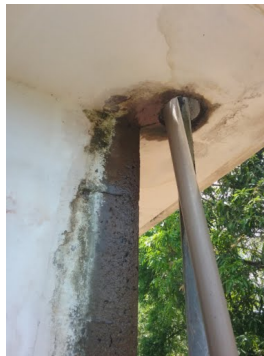
**Item 6.3**

**Item 6.3:** Existência de vazamentos aparentes nas instalações (Art. 2º da Lei Federal 11.445/2007).  
Prazo: Imediato

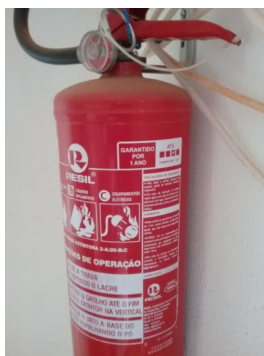
**Descrição(7):** Extintor vencido

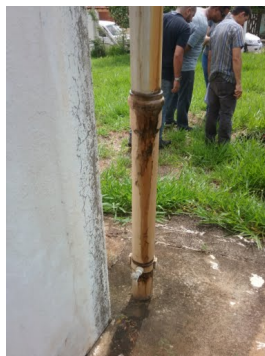
**Item 6.3**

**Item 6.3:** Existência de vazamentos aparentes nas instalações (Art. 2º da Lei Federal 11.445/2007).  
Prazo: Imediato

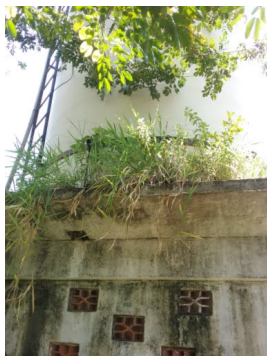
**Descrição(7):** Crescimento de vegetação devido à umidade

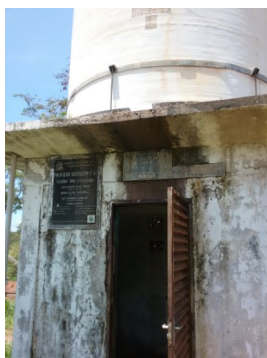
**Item 6.3**

**Item 6.3:** Existência de vazamentos aparentes nas instalações (Art. 2º da Lei Federal 11.445/2007).

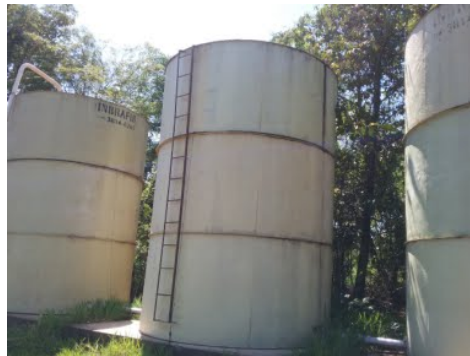
**Item 6.4**

**Item 6.4:** Existência de locais sem guarda-corpos ou escadas em situação inadequada (Art. 5.16 da NBR 12217/1994). Prazo: Em até 180 dias

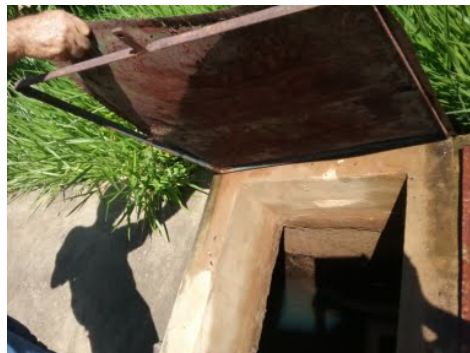
**Item 6.10**

**Item 6.10:** O reservatório sem tampas de inspeção em boas condições (Art. 5.13 da NBR 12217/1994). Prazo: Imediato

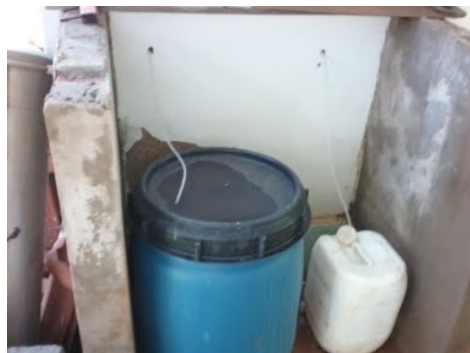
**Item 5.11**

**Item 5.11:** Estocagem inadequada de produtos químicos (Art. 5.15 da NBR 12216/1992). Prazo: Em até 180 dias

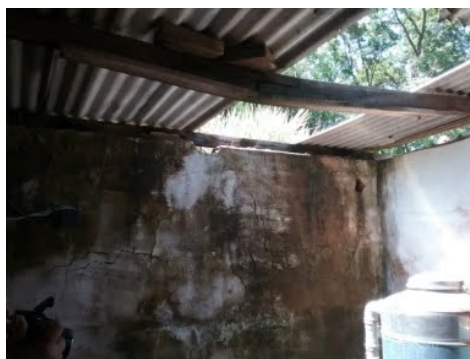
**Item 5.13:** Existência de vazamentos aparentes (Art. 2º da Lei Federal 11.445/2007). Prazo: Imediato  
**Item 5.13**
