**RELATÓRIO DE FISCALIZAÇÃO TÉCNICA DOS SISTEMAS DE ÁGUA E
ESGOTO DO MUNICÍPIO DE
ARARAS**

**PRESTADOR: SERVIÇO DE ÁGUA, ESGOTO E MEIO AMBIENTE DO MUNICÍPIO DE ARARAS –
SAEMA**

Relatório R7 – Verificação de Não Conformidades

Americana, julho de 2018

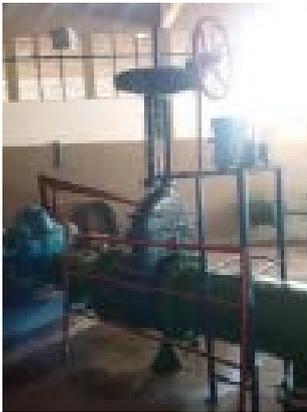
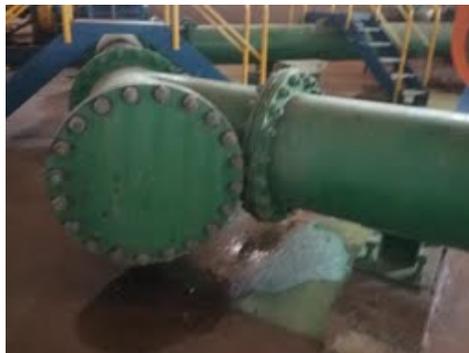
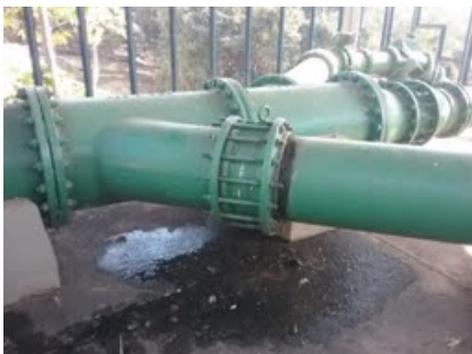
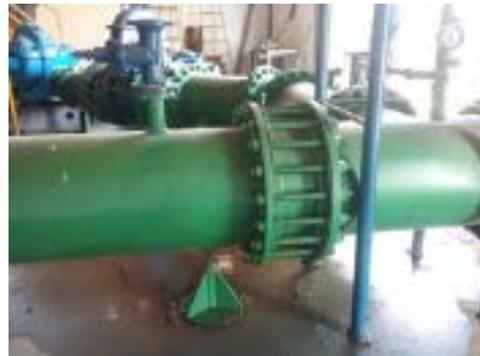
Item 3.10

Item 3.10: Existência de vazamentos aparentes (Art. 2º da Lei Federal 11.445/2007). Prazo: Imediato

Os vazamentos aparentes estão localizadas nas juntas das válvulas e na gaxeta do registro.

Informações complementares: Recomenda-se consultar equipe de segurança do trabalho do SAEMA e realizar as medidas de segurança cabíveis.

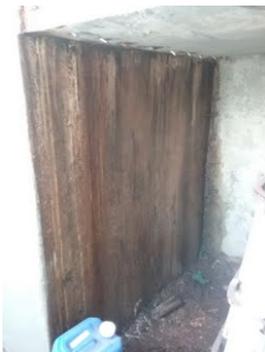
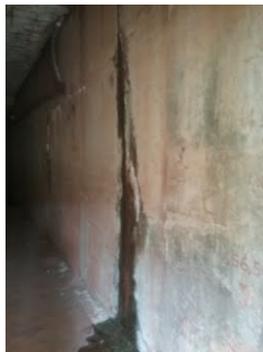
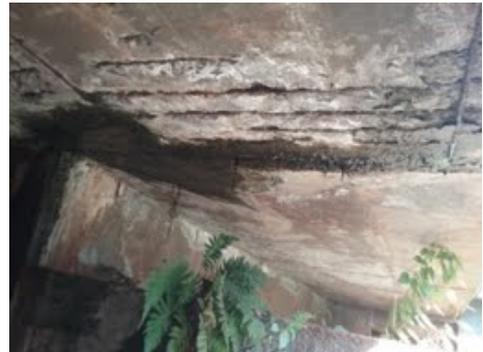
Item 5.13

Item 5.13: Existência de vazamentos aparentes (Art. 2º da Lei Federal 11.445/2007). Prazo: Imediato

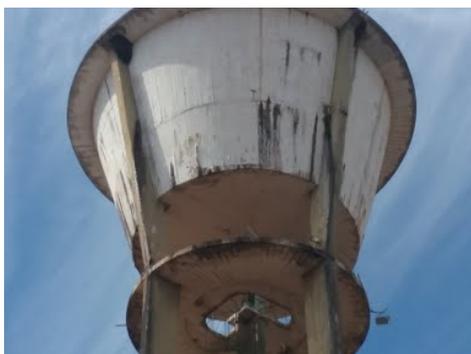
Item 6.3

Item 6.3: Existência de vazamentos aparentes nas instalações (Art. 2º da Lei Federal 11.445/2007).

Prazo: Imediato

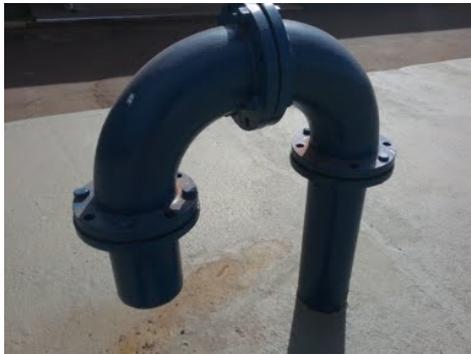
Item 6.9

Item 6.9: Inexistência de telas de proteção contra entrada de insetos e pequenos animais nas tubulações de ventilação (Art. 5.14 da NBR 12217/1994). Prazo: Imediato

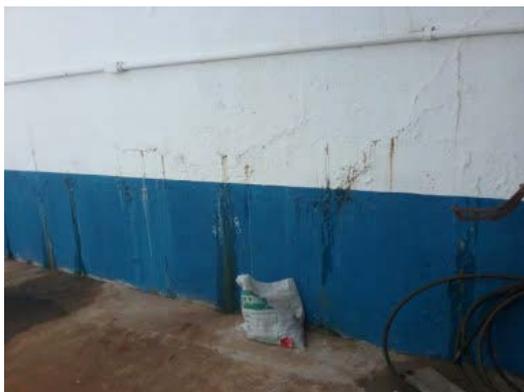
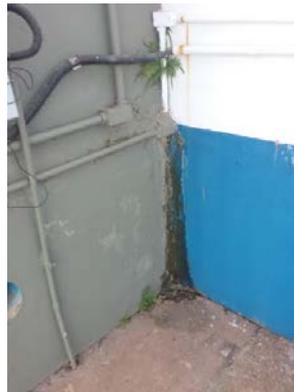
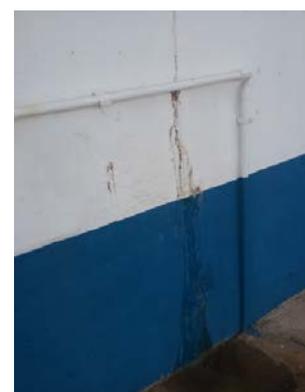
Item 6.3

Item 6.3: Existência de vazamentos aparentes nas instalações (Art. 2º da Lei Federal 11.445/2007).
Prazo: Imediato

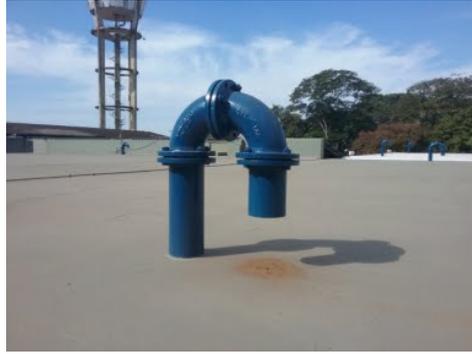
Item 6.9

Item 6.9: Inexistência de telas de proteção contra entrada de insetos e pequenos animais nas tubulações de ventilação (Art. 5.14 da NBR 12217/1994). Prazo: Imediato

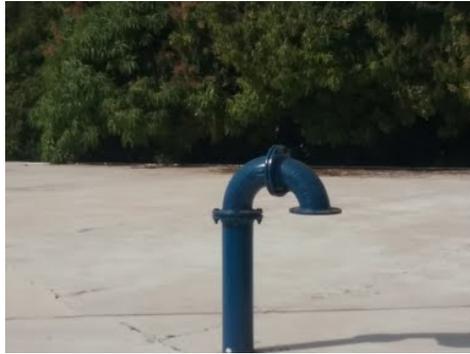
Item 6.9

Item 6.9: Inexistência de telas de proteção contra entrada de insetos e pequenos animais nas tubulações de ventilação (Art. 5.14 da NBR 12217/1994). Prazo: Imediato
