**RELATÓRIO DE FISCALIZAÇÃO TÉCNICA DOS SISTEMAS DE ÁGUA E  
ESGOTO DO MUNICÍPIO DE  
CAMPINAS**

**PRESTADOR: SANASA - Sociedade de Abastecimento de Água e Saneamento S/A**

**Relatório R7 – Continuação do Diagnóstico e Não Conformidades**

**Americana, julho de 2017**

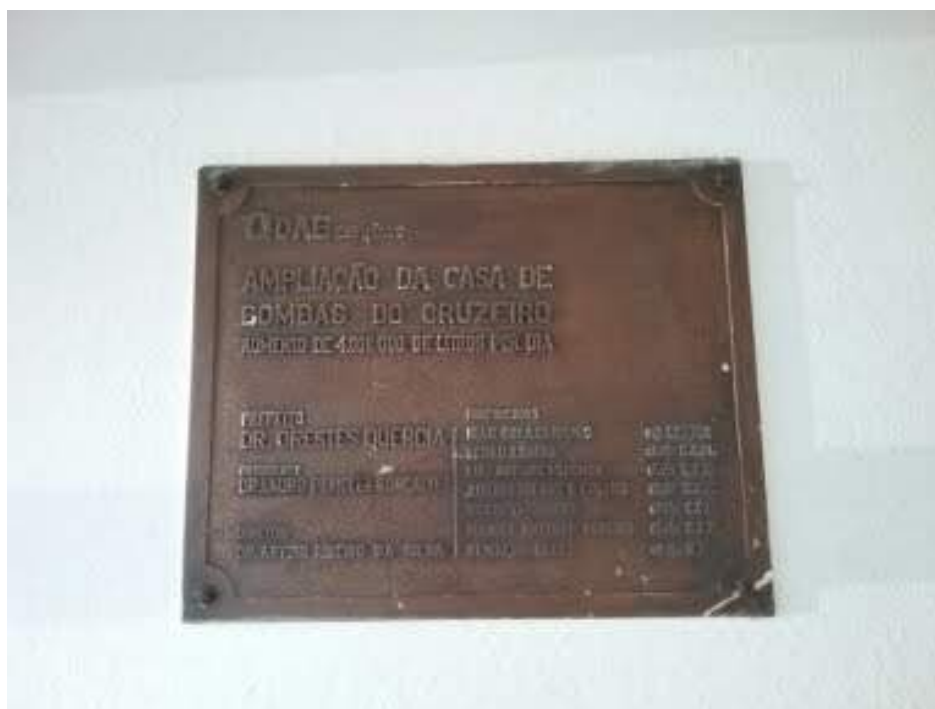
Imagem(3)

Descrição(3): Placa de identificação da elevatória

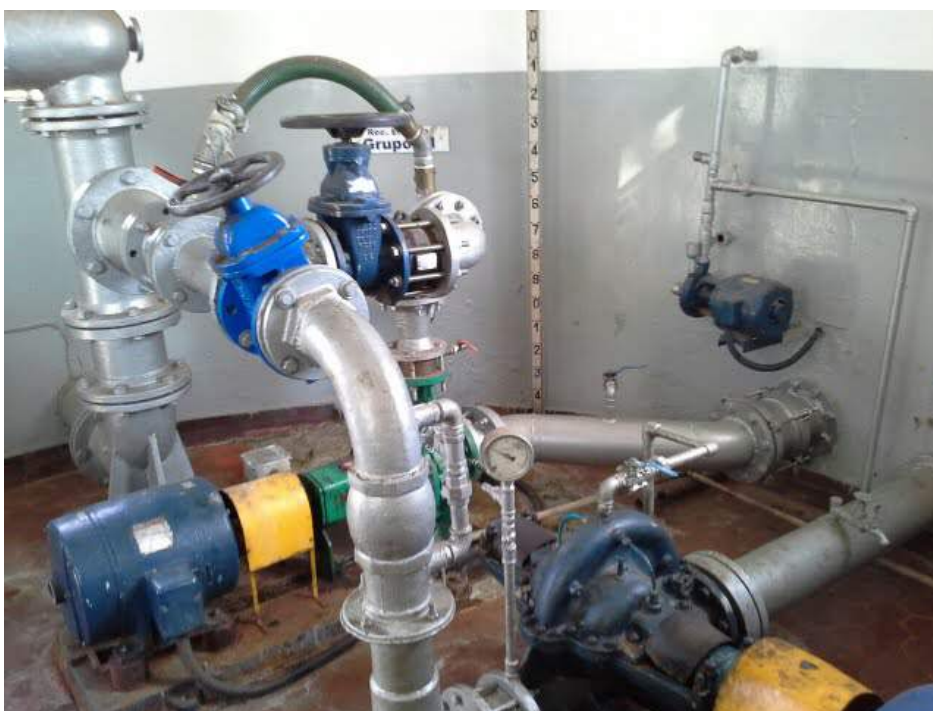
**Imagem(1)**

**Descrição(1):** Conjuntos motobomba

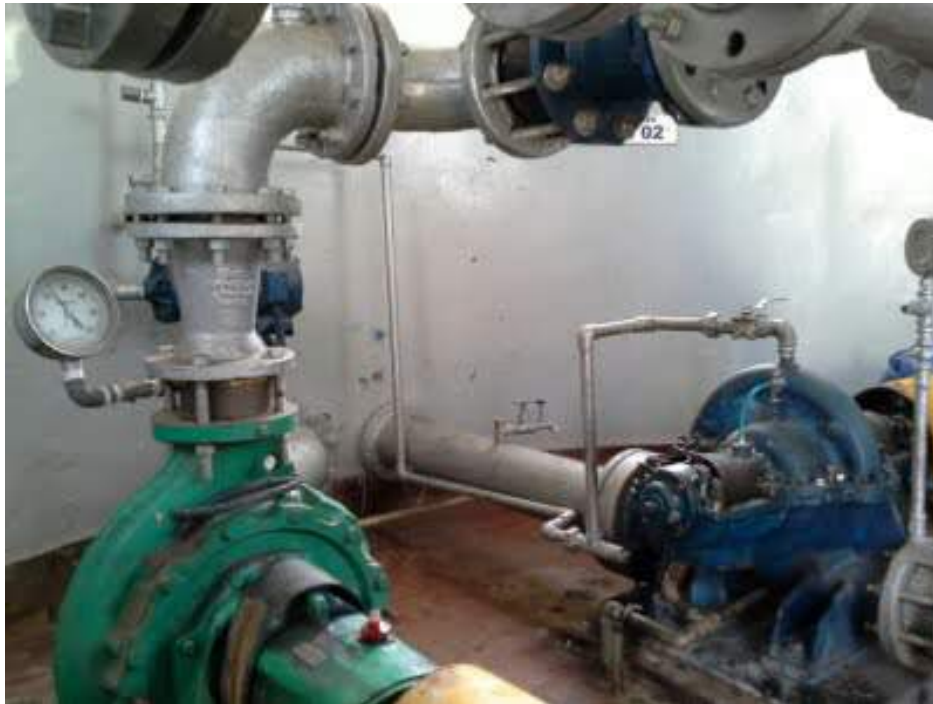
**Imagem(2)**

**Descrição(2):** Manômetro na tubulação de um dos conjuntos motobomba

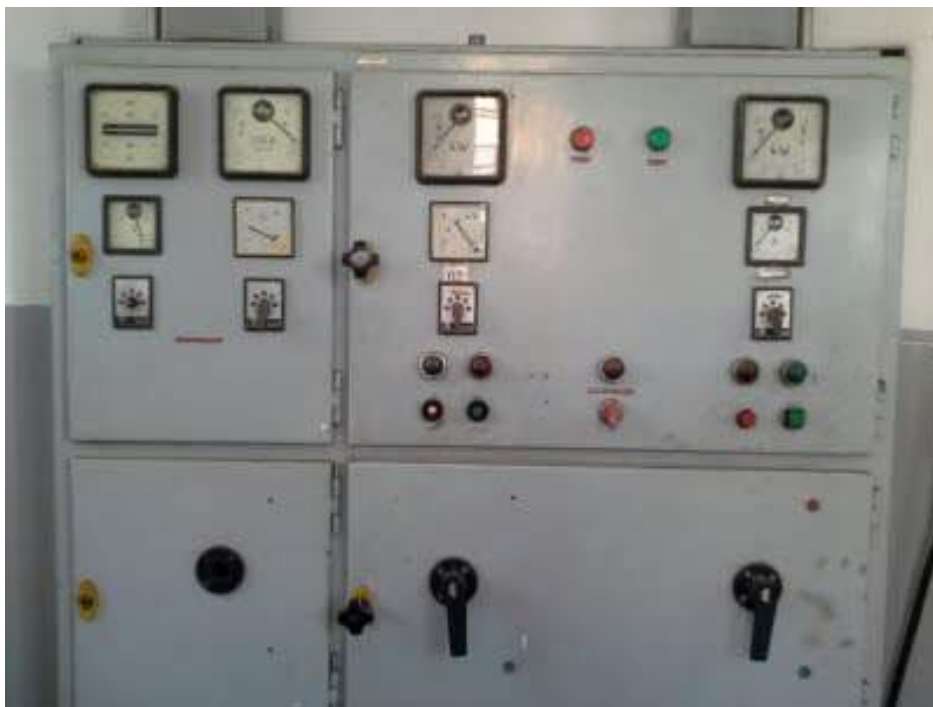
**Imagem(3)**

**Descrição(3):** Painel elétrico

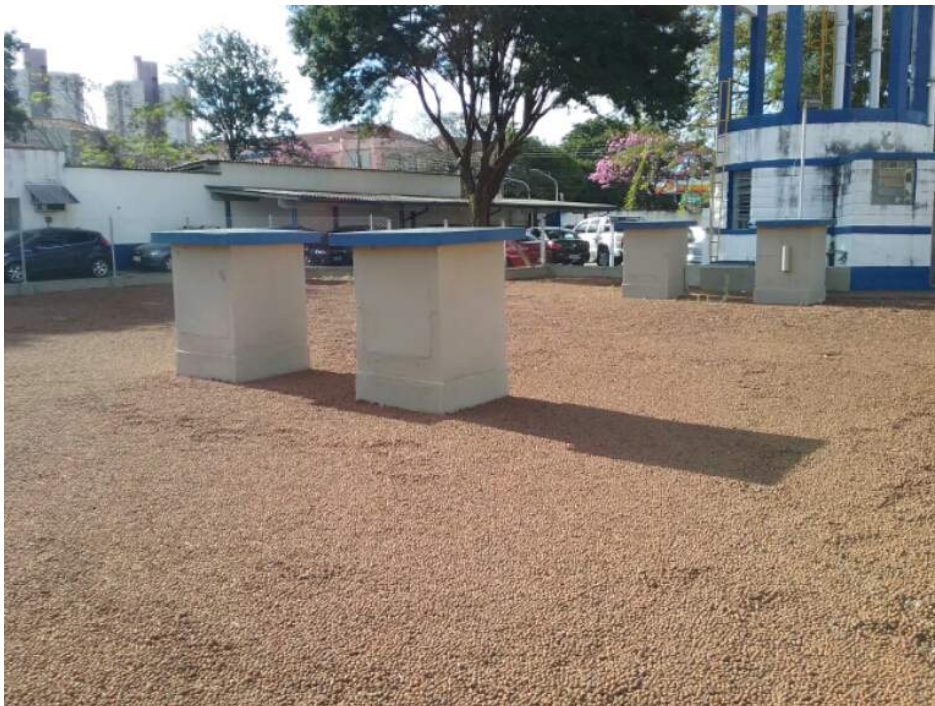
**Imagem(3)**

**Descrição(3):** Cobertura do reservatório e tubulações de ventilação

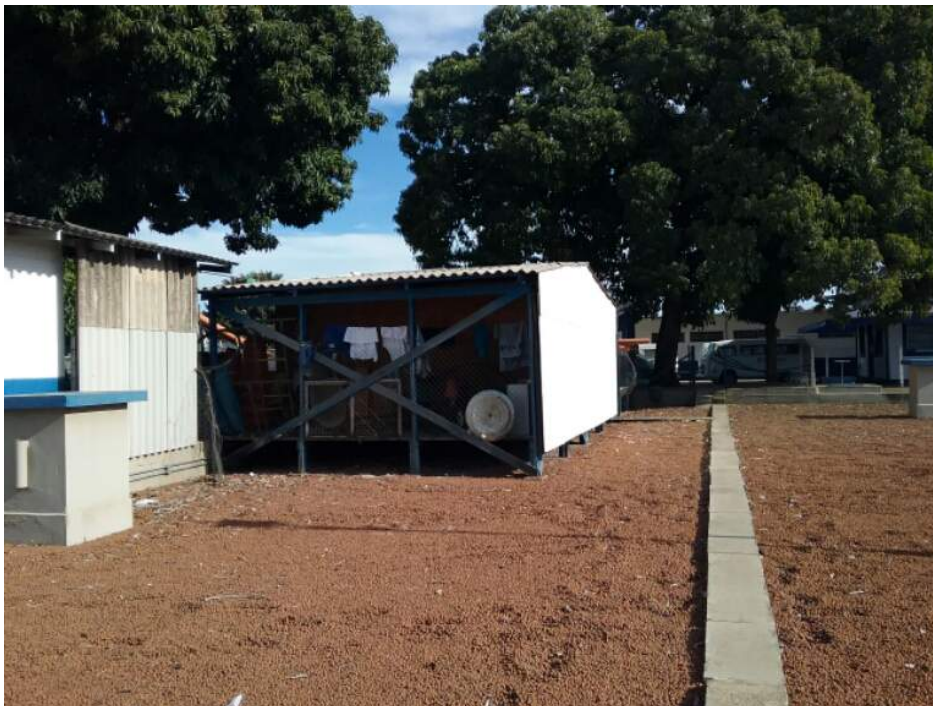
**Imagem(6)**

**Descrição(6):** Estrutura de armazenamento de materiais sobre a cobertura do reservatório

**Informações complementares:** recomenda-se retirar qualquer estrutura ou material da superfície do reservatório.

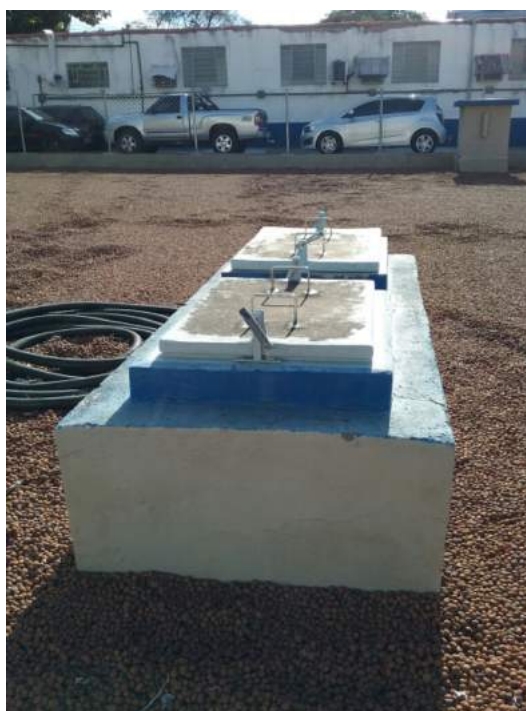
**Imagem(7)**

**Descrição(7):** Detalhe das tampas de inspeção

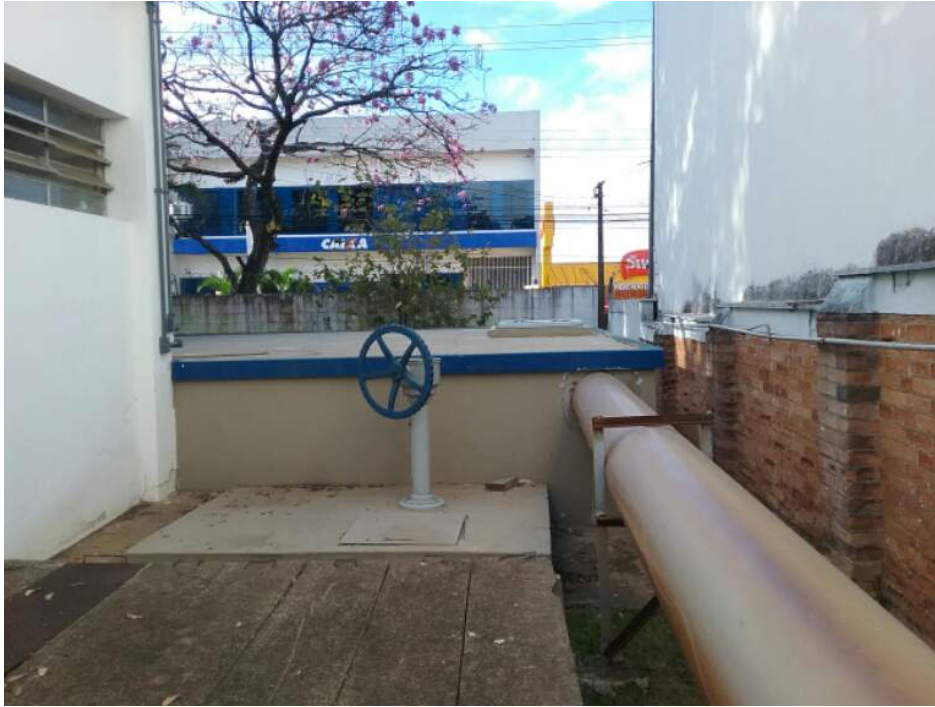
**Imagem(8)**

**Descrição(8):** Caixa de sucção

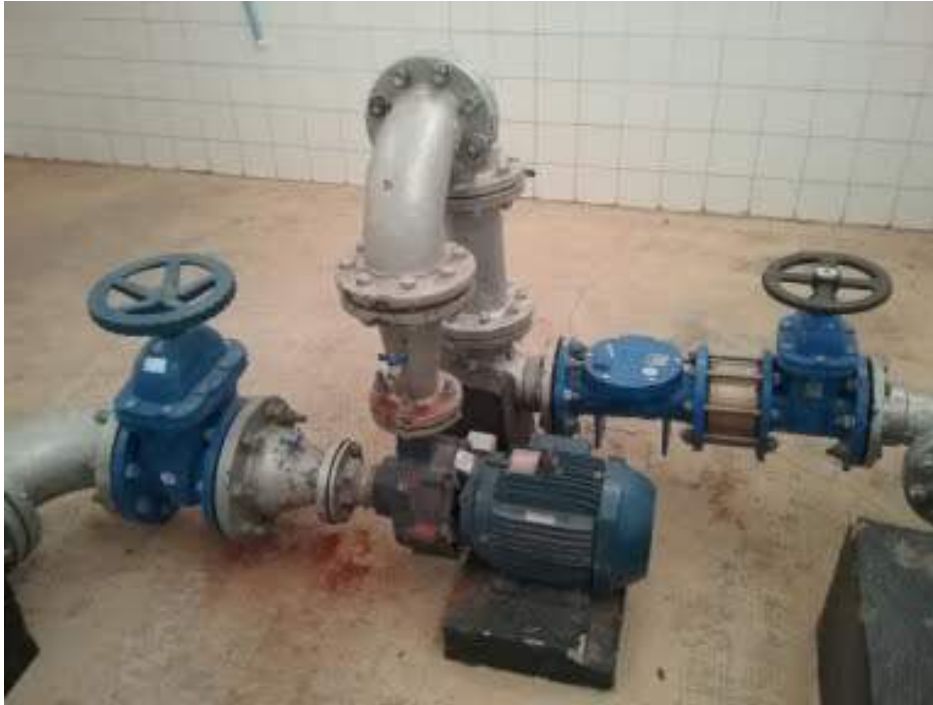
**Imagem(4)**

**Descrição(4):** Detalhe da válvula de retenção

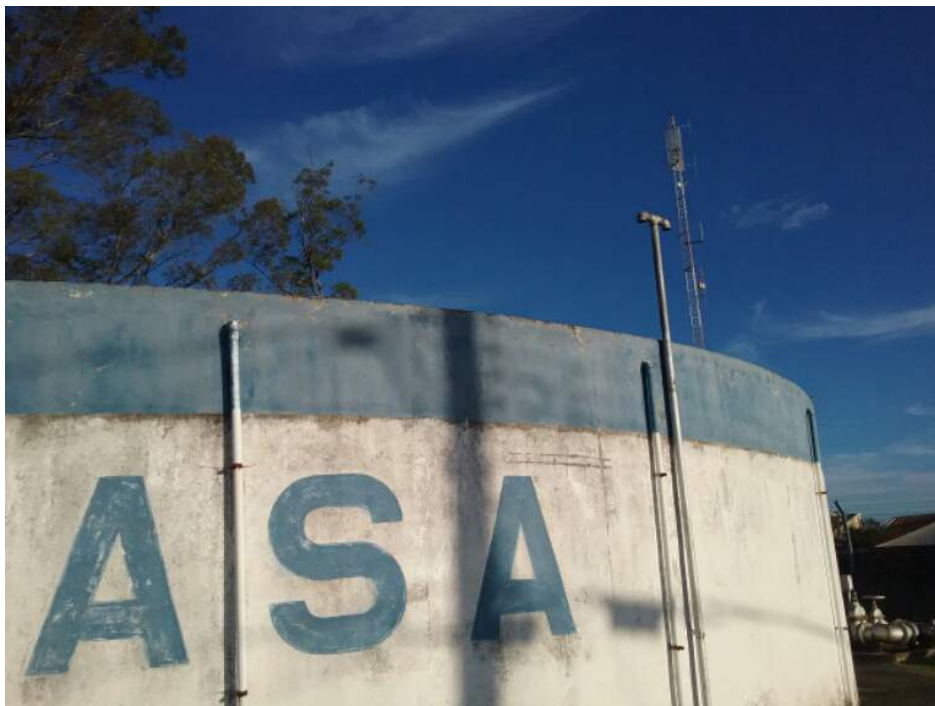
**Item 6.4**

**Item 6.4:** Existência de locais sem guarda-corpos ou escadas em situação inadequada (Art. 5.16 da NBR 12217/1994). Prazo: Em até 180 dias

**Informações complementares:** verificar com engenheiro de segurança do trabalho sobre a necessidade de inserção de escada de acesso à cobertura provida de guarda corpo, bem como a inserção de guarda corpo em todo perímetro da cobertura.

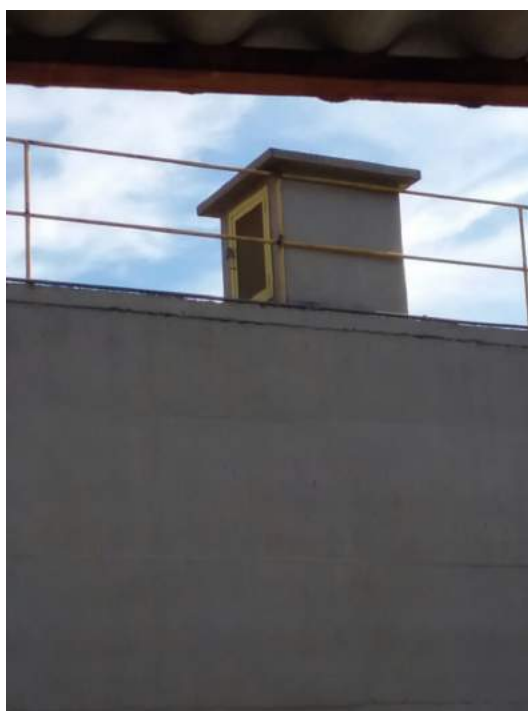
**Imagem(3)**

**Descrição(3):** Guarda corpo em parte da cobertura do reservatório

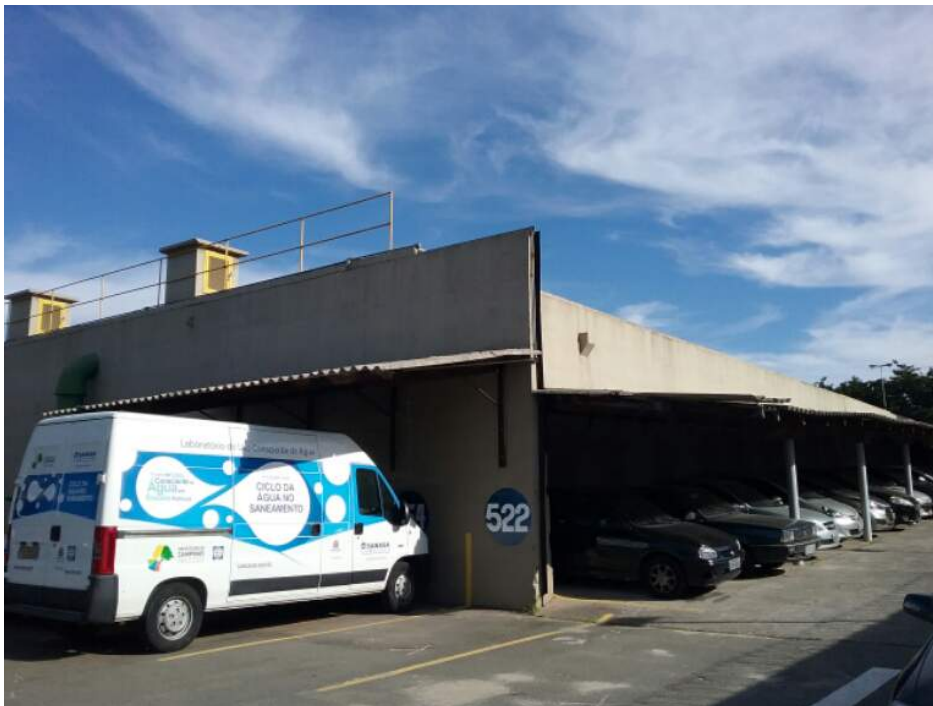
**Imagem(5)**

**Descrição(5):** Aspecto geral do reservatório. Local também é utilizado como estacionamento

Observação 1: recomenda-se retirar da área materiais que estão dispostos ao redor do reservatório.

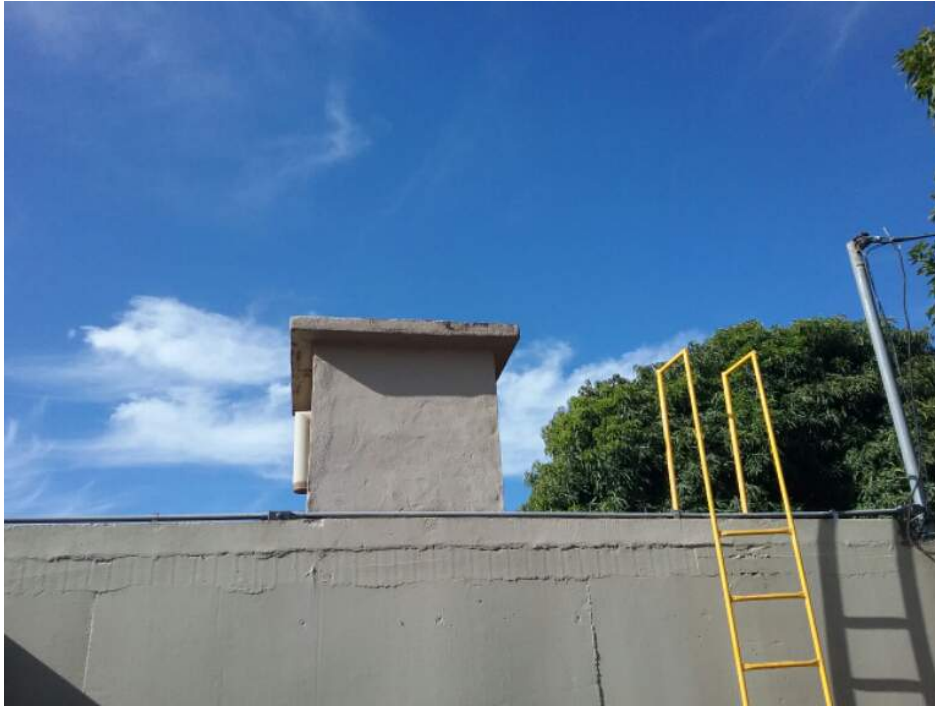
#### Item 6.4

**Item 6.4:** Existência de locais sem guarda-corpos ou escadas em situação inadequada (Art. 5.16 da NBR 12217/1994). Prazo: Em até 180 dias

Observação 2: verificar com engenheiro de segurança do trabalho sobre a necessidade de colocar guarda corpo na escada de acesso à cobertura, bem como aumentar a extensão do guarda corpo no perímetro do reservatório.

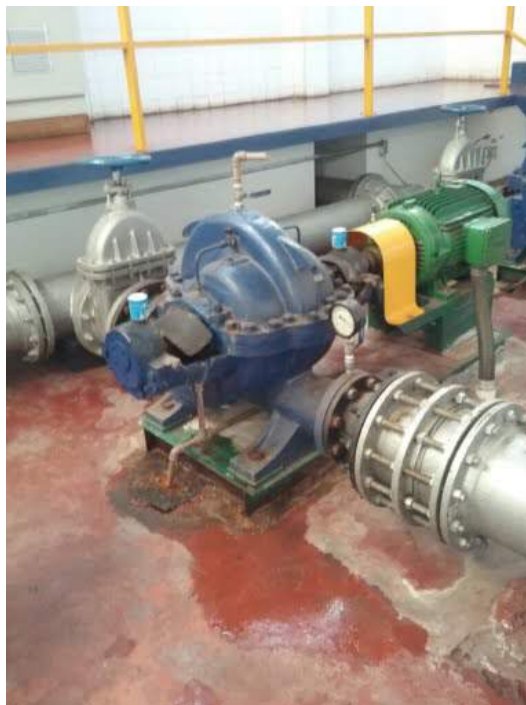
**Item 4.7**

**Item 4.7:** Drenagem inadequada de água de lubrificação de gaxetas (Art. 5.5.2.1 da NBR 12214/1992).  
Prazo: Em até 180 dias

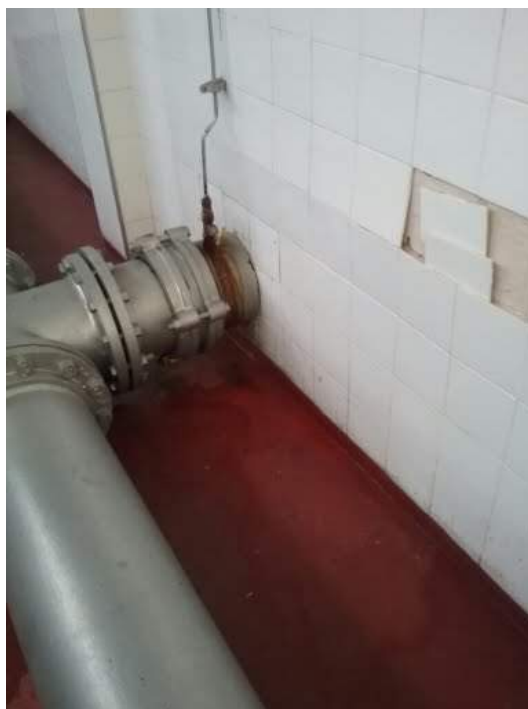
**Item 4.8**

**Existem vazamentos aparentes?:** Sim

**Item 4.8:** Existência de vazamentos aparentes (Art. 2º da Lei Federal 11.445/2007). Prazo: Imediato

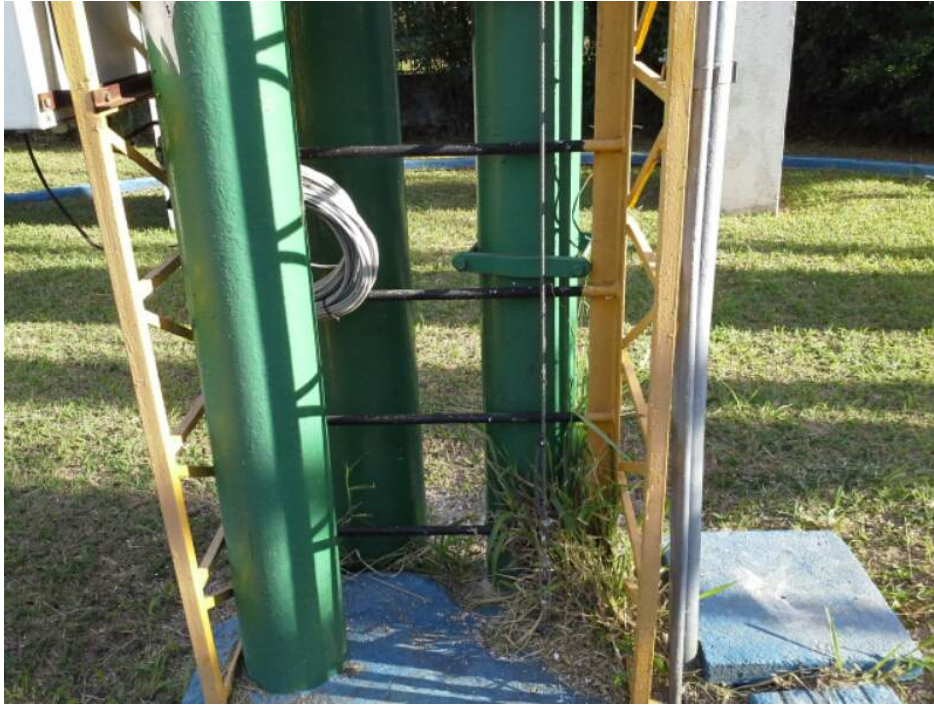
**Imagem(4)**

**Descrição(4):** Detalhe da escada de acesso com linha de ancoragem

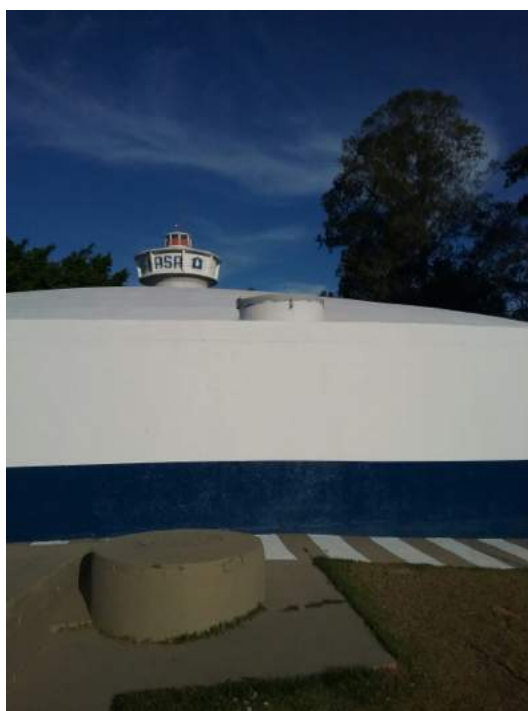
**Imagem(3)**

**Descrição(3):** Detalhe da tampa de inspeção

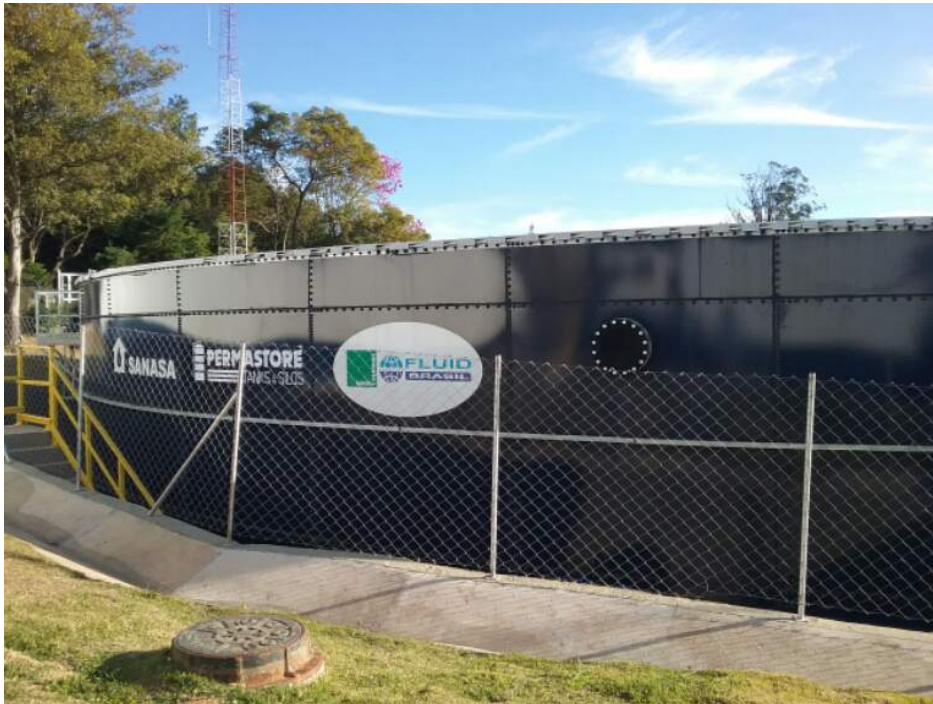
**Imagem(4)**

**Descrição(4):** Novo reservatório em instalação no local

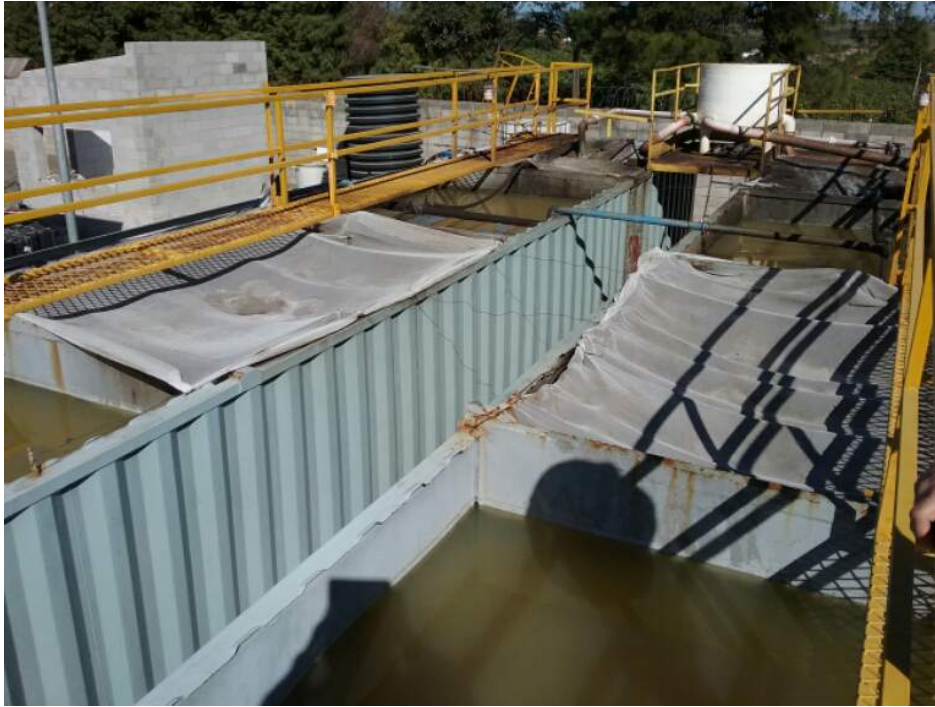
**Descrição(15):** Cobertura adaptada para não desprender a espuma superficial para a atmosfera  
**Imagem(16)**

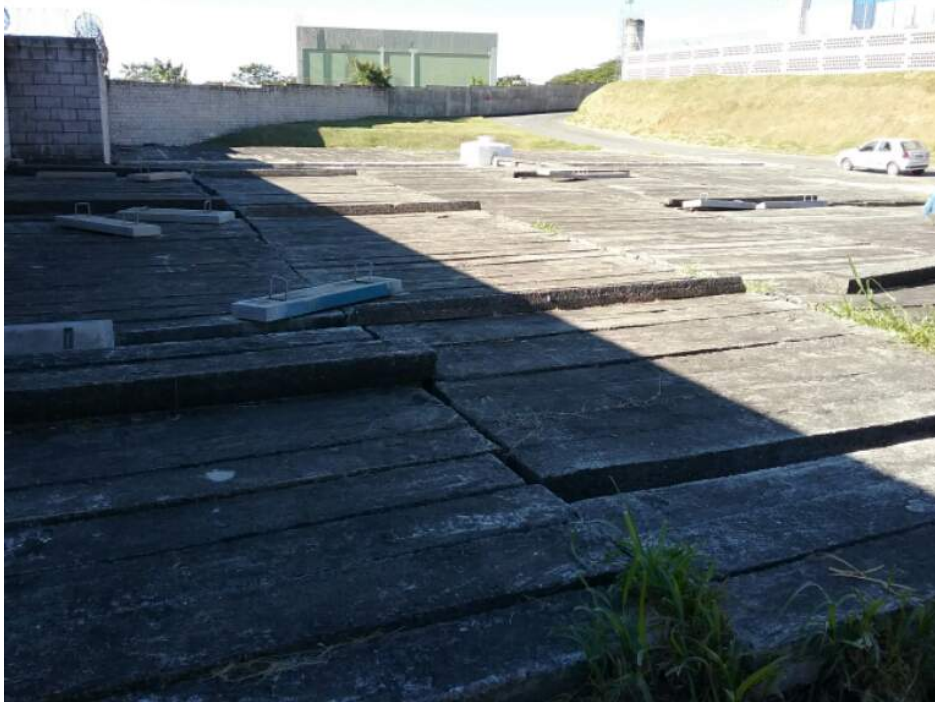
**Imagem(7)**

**Descrição(7):** Detalhes das placas de concreto armado da tampa do tanque séptico

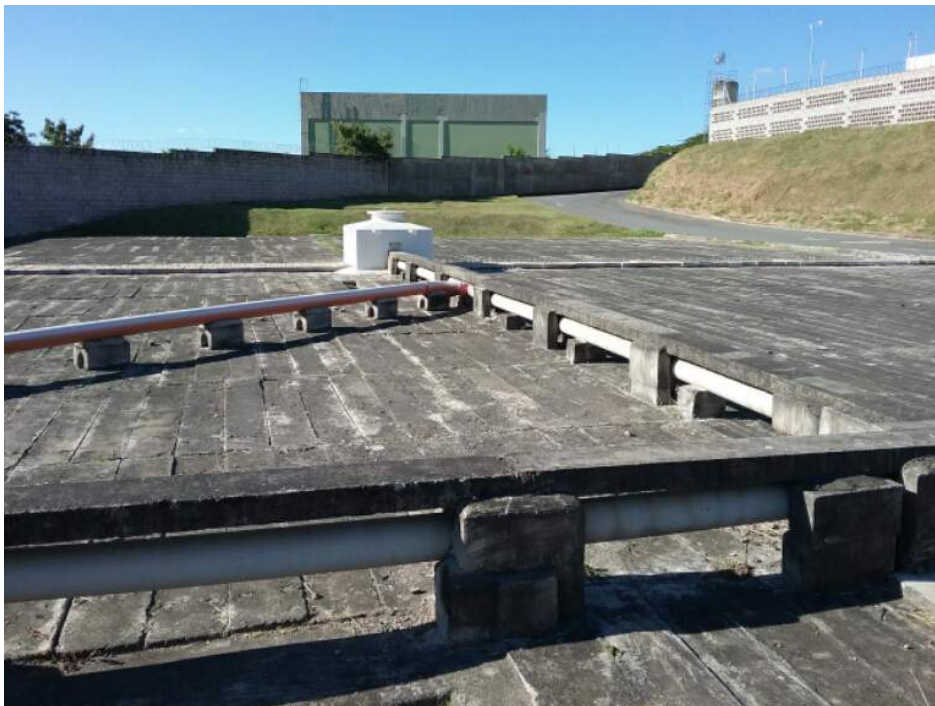
**Imagem(8)**

**Descrição(8):** Detalhe das tubulações que interligam os módulos dos tanques sépticos à caixa de distribuição nos filtros aeróbios
