**RELATÓRIO DE FISCALIZAÇÃO TÉCNICA DOS SISTEMAS DE ÁGUA E  
ESGOTO DO MUNICÍPIO DE  
CERQUILHO**

**PRESTADOR: SERVIÇO AUTÔNOMO DE ÁGUA E ESGOTO DE CERQUILHO – SAAEC**

**Relatório R7 – Não Conformidades**

**Americana, junho de 2018**

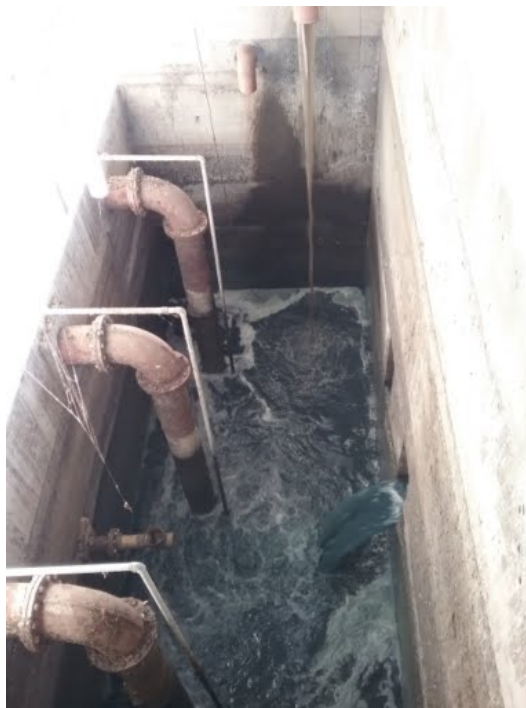
**Imagem(1)**

**Descrição(1):** Poço de sucção do esgoto bruto e recalque para a ETE Capuava, no mesmo local

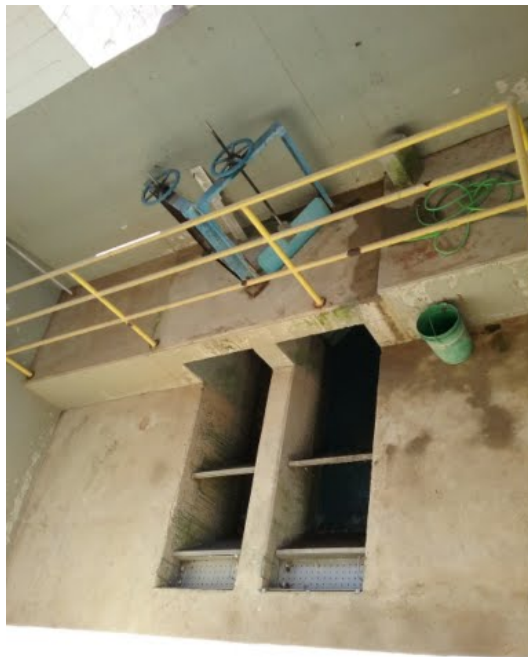
**Imagem(2)**

**Descrição(2):** Comporta e gradeamento do esgoto bruto antes do poço de sucção para recalque  
**Imagem(3)**

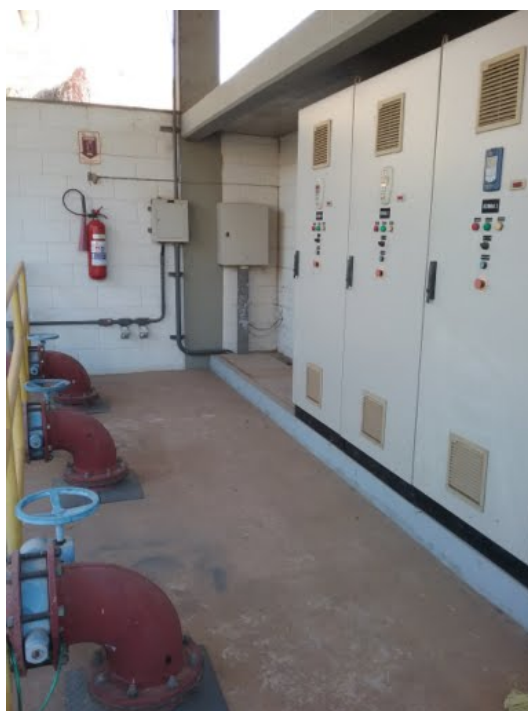
**Descrição(3):** Painel elétrico de comando dos conjuntos motobombas da EEEB e ao fundo o extintor de incêndio

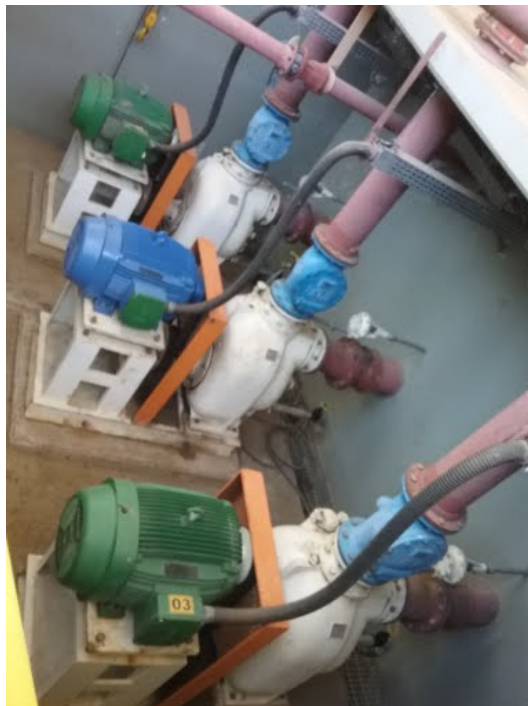
**Imagem(4)**

**Descrição(4):** Conjuntos motobombas da Elevatório de Esgoto Bruto da ETE Capuava

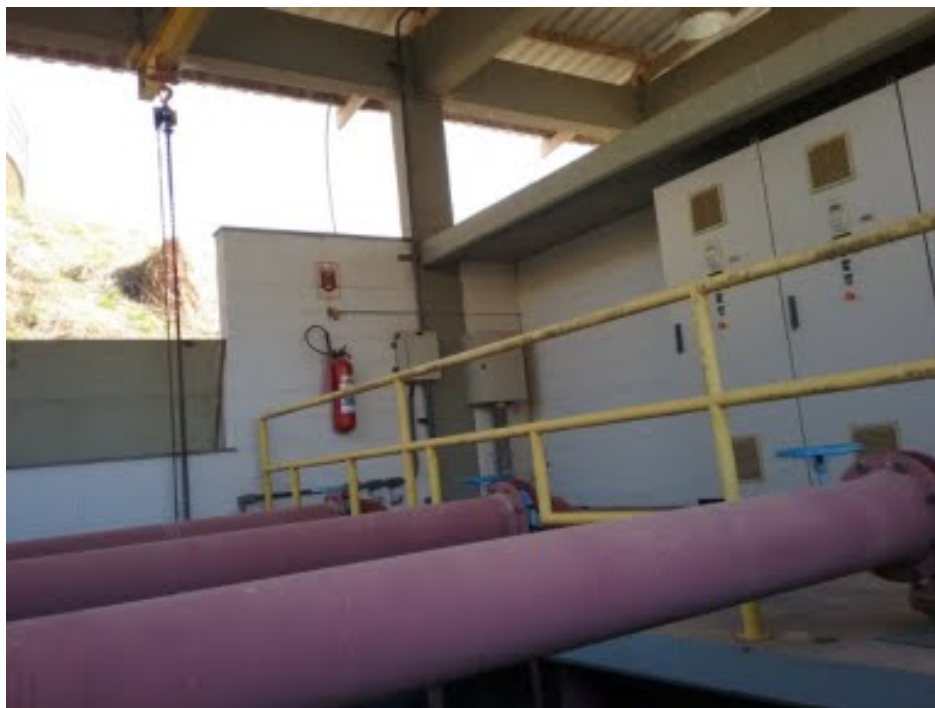
**Imagem(5)**

**Descrição(5):** Estrutura de monovia com talha para içamento dos conjuntos motobombas para a manutenção

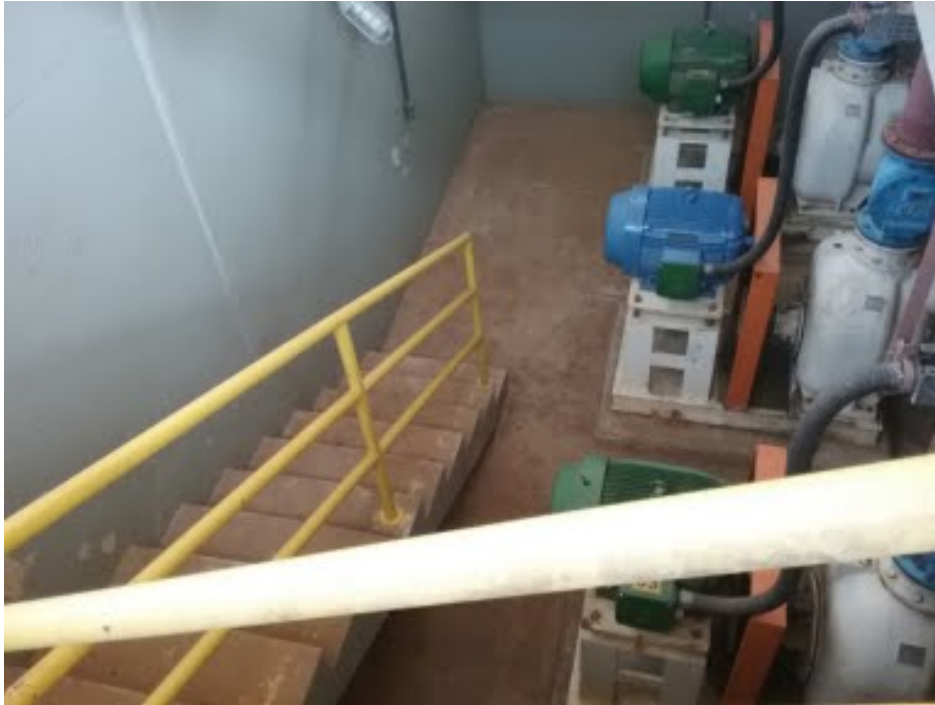
**Imagem(6)**

**Descrição(6):** Escada de acesso a casa de bombas com corrimão e guarda-corpos de proteção

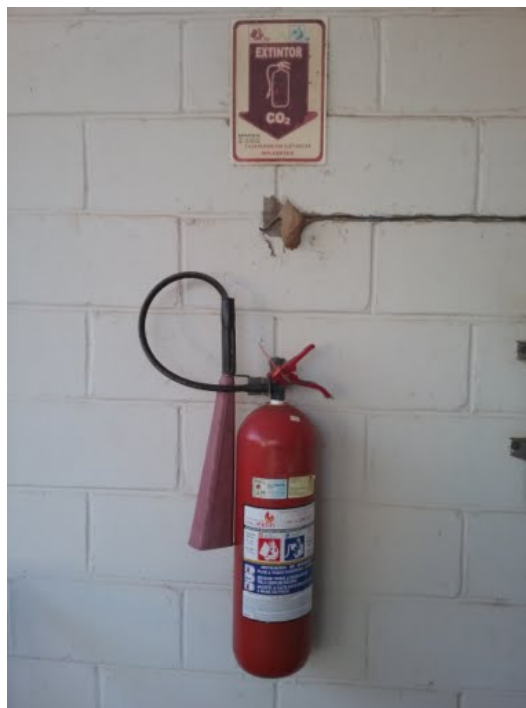
**Imagem(7)**

**Descrição(7):** Extintor de incêndio

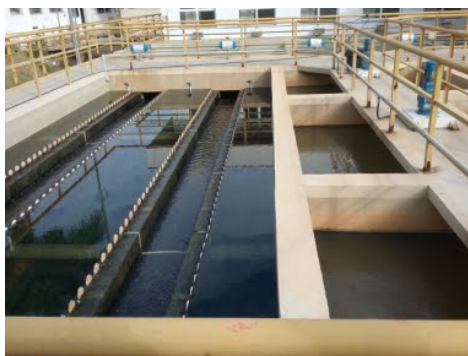
**Descrição(2):** 03 Floculadores com agitação mecanizada para cada 2 Decantadores de fluxo ascendente. Existem 6 Floculadores e 4 Decantadores no total

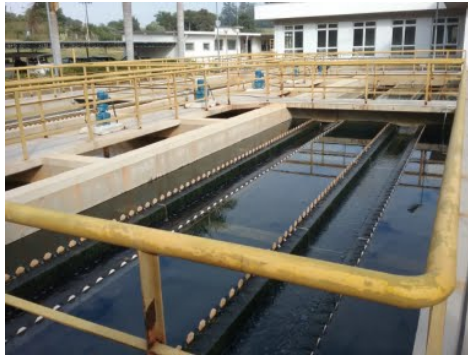
**Imagem(3)**

**Descrição(3):** Vista de outro módulo do Decantador de alta taxa de decantação

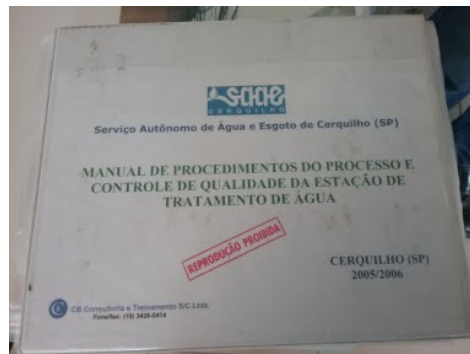
**Imagem(13)**

**Descrição(13):** Manual de Procedimentos do Processo e Controle de Qualidade da Estação de Tratamento de Água elaborada pelo SAAEC para a padronização e melhoria da eficiência dos processos de tratamento

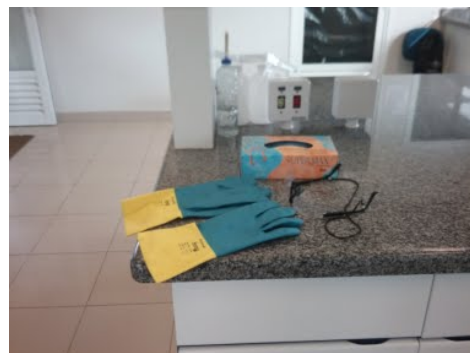
**Imagem(14)**

**Descrição(14):** EPIs disponibilizados e utilizados pelos funcionários do SAAEC

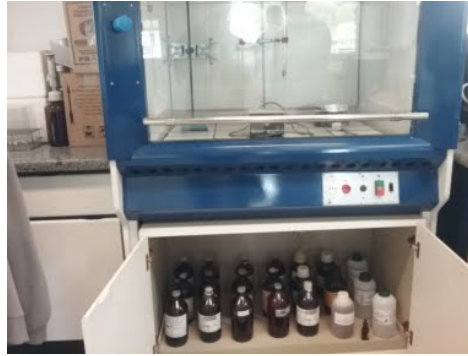
**Imagem(15)**

**Descrição(15):** Dispensa com os produtos químicos concentrados rotulados e organizados dentro do armário fechado e acima a capela para exaustão dos gases na preparação das diluições

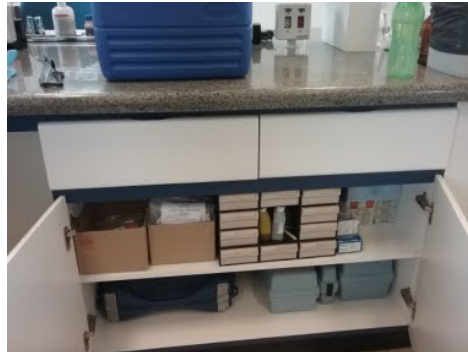
**Imagem(16)**

**Descrição(16):** Reagentes utilizados nas análises químicas também organizados em um armário fechado

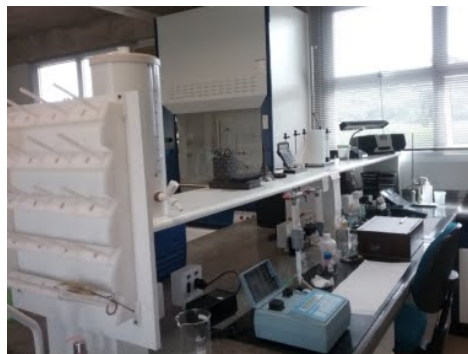
**Imagem(17)**

**Descrição(17):** Bancada do laboratório com os equipamentos das verificações dos parâmetros de controle da qualidade da água no processo de tratamento

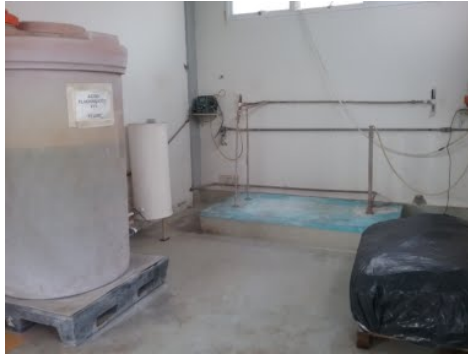
**Imagem(19)**

**Descrição(19):** Sala da preparação da mistura do Sal na água para abastecer o Gerador de Cloro na Sala ao lado  
**Imagem(20)**

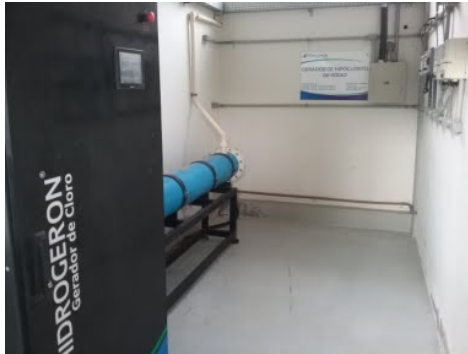
**Descrição(20):** Sala do gerador de Cloro e amostradores das dosagens no processo de tratamento

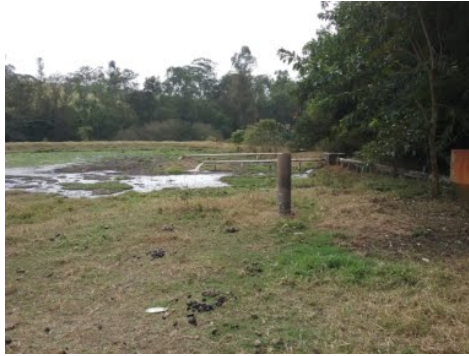
**Imagem(3)**

**Descrição(3):** Entrada do esgoto bruto na Lagoa Anaeróbia coberta de vegetação

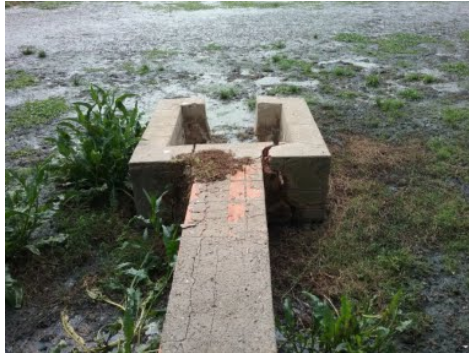
**Imagem(4)**

**Descrição(4):** Detalhe do verteder de saída do efluente da lagoa Anaeróbia e encaminhamento por gravidade a Lagoa Facultativa na sequencia do tratamento, cujo tratamento é composto por uma Lagoa Anaeróbia no início e duas Lagoas Facultativas na sequência compondo o total de 3 Lagoas da ETE Aliança

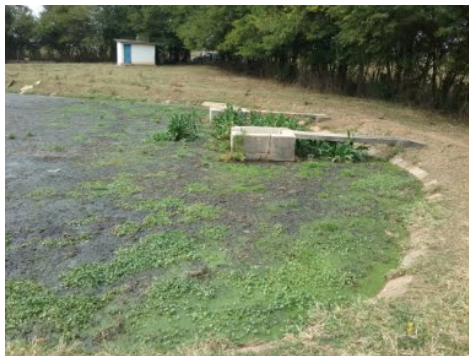
**Imagem(5)**

**Descrição(5):** Outra vista dos vertedores de saída da Lagoa Anaeróbia

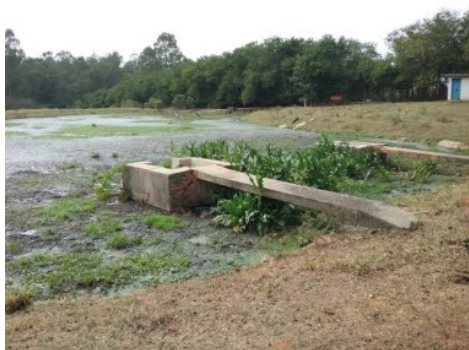
**Imagem(6)**

**Descrição(6):** Vista geral da Lagoa Anaeróbia, mostrando a sua extensão

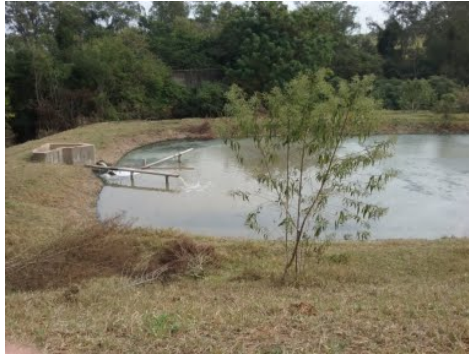
**Imagem(7)**

**Descrição(7):** Vista do Vertedor de entrada de uma Lagoa Facultativa na sequência da Lagoa Anaeróbia  
**Imagem(8)**

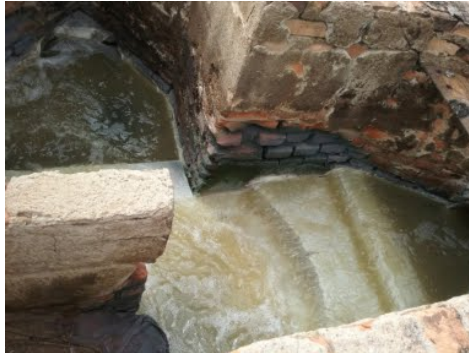
**Descrição(8):** Caixa de passagem do esgoto bruto que vai por gravidade para ser tratado na ETE Rio Sorocaba e não é tratado nesta ETE Aliança

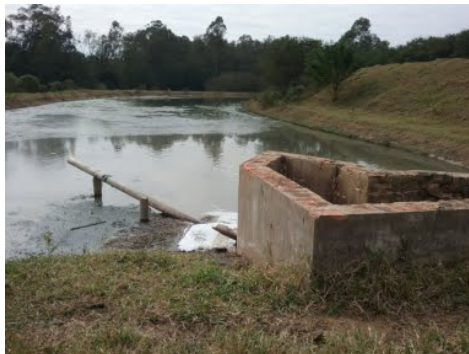
**Imagem(9)**

**Descrição(9):** Detalhe da entrada de esgoto na Lagoa Facultativa e a sua extensão  
**Imagem(10)**

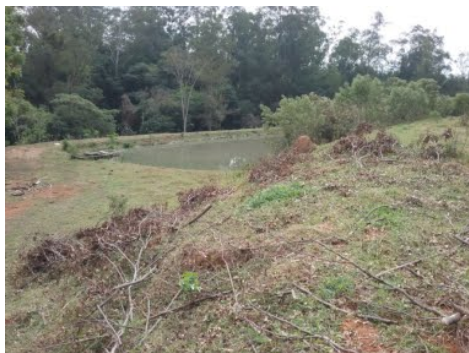
**Descrição(10):** Vista da 3ª e última Lagoa da ETE Aliança que é Facultativa

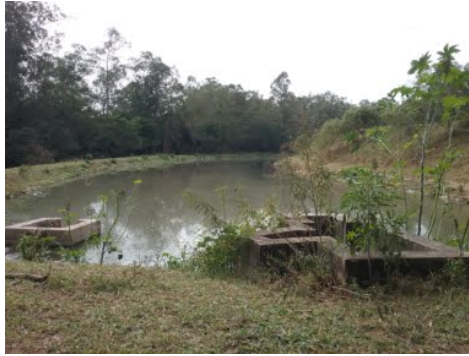
**Imagem(11)**

**Descrição(11):** Vista da extensão da última Lagoa Facultativa da ETE Aliança

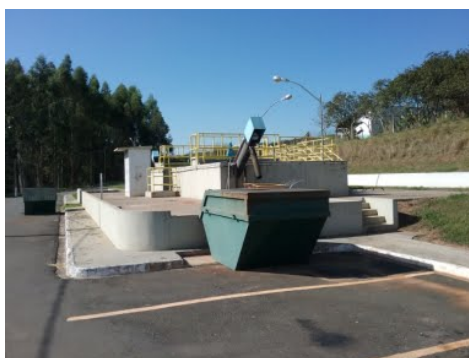
**Imagem(1)**

**Descrição(1):** Módulo do tratamento preliminar do esgoto bruto

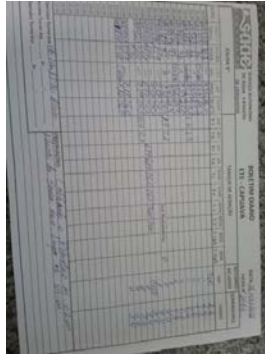
**Imagem(3)**

**Descrição(3):** Planilha de Controle dos parâmetros do processo de tratamento, conforme legislação vigente da CETESB

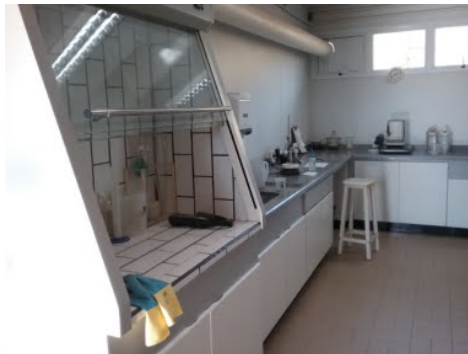
**Imagem(5)**

**Descrição(5):** Laboratório de Análises Químicas

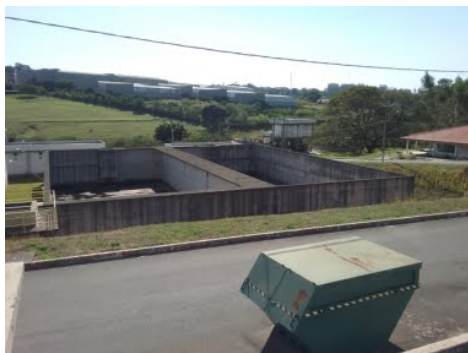
**Imagem(6)**

**Descrição(6):** Vista geral de dois módulos, dos futuros Reatores Anaeróbios, que estão incompletos, e foram executadas as caixas em concreto armado desde a inauguração da ETE Capuava

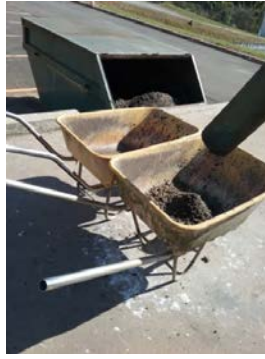
**Imagem(7)**

**Descrição(7):** Rosca do desaenador do tratamento preliminar

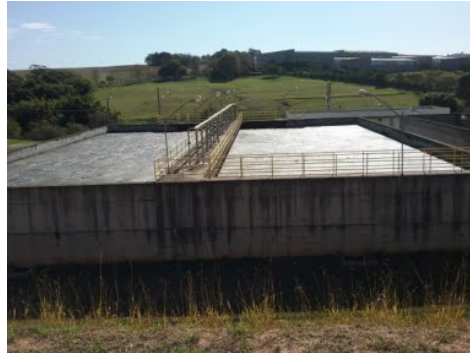
**Imagem(8)**

**Descrição(8):** Dois módulos dos Reatores Aeróbios do processo de tratamento de lodos ativados de aeração prolongada

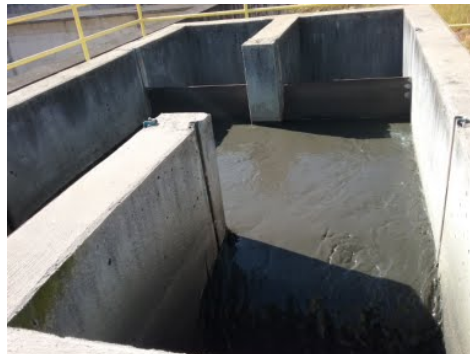
**Imagem(9)**

**Descrição(9):** Caixa de distribuição que recebe e distribui novamente o esgoto da recirculação e mistura com o esgoto bruto e volta ao processo de tratamento nos Reatores Aeróbios

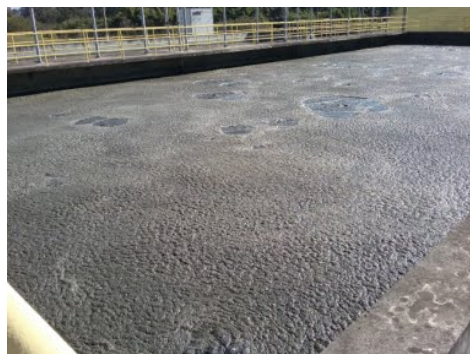
**Imagem(10)**

**Descrição(10):** Um módulo do Reator Aeróbio em funcionamento

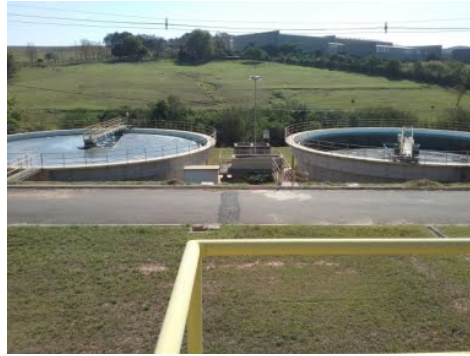
**Imagem(11)**

**Descrição(11):** Vista dos 2 Decantadores, um em funcionamento e o outro utilizado como tanque de lodo que é bombeado para o outro tanque de lodo ao lado da Centrífuga desaguadora de lodo e parte volta para a recirculação do processo

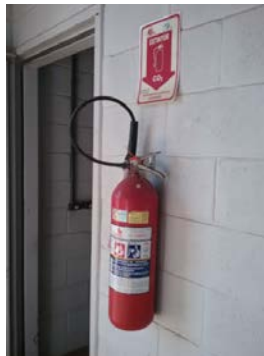
**Imagem(12)**

**Descrição(12):** Extintor de incêndio na Sala dos Painéis Elétricos de comando dos conjuntos compressores-sopradores de ar

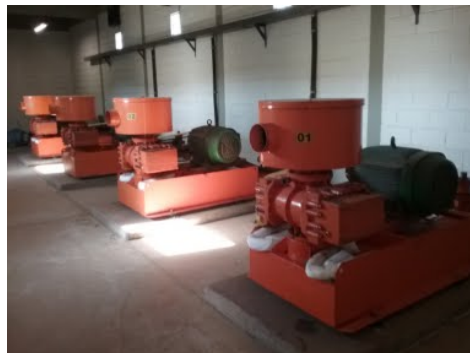
**Imagem(13)**

**Descrição(13):** Sala dos Compressores-Sopradores de ar para os Reatores Aeróbios em galpão com isolamento acústico

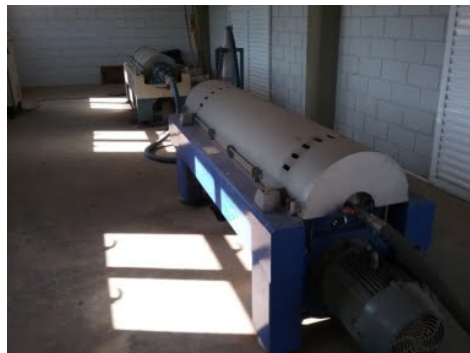
**Imagem(14)**

**Descrição(14):** Sala das Centrífugas desaguadoras de lodo, somente uma em funcionamento, a outra permanece paralisada há algum tempo

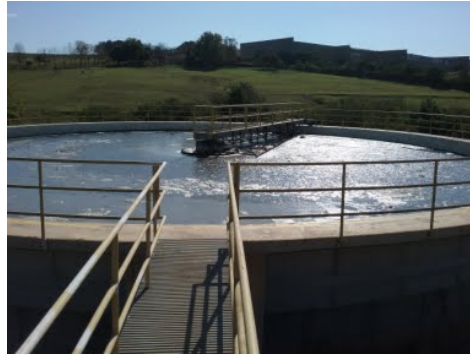
**Imagem(15)**

**Descrição(15):** Decantador em funcionamento

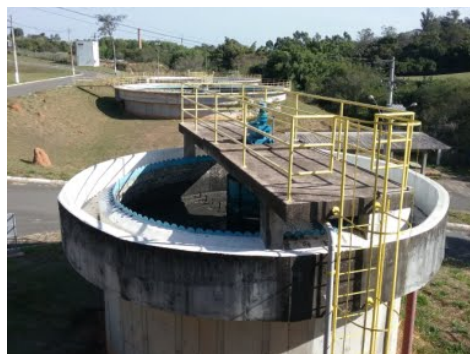
**Imagem(18)**

**Descrição(18):** Tanque de homogenização do lodo de esgoto, tipo adensador, localizado antes da desidratação final pela centrifuga, no prédio ao lado

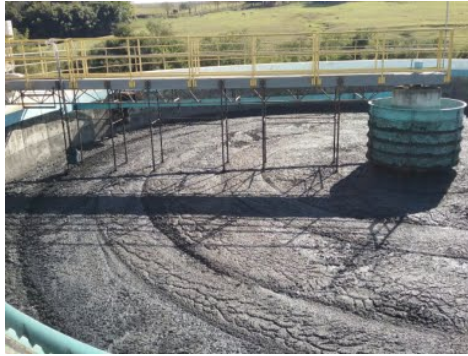
**Imagem(19)**

**Descrição(19):** Decantador, sendo utilizado como reservatório de lodos de esgoto, que ora são recalcados para a recirculação e ora para a desidratação final na centrífuga

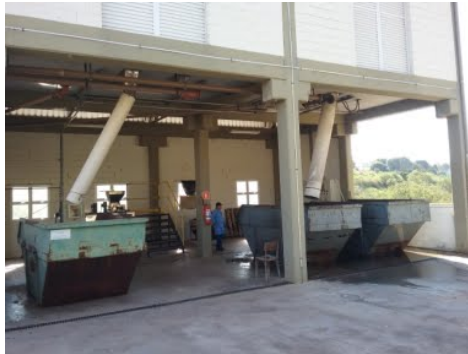
**Imagem(20)**

**Descrição(20):** Caçambas embaixo das centrífugas, recebendo o lodo de esgoto desidratado

**Não Conformidades:** Ítem 8.3 - Ausência do CADRI junto à CETESB para o transporte do lodo

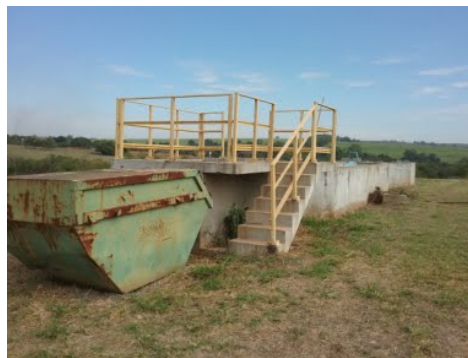
**Imagem(1)**

**Descrição(1):** Módulo do Tratamento Preliminar com a Caçamba de recebimento de resíduos sólidos provenientes da limpeza manual do gradeamento e do desarenadores

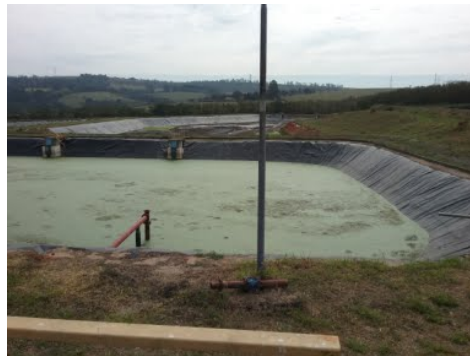
**Imagem(4)**

**Descrição(4):** Vista do 1º Conjunto de Lagoa Aeróbia seguida de Lagoa Facultativa, vista ao fundo da foto

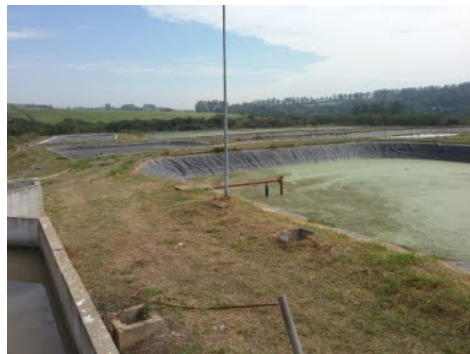
**Imagem(5)**

**Descrição(5):** Vista geral da ETE Rio Sorocaba, com os 4 Conjuntos de Lagoas implantadas em uma sequência de patamares da cota mais elevada para a cota mais baixa, fazendo a distribuição e tratamento totalmente em fluxo natural, por gravidade

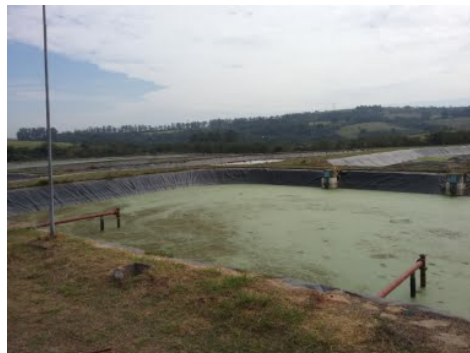
**Imagem(6)**

**Descrição(6):** Detalhe da 1ª Lagoa Anaeróbia com 2 entradas de esgoto e duas saídas ao fundo para a Lagoa Facultativa concluir o tratamento deste 1º Conjunto de Lagoas.

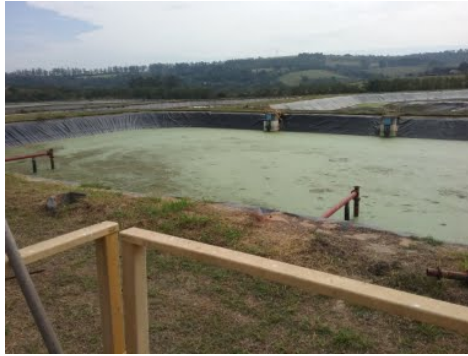
**Imagem(7)**

**Descrição(7):** Vista da 1ª sequência do Conjunto de Lagoa Anaeróbia e Lagoa Facultativa

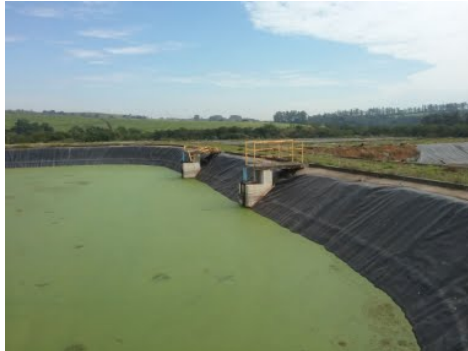
**Imagem(8)**

**Descrição(8):** Vista do 2º Conjunto de Lagoas Anaeróbia e Facultativa

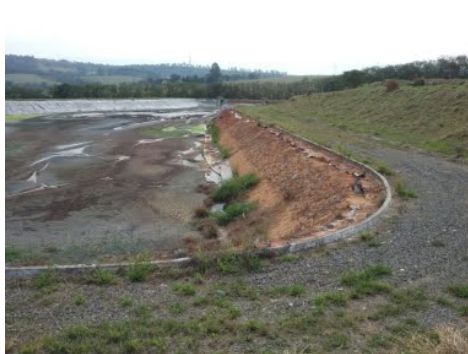
**Imagem(9)**

**Descrição(9):** Detalhe de uma das lagoas facultativas, cuja manta de impermeabilização foi danificada em um incêndio e encontra-se paralisada a operação de tratamento para a realização da limpeza e reparos de recuperação da manta

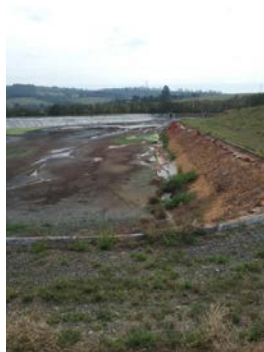
**Imagem(10)**

**Descrição(10):** Outra foto mostrando a extensão dos danos na manta de impermeabilização

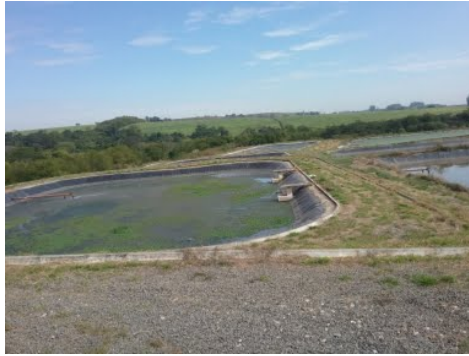
**Imagem(11)**

**Descrição(11):** Sequência dos Conjuntos de Lagoas anaeróbias e facultativas do 2º Conjunto até o último em cota inferior

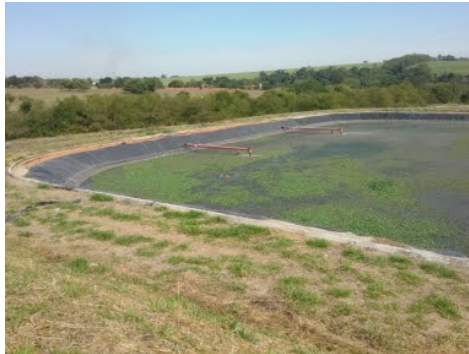
**Imagem(12)**

**Descrição(12):** Detalhe de uma das Lagoas Anaeróbias, a qual também sofreu danos na manta de impermeabilização pelo incêndio e que já foi recuperada e encontra-se novamente em operação

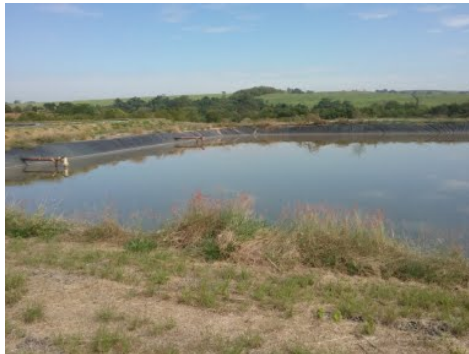
**Imagem(13)**

**Descrição(13):** Detalhe de uma das lagoas facultativas

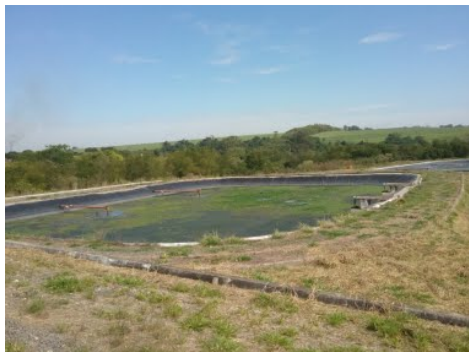
**Imagem(14)**

**Descrição(14):** Detalhe de uma das Lagoas Anaeróbias com vegetação na superfície

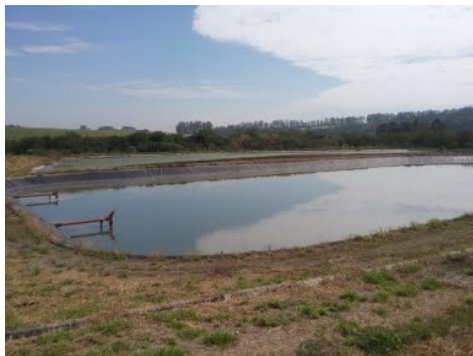
**Imagem(15)**

**Descrição(15):** Detalhe de uma das Lagoas Facultativas

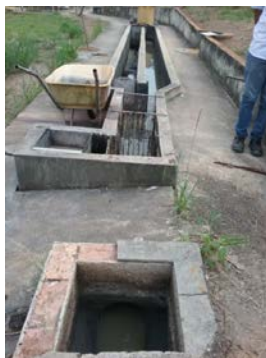
**Imagem(1)**

**Descrição(1):** Caixa de entrada do esgoto bruto e Tratamento preliminar na sequência

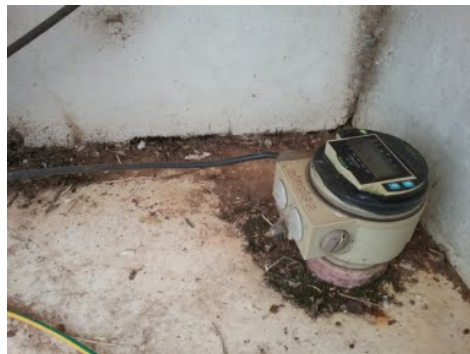
**Imagem(5)**

**Descrição(5):** Medidor ultrassônico de vazão para a visualização da vazão somente no local, não está interligado a uma CCO

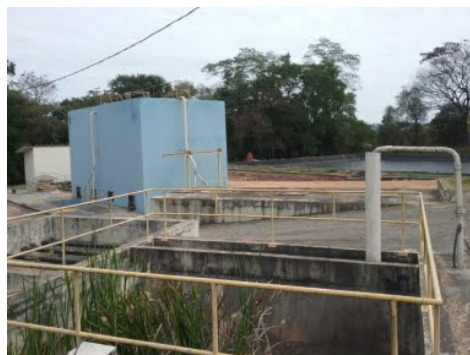
**Imagem(6)**

**Descrição(6):** Vista geral da Lagoa Anaeróbia ao fundo e o Filtro Biológico em estrutura na cor azul na sequência. Em detalhe uma estrutura desativada de uma antiga ETE compacta

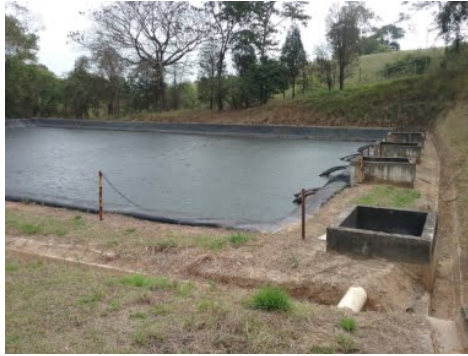
**Imagem(7)**

**Descrição(7):** Lagoa Aneeróbia mostrando o detalhe das caixas de passagem e os tubos de entrada do esgoto bruto ao longo da margem

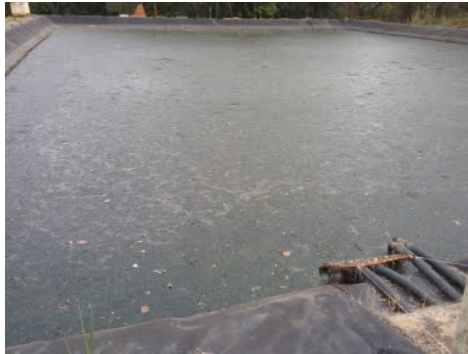
**Imagem(8)**

**Descrição(8):** Vista geral da lagoa com bastante sólido suspenso e o detalhe de um conjunto de tubos de alimentação do esgoto bruto

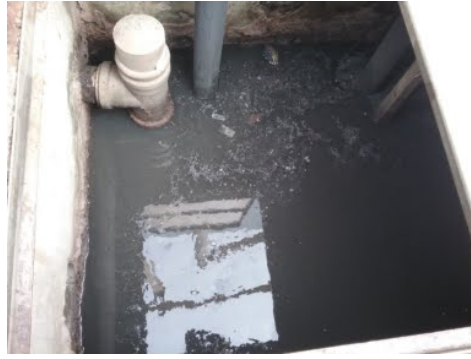
**Imagem(11)**

**Descrição(11):** Poço de sucção do esgoto, recalque para o Filtro Biológico  
**Imagem(12)**

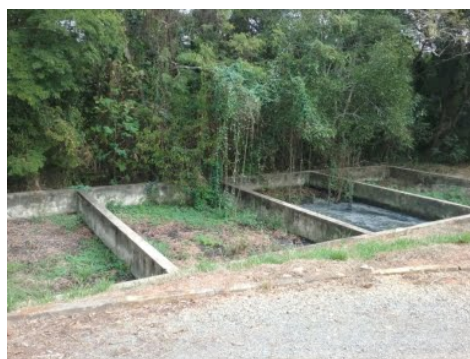
**Descrição(18):** Leito de secagem do lodo de esgoto

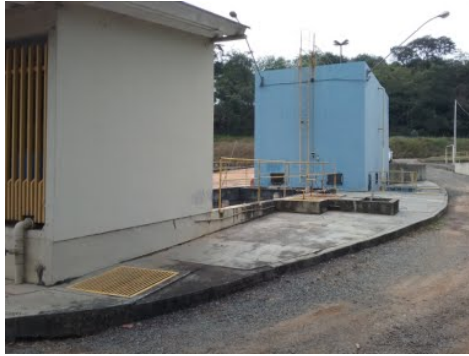
**Imagem(19)**

**Descrição(19):** Vista geral da estrutura do decantador e do Filtro Biológico  
**Imagem(20)**
