**RELATÓRIO DE FISCALIZAÇÃO TÉCNICA DOS SISTEMAS DE ÁGUA E  
ESGOTO DO MUNICÍPIO DE  
HOLAMBRA**

**PRESTADOR: ÁGUAS DE HOLAMBRA**

**Relatório R7 – Verificação de Não-Conformidades**

**Americana, setembro de 2019**

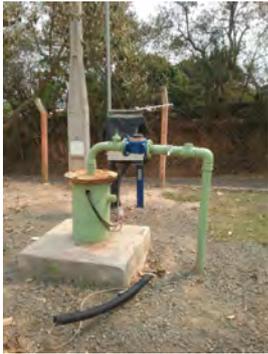
Nome	Coordenadas
<p>Poço Santo Antonio Novo</p>

<input type="radio"/> Sim <input checked="" type="radio"/> Não	<input type="radio"/> Sim <input type="radio"/> Não
<b>Há condições adequadas de manutenção, limpeza, conservação e segurança?</b>	<b>Observações:</b>
<input checked="" type="radio"/> Sim <input type="radio"/> Não	Dentro de uma Unidade Básica de Saúde. Não foi possível observar painel elétrico

<b>Item 2.1</b>
<input checked="" type="checkbox"/> A área não está devidamente cercada (Art. 2º da Lei Federal 11.445/2007). Prazo: Em até 180 dias
<b>Item 2.3</b>
<input checked="" type="checkbox"/> Ausência de extintor de incêndio (Art. 10.9 da NR 10 e Art. 23.1 da NR 23). Prazo: Imediato
<b>Item 2.4</b>
<input checked="" type="checkbox"/> Ausência de identificação da área (Art. 2º da Lei Federal 11.445/2007). Prazo: Em até 180 dias
<b>Item 2.11</b>
<input checked="" type="checkbox"/> Captação de água sem outorga (Art. 12 da Lei Federal nº 9433/1997 e Art.12 da Lei estadual nº 7.663/1991). Prazo: Em até 180 dias

<b>Informações complementares</b>
A área deve estar protegida do contato de pessoas que frequentam a UBS, evitando acidentes. Enviar outorga do poço à ARES-PCJ.
<b>Data da inspeção</b>
09/19/2019

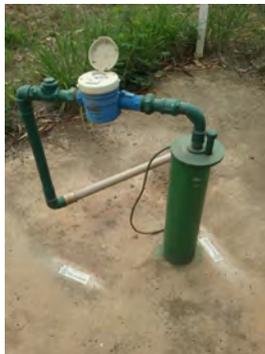
Poço Santo Antonio

Não há não-conformidades.

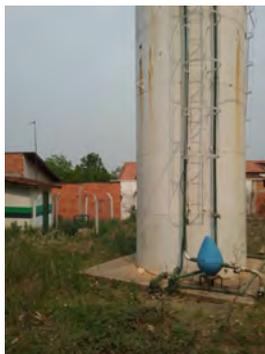
**Imagem(1)**

**Descrição(1):** Dosador de produtos químicos no reservatório

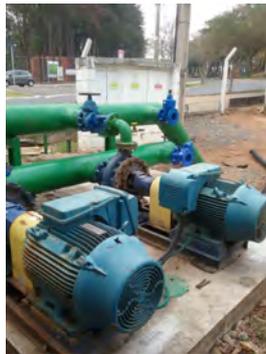
**Imagem(1)**

**Descrição(1):** Recalca para ETA Tulipas

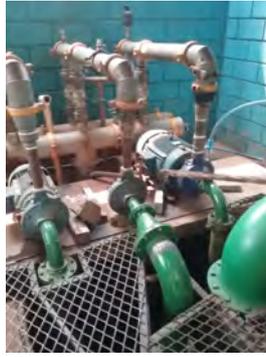
**Imagem(2)**

**Descrição(2):** Recalca para ETA Tulipas Cooperativa

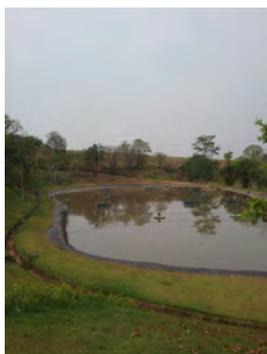
**Imagem(1)**

**Descrição(1):** No momento da fiscalização, estava ocorrendo manutenção elétrica. Por isso, os aeradores estavam desligados.

**Item 8.28:** Ausência de macromedidor de entrada e/ou saída (Normas e procedimentos técnicos pertinentes). Prazo: Em até 180 dias

**Informações complementares:** Necessário implementar macromedidor de vazão eletrônico.  
**Data da inspeção:** 09/19/2019

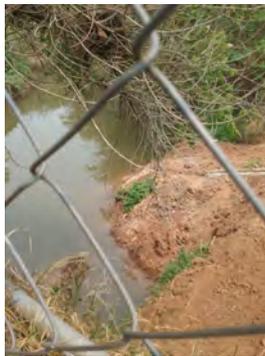
**Imagem(1)**

**Descrição(1):** Lançamento de efluente da ETE (ainda inoperante) muito próximo da captação superficial, mesmo a jusante.

**Informações complementares:** Não foi possível entrar nas instalações da ETE, ou da Captação. Porém, foi possível observar: sinais de vazamentos da nova ETE (ainda em fase de testes), desalinhamento entre os tanques 1 e 2; despejo do efluente extremamente próximo da captação, mesmo que à jusante.

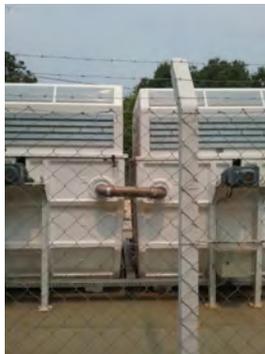
**Imagem(2)**

**Descrição(2):** Desnível entre primeira e segunda caixa da ETE

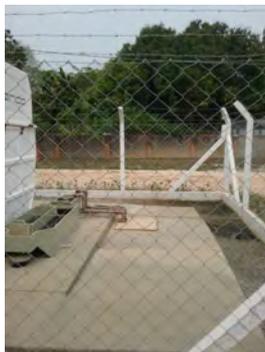
**Imagem(3)**

**Descrição(3):** Sinal de vazamento ocorrido

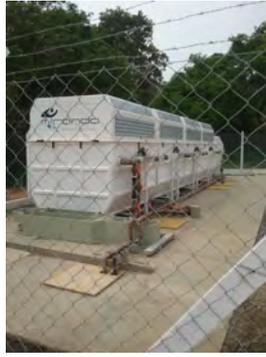
**Imagem(4)**

**Descrição(4):** ETE compacta Camanducaia
