**RELATÓRIO DE FISCALIZAÇÃO TÉCNICA DOS SISTEMAS DE ÁGUA E
ESGOTO DO MUNICÍPIO DE
INDAIATUBA**

PRESTADOR: SERVIÇO AUTÔNOMO DE ÁGUA E ESGOTO DE INDAIATUBA – SAAE

Relatório R7 – Não Conformidades

Americana, junho de 2018

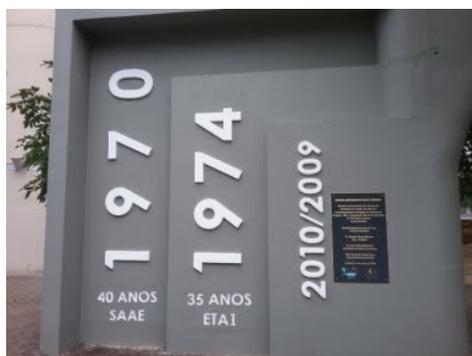
Imagem(1)

Descrição(1): Placa de identificação do local da ETA I

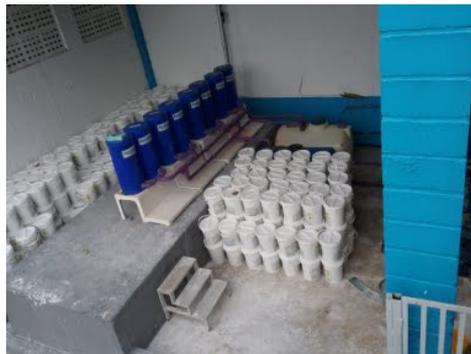
Imagem(13)

Descrição(13): Depósito de hipoclorito em forma de pastilhas e as dosadoras de cloro de contato ou de passagem da água tratada, em substituição ao antigo sistema de cloro-gás desativado

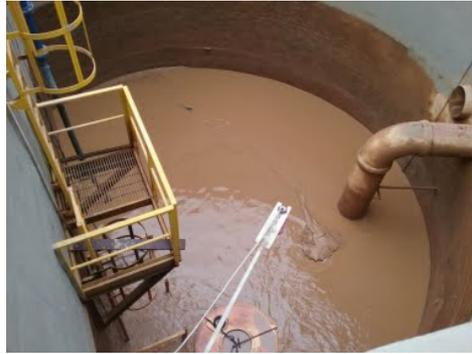
Imagem(19)

Descrição(19): Poço de sucção da água de limpeza dos filtros e decantadores que passam pelas centrífugas e recuperação de água de reúso e destinação dos resíduos sólidos a um Aterro Sanitário licenciado conforme CÁDRI emitido pela CETESB

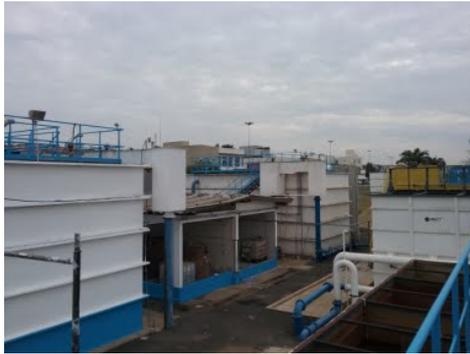
Imagem(4)

Descrição(4): Vista geral dos 3 módulos metálicos de tratamento da água compactos que no momento das inspeções encontravam-se paralisados por não haver demanda de água tratada para a distribuição em complementação ao abastecimento de outra ETA do Capivarí-Mirim

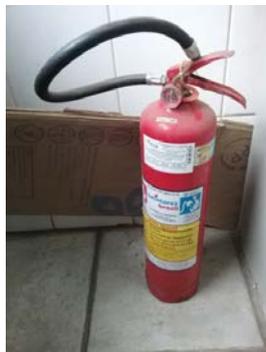
Imagem(10)

Descrição(10): Extintor de incêndio no laboratório

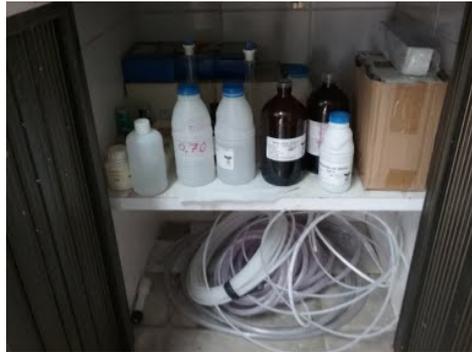
Imagem(12)

Descrição(12): Reagentes rotulados e dispensados dispensados em armários fechados

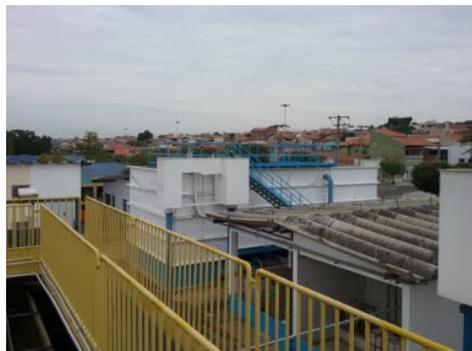
Imagem(18)

Descrição(18): Vista geral do 3 módulo de tratamento um pouco mais afastado dos outros e o detalhe dos guarda-corpos de proteção em todas as passarelas de acesso às operações de cada um dos módulos

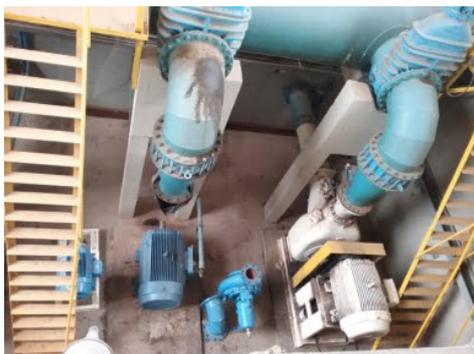
Imagem(4)

Descrição(4): Outra foto dos conjuntos motobombas da EEEB que estavam em manutenção em uma das bombas

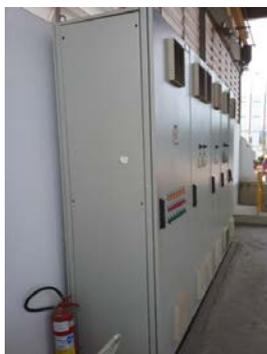
Imagem(5)

Descrição(5): Painel elétrico de comando dos conjuntos motobombas da EEEB e um extintor de incêndio ao lado

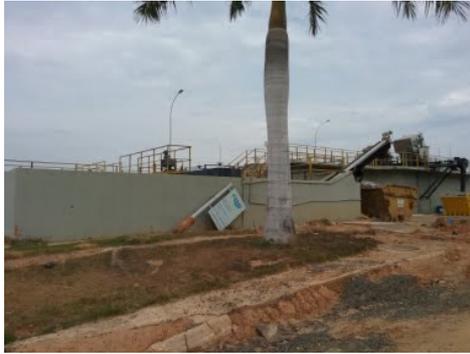
Imagem(7)

Descrição(7): Vista geral do tratamento preliminar com a rosca transportadora do desarenador com a caçamba recebendo os resíduos sólidos a serem transportados a um Aterro Sanitário licenciado conforme CADRI da CETESB

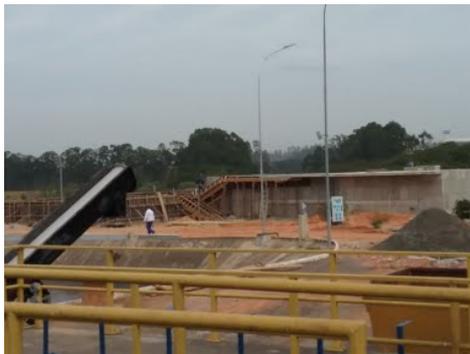
Imagem(13)

Descrição(13): Outros módulos de tratamento com novo tratamento preliminar e novos Reatores Aeróbios em construção, conforme Planejamento de Investimentos previstos e apresentados no último Reajuste Tarifário, pelo SAAE Indaiatuba

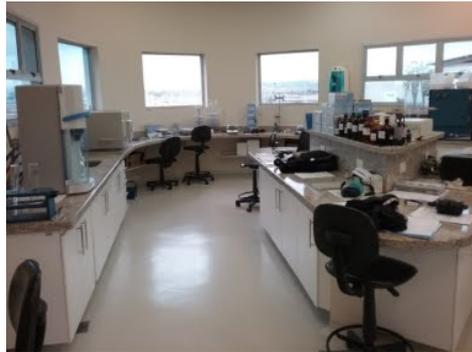
Imagem(16)

Descrição(16): Laboratório de análises químicas do processo de tratamento de esgoto da ETE

Item 8.4: Ausência de chuveiros de emergência no laboratório (Art. 5.21.4 da NBR 12216/1992 e Art. 5.18.3 da NBR 13035/1993). Prazo: Imediato

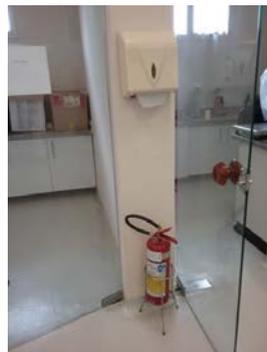
Imagem(17)

Descrição(17): Extintor de incêndio no laboratório

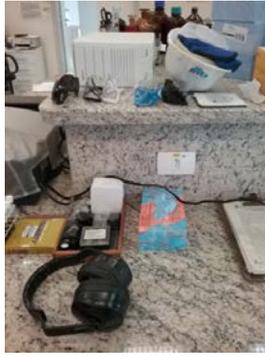
Imagem(19)

Descrição(19): Equipamentos de proteção individual EPIs no laboratório e para a circulação nas obras externas de ampliação da ETE
