**RELATÓRIO DE FISCALIZAÇÃO TÉCNICA DOS SERVIÇOS PÚBLICOS DE  
ÁGUA E ESGOTO DO MUNICÍPIO DE  
IPEÚNA**

**PRESTADOR: PREFEITURA MUNICIPAL DE IPEÚNA**

**Relatório R7 – Verificação de Não-Conformidades**

**Americana, junho de 2018**

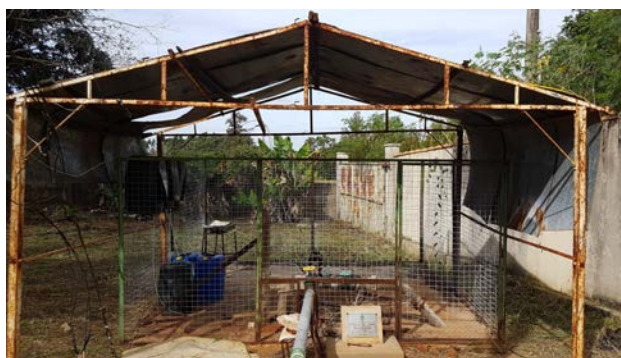
**Imagem(1)**

**Descrição(1):** Local de cobertura improvisado poço 2. Ainda assim um pouco do sol atinge os produtos químicos.
