**RELATÓRIO DE FISCALIZAÇÃO TÉCNICA DO SISTEMA DE TRATAMENTO
DE ESGOTO DO MUNICÍPIO DE
MOGI MIRIM**

PRESTADOR: SESAMM - SERVIÇOS DE SANEAMENTO DE MOGI MIRIM S.A.

Relatório R7 – Diagnóstico e Verificação de Não Conformidades

Americana, dezembro de 2016

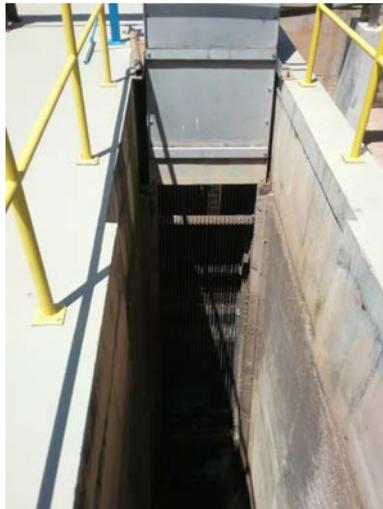
Imagem(9)

Descrição(9): Gradeamento grosso

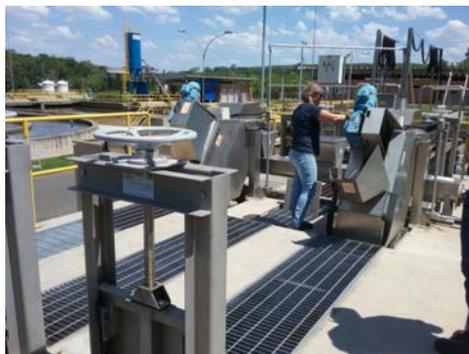
Imagem(14)

Descrição(14): Gradeamento fino

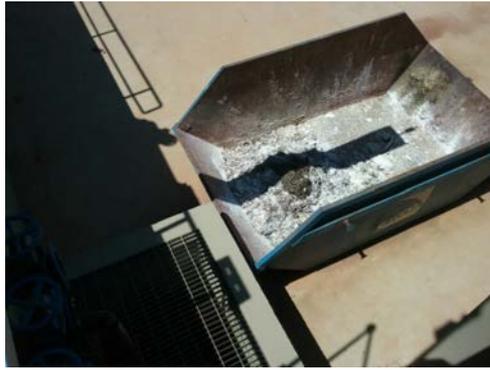
Imagem(15)

Descrição(15): Caçamba

Recomenda-se aplicar medidas de controle da proliferação de moscas e insetos na caçamba de resíduos do gradeamento fino – tratamento preliminar (Imagem 15 – pág. 7 do anexo) - aplicando cal (ou similar) e ainda prever uma cobertura da caçamba para evitar/minimizar presença de insetos.

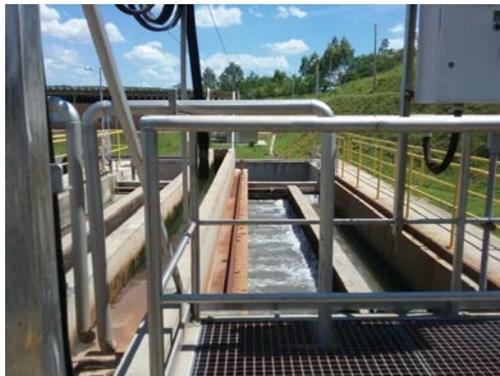
Imagem(16)

Descrição(16): Desarenador e removedor de gorduras

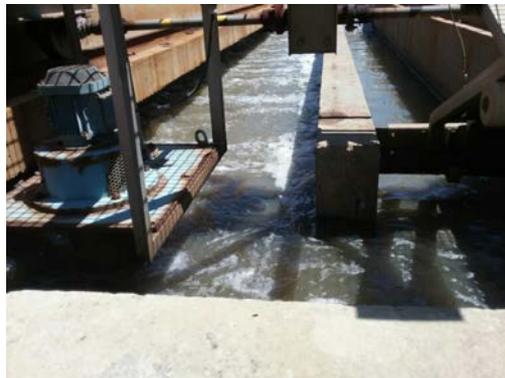
Imagem(17)

Descrição(17): Desarenador e removedor de gorduras

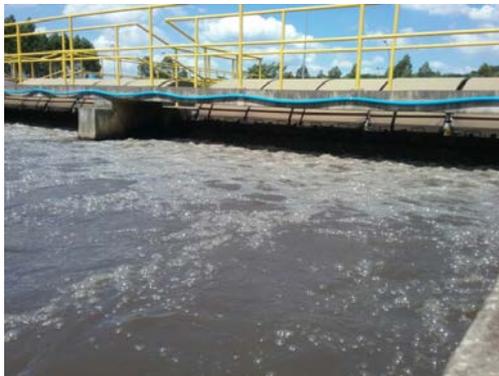
Imagem(21)

Descrição(21): Reator lodos ativados com aeração orbal tipo carrossel 1

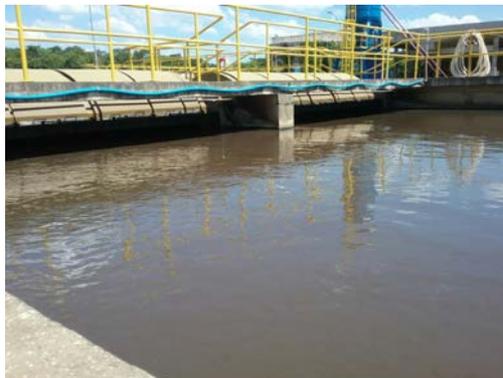
Imagem(22)

Descrição(22): Reator lodos ativados com aeração orbal tipo carrossel 2

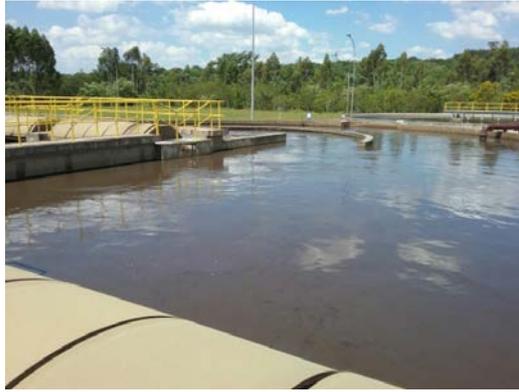
Imagem(23)

Descrição(23): Reator lodos ativados com aeração orbal tipo carrossel (3)

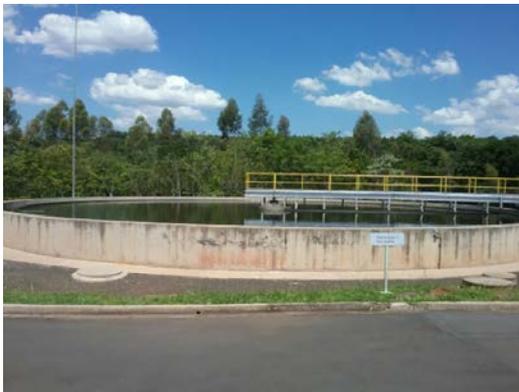
Imagem(25)

Descrição(25): Vista geral do decantador
