**RELATÓRIO DE FISCALIZAÇÃO TÉCNICA DOS SISTEMAS DE ÁGUA DO  
MUNICÍPIO DE MONTE ALEGRE DO SUL**

**PRESTADOR: Prefeitura Municipal de Monte Alegre do Sul**

**Relatório R7 – Verificação de Não Conformidades**

**Americana, maio de 2019**

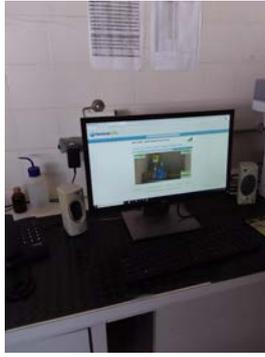
**Imagem(3)**

**Descrição(3):** Sistema de medição de nível: Reservatório Ponte Preta  
**Imagem(4)**

O sistema de medição de nível não está funcionando em todos os reservatórios, apenas no Reservatório Ponte Preta.

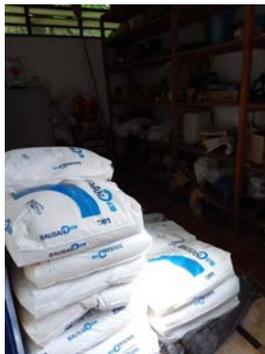
**Descrição(5):** Estocagem inadequada de produtos químicos  
**Imagem(6)**

**Item 5.11:** Estocagem inadequada de produtos químicos (Art. 5.15 da NBR 12216/1992). Prazo: Vencido

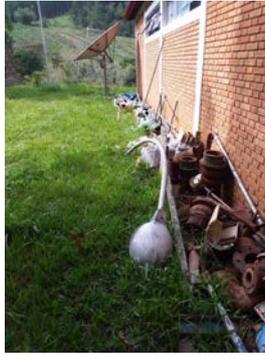
**Imagem(7)**

**Descrição(7):** Disposição inadequada de materiais ao redor do prédio

Recomenda-se a retirada dos materiais armazenados nos arredores da ETA e limpeza do local a fim de garantir as condições ideais de limpeza e conservação das instalações.

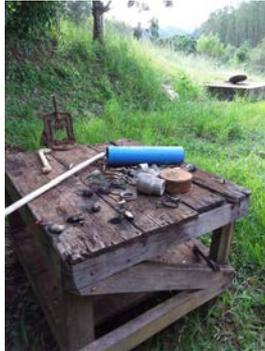
**Imagem(8)**

**Descrição(8):** Detalhe para disposição de restos de materiais como lâmpadas quebradas nos arredores da ETA

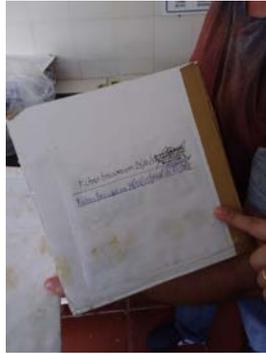
**Imagem(11)**

**Descrição(11):** Kits para cloro gás vencidos recentemente

**Item 5.8:** Ausência de treinamento e kits de emergência adequados, se utilizado Cloro gás (NR 15). Prazo: Vencido

Constatou-se a validade expirada dos kits para manuseio de gás cloro. Além disso, os funcionários não passaram por treinamento.

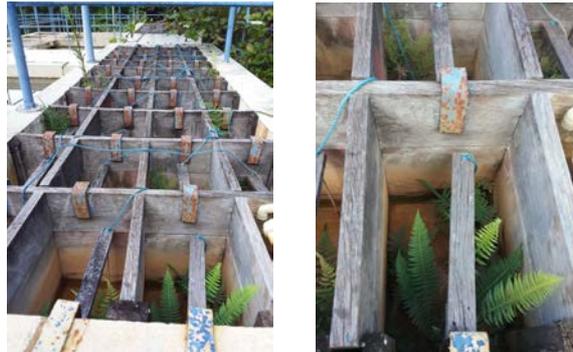
**Imagem(12)**

**Descrição(12):** Floculador em situação inadequada de limpeza e manutenção (presença de plantas)

**Informações complementares:** Recomenda-se a realização de limpeza do sistema, principalmente dos floculadores.

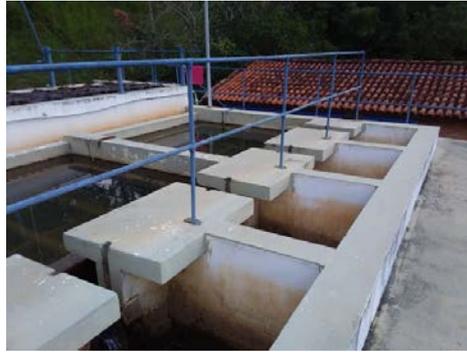
**Imagem(15)**

**Descrição(15):** Decantadores e filtros (guarda-corpo inadequado)

**Item 5.10:** Escadas e guarda-corpos existentes em condições inadequadas (Art. 5.21.1 da NBR 12216/1992). Prazo: Vencido

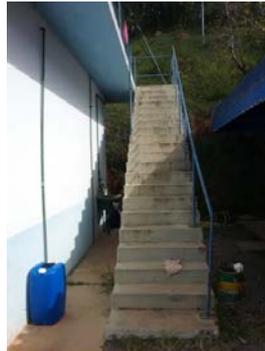
**Imagem(16)**

**Descrição(16):** Inexistência de guarda-corpo

**Item 5.12:** Existência de locais sem guarda-corpos ou escadas adequadas (Art. 5.21.1 da NBR 12216/1992). Prazo: Vencido

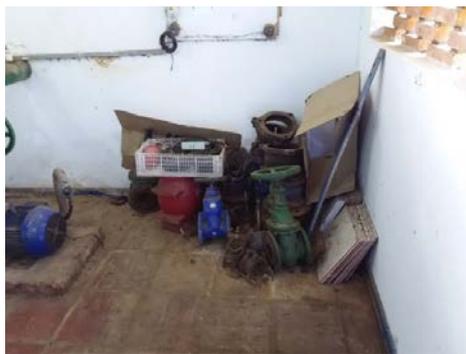
**Imagem(5)**

**Descrição(5):** Materiais indevidamente armazenados no interior da EEAT

**Informações complementares:** Recomenda-se a retirada dos materiais armazenados no interior da EEAT, além da organização e proteção de fios e cabos elétricos a fim de garantir as condições ideais de limpeza, conservação e segurança das instalações.

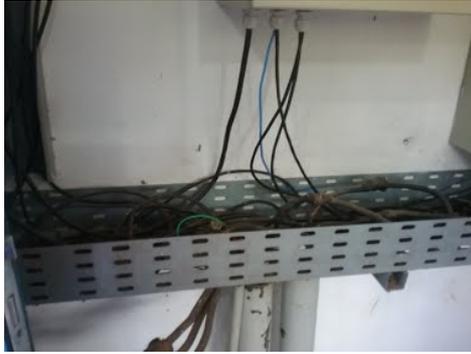
**Imagem(7)**

**Descrição(7):** Fios e cabos elétricos expostos

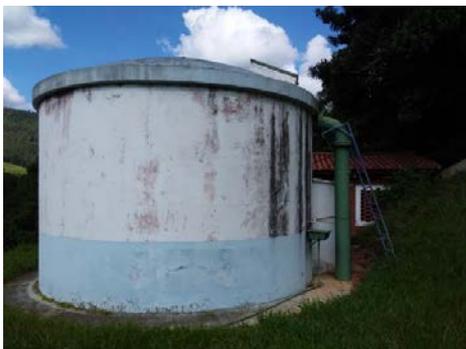
**Imagem(2)**

**Descrição(2):** Detalhe da escada de acesso

**Item 6.4:** Existência de locais sem guarda-corpos ou escadas em situação inadequada (Art. 5.16 da NBR 12217/1994). Prazo: Vencido

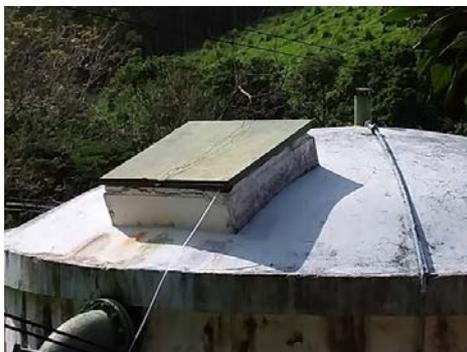
**Item 6.9**

**Item 6.9:** Inexistência de telas de proteção contra entrada de insetos e pequenos animais nas tubulações de ventilação (Art. 5.14 da NBR 12217/1994). Prazo: Imediato

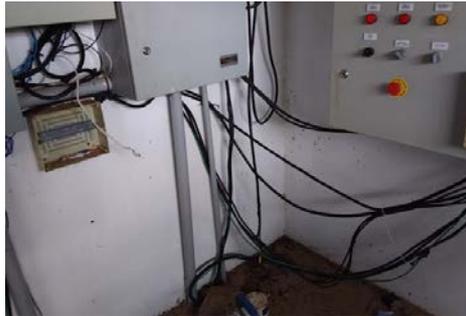
**Imagem(4)**

**Descrição(4):** Detalhe das instalações elétricas expostas (fios e cabos)

**Informações complementares:** Recomenda-se a retirada dos materiais armazenados no interior da EEAT, além da organização e proteção de fios e cabos elétricos a fim de garantir as condições ideais de limpeza, conservação e segurança das instalações.

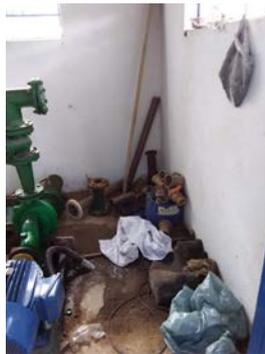
**Imagem(5)**

**Descrição(5):** Detalhe para materiais armazenados indevidamente no interior da EEAT

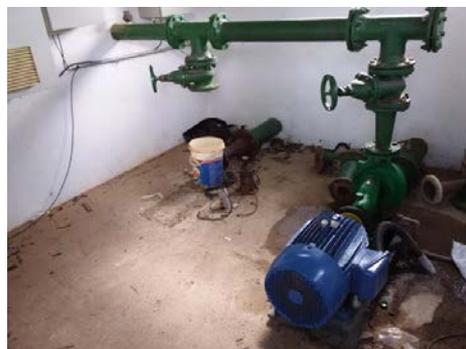
**Item 4.3**

**Item 4.3:** Ausência de conjunto moto-bomba reserva (Art. 5.3.2 da NBR 12214/1992). Prazo: Em até 180 dias

A EEAT está sem conjunto moto-bomba reserva devido roubo ocorrido em março. Deve ser providenciada a instalação de novo conjunto.

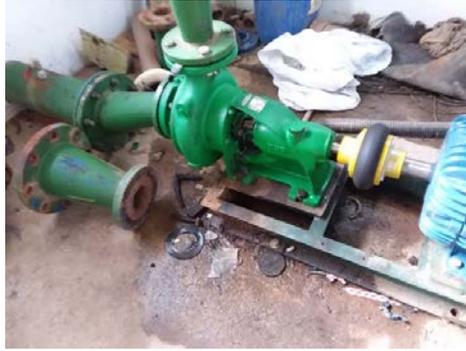
**Item 4.7**

**Item 4.7:** Drenagem inadequada de água de lubrificação de gaxetas (Art. 5.5.2.1 da NBR 12214/1992).

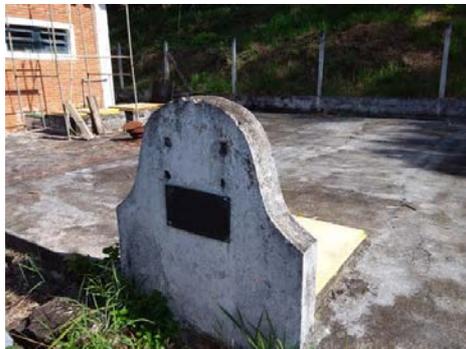
**Item 6.2**

**Item 6.2:** Ausência de identificação da área (Art. 2º da Lei Federal 11.445/2007). Prazo: Vencido

**Informações complementares:** Adequar identificação existente do reservatório, deixando visível e legível.
