**RELATÓRIO DE FISCALIZAÇÃO TÉCNICA DOS SISTEMAS DE ÁGUA E
ESGOTO DO MUNICÍPIO DE
PIRACICABA**

PRESTADOR: SEMAE – SERVIÇO MUNICIPAL DE ÁGUA E ESGOTO

Relatório R7 – Continuação do Diagnóstico e Não Conformidades

Americana, março de 2017

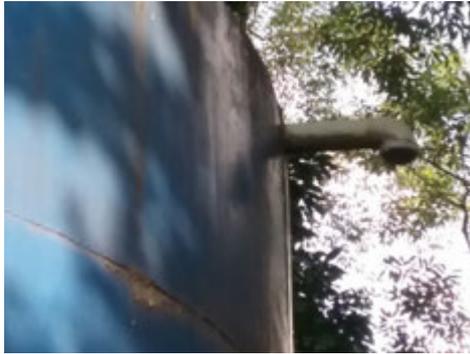
Imagem(1)

Descrição(1): Tubulação do extravasador sem tela de proteção contra a entrada de insetos e pequenos animais

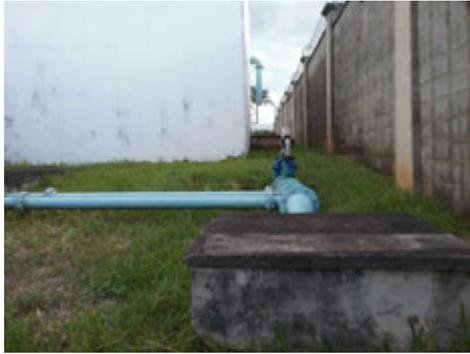
Imagem(4)

Descrição(4): Barrilete da tubulação de saída para a distribuição por gravidade ao condomínio fechado e alimentação da EEAT (Booster) local, situada na casa de bombas anexa ao Reservatório para a pressurização da rede de distribuição às residências situadas em cotas mais elevadas. Detalhe da tubulação do extravasador ao fundo, sem tela de proteção contra a entrada de insetos e pequenos animais

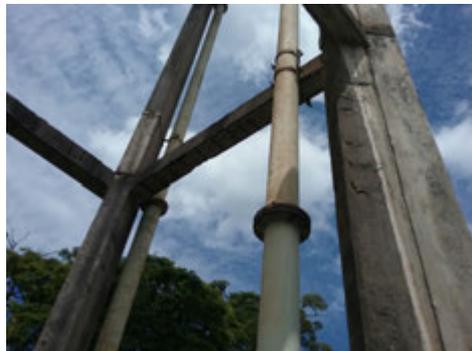
Imagem(3)

Descrição(3): Estrutura dos pilares e vigas em concreto armado da base com sinais de deterioração

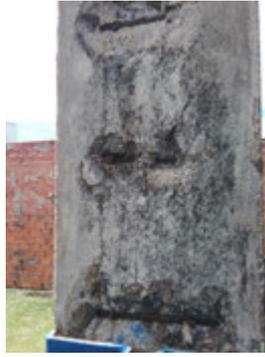
Imagem(4)

Descrição(4): Detalhe de um dos pontos da estrutura de concreto armado, com a armadura de aço em processo de oxidação, podendo comprometer a estabilidade de toda a estrutura da base do Reservatório

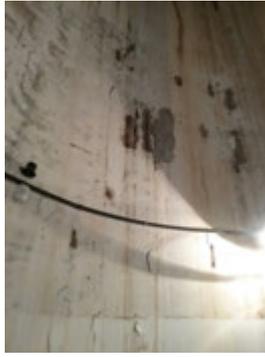
Imagem(4)

Descrição(4): Pontos de corrosão da armadura do concreto armado da base do Reservatório
