**RELATÓRIO DE FISCALIZAÇÃO TÉCNICA DOS SISTEMAS DE ÁGUA E  
ESGOTO DO MUNICÍPIO DE  
PIRASSUNUNGA**

**PRESTADOR: SERVIÇO DE ÁGUA E ESGOTO DE PIRASSUNUNGA – SAEP**

**Relatório R7 –Não Conformidades**

**Americana, junho de 2017**

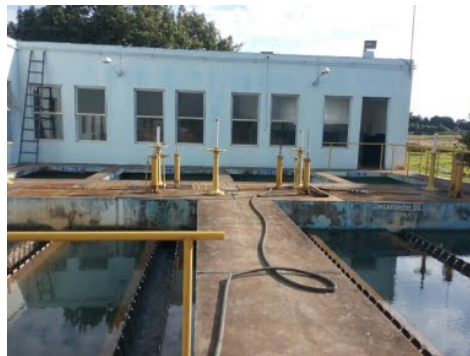
| NÃO CONFORMIDADES – Sistema de Abastecimento de Água | | | |
|---|---|---|---|
| ETA II | 5.12 | Existência de locais sem guarda-corpos ou escadas adequadas | Vencida/Reincidente |

**Item 5.12:** Existência de locais sem guarda-corpos ou escadas adequadas (Art. 5.21.1 da NBR 12216/1992). Prazo: Imediato

Os guarda-corpos entre os decantadores e filtros apontados no R2, ainda não foram instalados pelo SAEP.

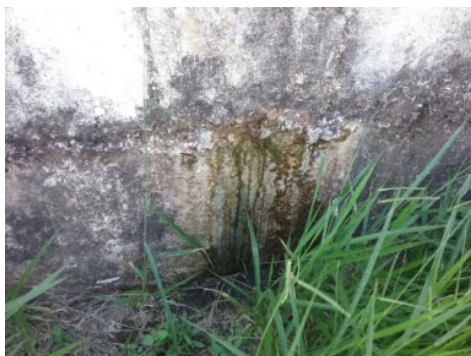
**Item 6.3**

| NÃO CONFORMIDADES – Sistema de Abastecimento de Água | | | |
|---|---|---|---|
| Reservatório R1 ETA II | 6.3 | Existência de vazamentos aparentes | Vencida/Reincidente |

**Item 6.3:** Existência de vazamentos aparentes nas instalações (Art. 2º da Lei Federal 11.445/2007).  
Prazo: Imediato

Os vazamentos aparentes apontados no R4 ainda não foram resolvidos pelo SAEP.

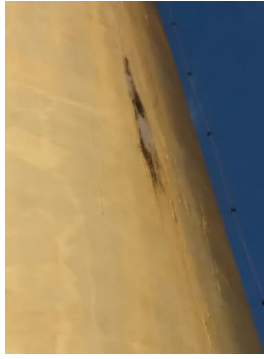
**Item 6.3**

| NÃO CONFORMIDADES – Sistema de Abastecimento de Água | | | |
|---|---|---|---|
| Reservatório Vila Esperança | 6.3 | Existência de vazamentos aparentes | Vencida/Reincidente |

**Item 6.3:** Existência de vazamentos aparentes nas instalações (Art. 2º da Lei Federal 11.445/2007).  
Prazo: Vencida

**Informações complementares:** Existência de vazamentos aparentes apontada no R4 ainda não foi resolvida pelo SAEP.

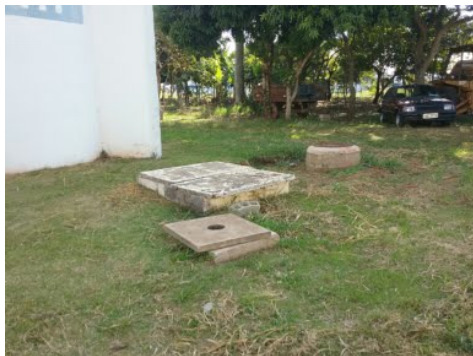
**Descrição(2):** Conserto do vazamento

**Informações complementares:** O vazamento aparente apontado no R4 foi resolvido pelo SAEP.

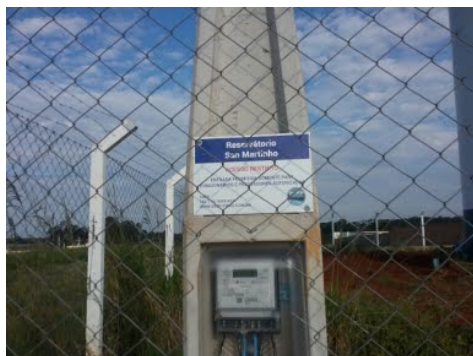
**Descrição(2):** Identificação da área

**Informações complementares:** Ausência de identificação da área e existência de vazamentos aparentes apontada no R4 foi resolvida pelo SAEP.

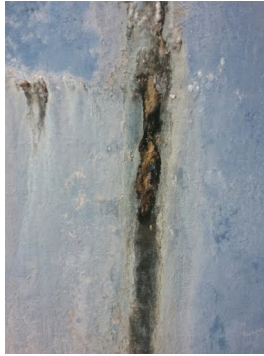
**Item 6.3**

| NÃO CONFORMIDADES – Sistema de Abastecimento de Água | | | |
|---|---|---|---|
| Reservatório Vila Belmiro | 6.3 | Existência de vazamentos aparentes | Imediato |

**Item 6.3:** Existência de vazamentos aparentes nas instalações (Art. 2º da Lei Federal 11.445/2007).  
Prazo: Imediato

**Informações complementares:** Esse reservatório havia sido impermeabilizado pelo SAEP, mas há indícios de vazamento.

O SAEP irá acionar a garantia do serviço realizado.

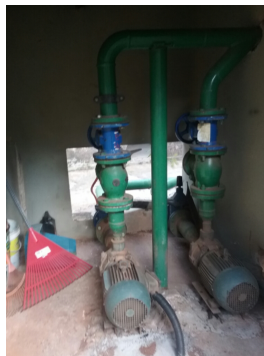
**Descrição(1):** Conjuntos de recalque

Existência de vazamentos aparentes apontada no R4 foi resolvida pelo SAEP.

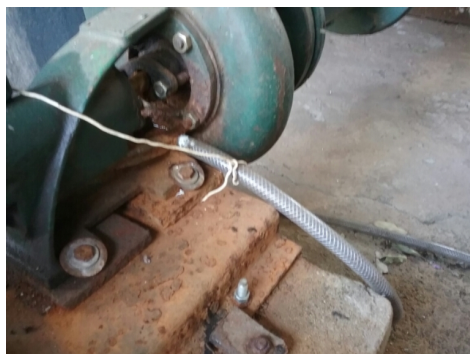
**Descrição(2):** Drenagem da gaxeta

Ausência de acesso para manutenção e drenagem inadequada de lubrificação de gaxetas apontada nos R4 e R5 foi resolvida pelo SAEP.

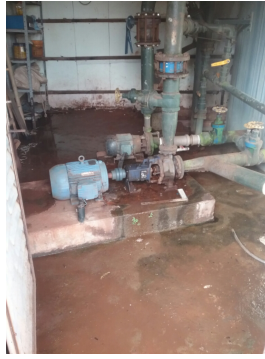
**Item 4.7**

| NÃO CONFORMIDADES – Sistema de Abastecimento de Água | | | |
|---|---|---|---|
| EEAT Vila Esperança | 4.7 | Drenagem inadequada de água de lubrificação de gaxetas | Em até 180 dias |

**Item 4.7:** Drenagem inadequada de água de lubrificação de gaxetas (Art. 5.5.2.1 da NBR 12214/1992).

Prazo: Em até 180 dias

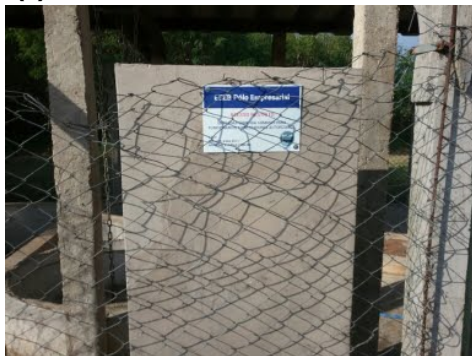
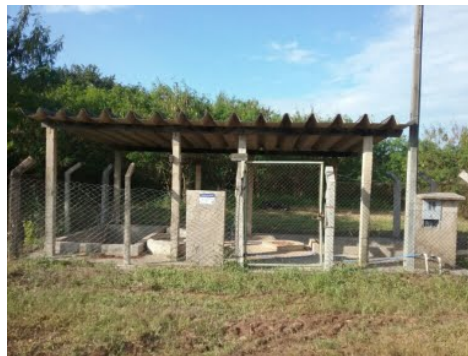
**Descrição(1):** Placa identificação EEEB Polo Empresarial

Ausência de identificação de área apontada no R4 foi resolvida pelo SAEP.
