**RELATÓRIO DE FISCALIZAÇÃO TÉCNICA DOS SISTEMAS DE ÁGUA E  
ESGOTO DO MUNICÍPIO DE  
RAFARD**

**PRESTADOR: PREFEITURA MUNICIPAL DE RAFARD**

**Relatório R7 – Continuação do Diagnóstico e Não Conformidades**

**Americana, maio de 2018**

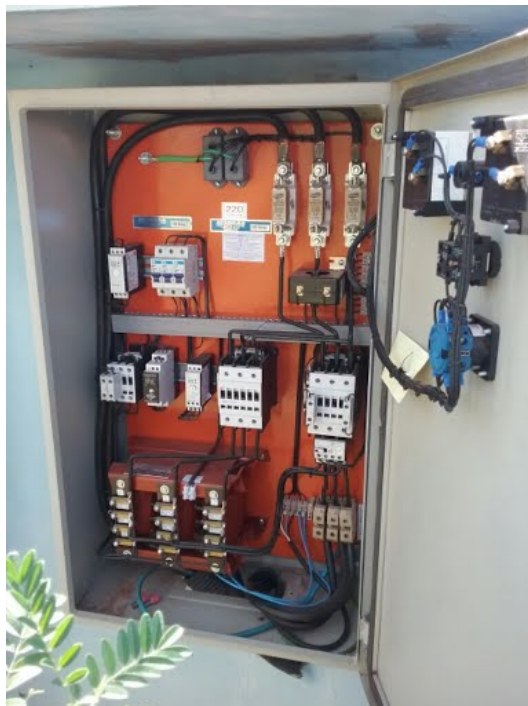
**Imagem(1)**

**Descrição(1):** Painei elétrico

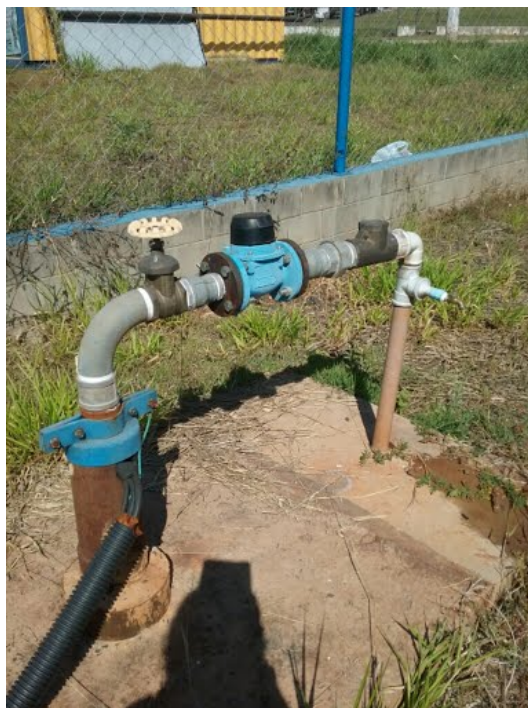
**Imagem(2)**

**Descrição(2):** Macromedidor (hidrômetro) que alimenta exclusivamente o reservatório apoiado

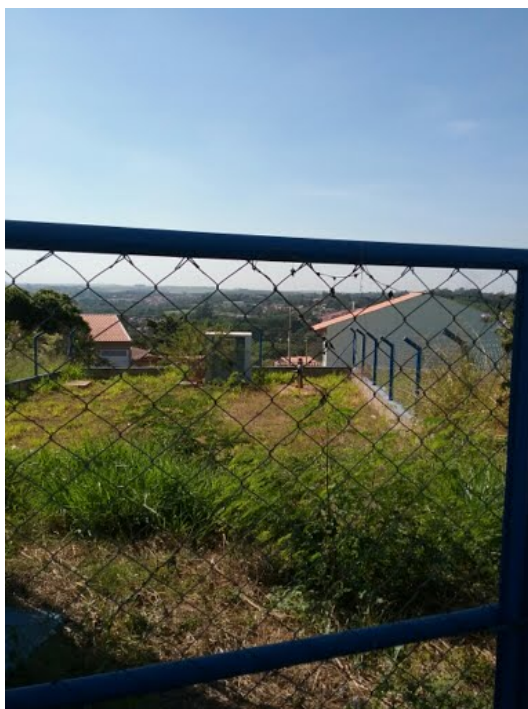
**Imagem(4)**

**Descrição(4):** Portão de acesso à área do reservatório e captação subterrânea, que necessita de limpeza

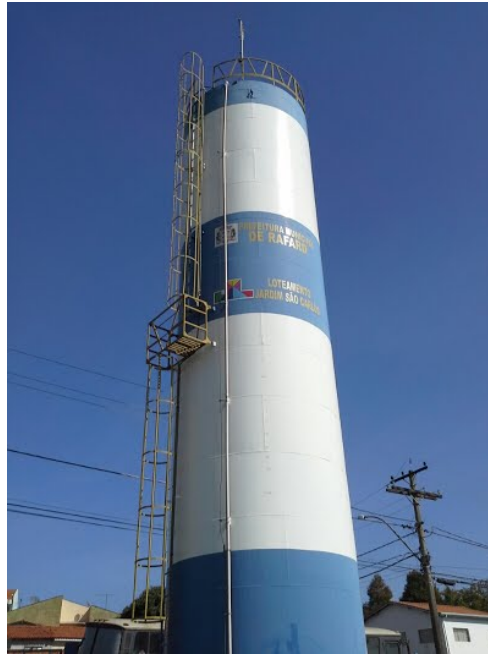
**Imagem(1)**

**Descrição(1):** Reservatório apoiado de 180 m3 alimentado pelo poço

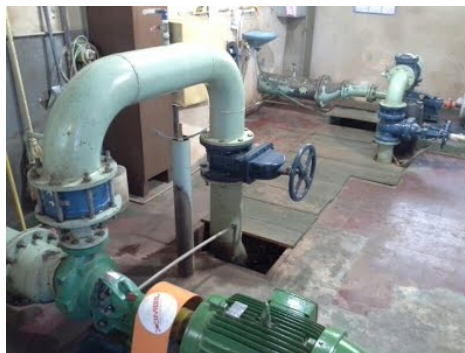
**Imagem(1)**

**Descrição(1):** Conjuntos de recalque

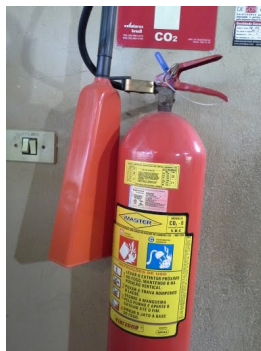
**Imagem(2)**

**Descrição(2):** Extintor de incêndio dentro da validade

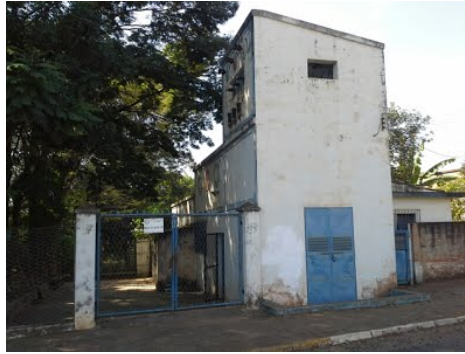
**Imagem(3)**

**Descrição(3):** Aspecto externo da estação Recalque 1, com placa de identificação

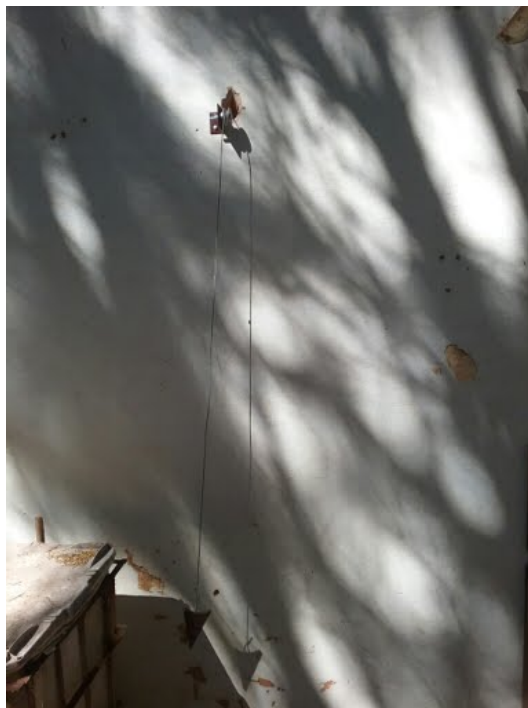
**Imagem(1)**

**Descrição(1):** Medidor de nível externo. Porém, não está funcionando.

**Item 6.11:** Reservatório sem medidor de nível (Art. 5.15 da NBR 12217/1994). Prazo: Em até 180 dias

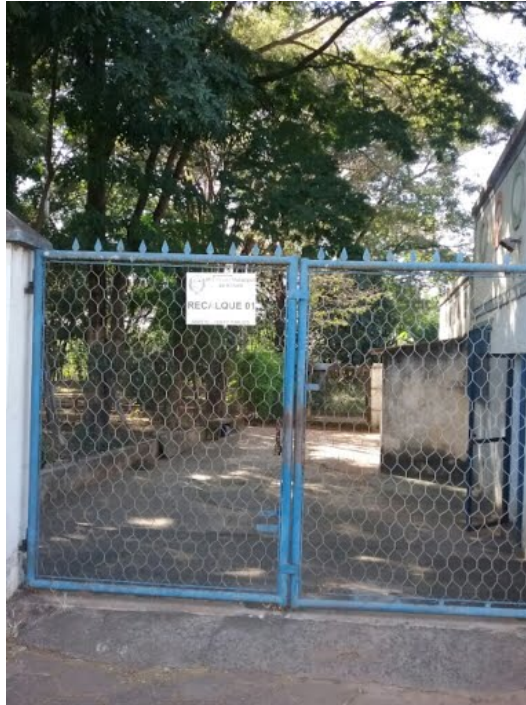
**Imagem(2)**

**Descrição(2):** Área externa do Recalque 1

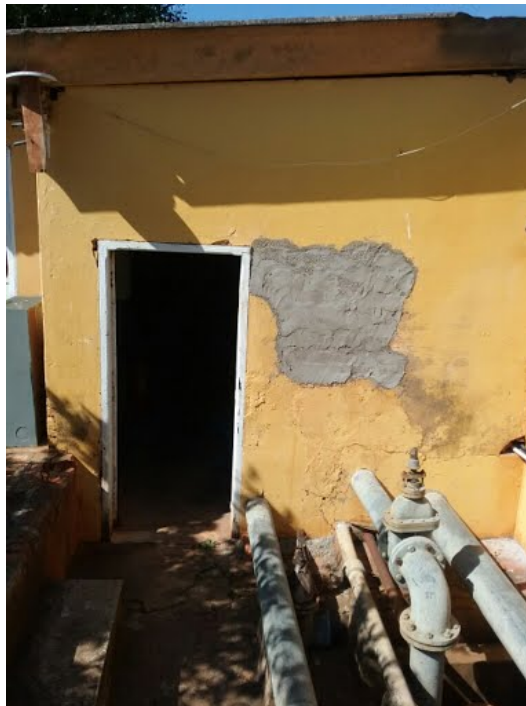
**Imagem(1)**

**Descrição(1):** Vista da casa de bombas

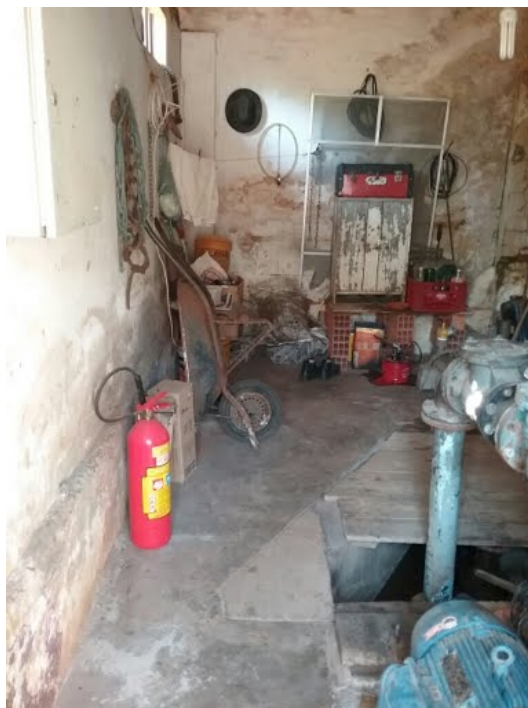
**Descrição(3): EEAT com extintor**

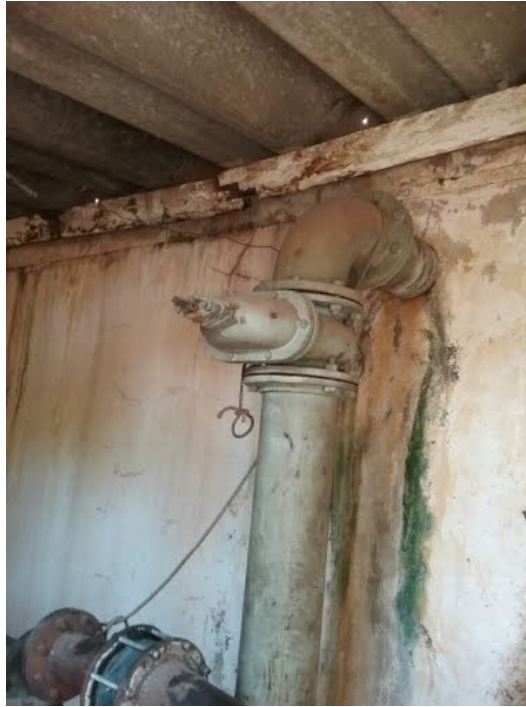
**Imagem(4)**

**Descrição(4):** Detalhe para estrutura da casa de bombas aparentemente danificada

**Informações complementares:** Recomenda-se analisar estrutura da casa de bombas.

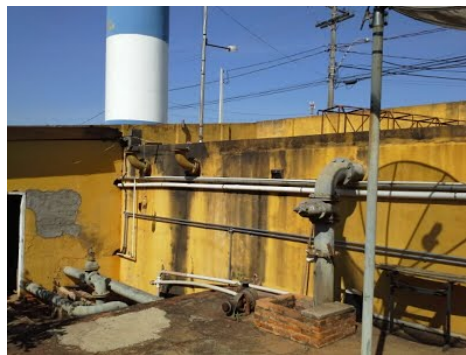
**Imagem(1)**

**Descrição(1):** Aspecto geral do reservatório enterrado

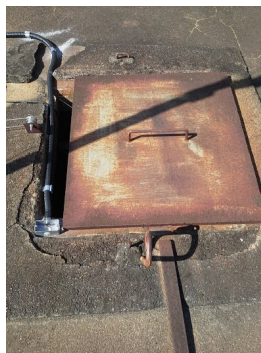
**Imagem(2)**

**Descrição(2):** Uma das tampas do reservatório que não fecha completamente devido à caixa de passagem do eletroduto

**Item 6.10:** O reservatório sem tampas de inspeção em boas condições (Art. 5.13 da NBR 12217/1994). Prazo: Imediato

**Informações complementares:** Recomenda-se providenciar: o fechamento total das tampas do reservatório, adequando o eletroduto e retirando a tubulação desativada; o reparo do medidor de nível visual; escada segura para acesso à laje de cobertura do reservatório.

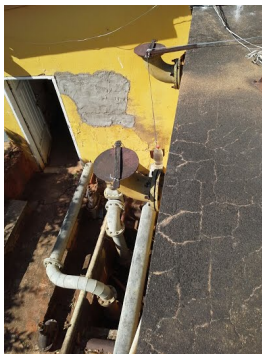
**Imagem(3)**

**Descrição(3):** Tubulação de ventilação e medidor de nível visual (que não estava funcionando)

**Item 6.11:** Reservatório sem medidor de nível (Art. 5.15 da NBR 12217/1994). Prazo: Em até 180 dias

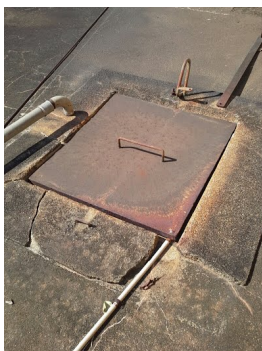
**Imagem(4)**

**Descrição(4):** Outra tampa do reservatório que não fecha completamente devido a uma tubulação que não está em uso
