# RELATÓRIO DE FISCALIZAÇÃO TÉCNICA DO SISTEMA DE ESGOTO DO MUNICÍPIO DE SANTA BARBARA D'OESTE

# PRESTADOR: DAE – DEPARTAMENTO DE ÁGUA E ESGOTO DE SANTA BÁRBARA DO OESTE

Relatório R7 – Continuação do Diagnóstico e Não Conformidades

Americana, dezembro de 2017

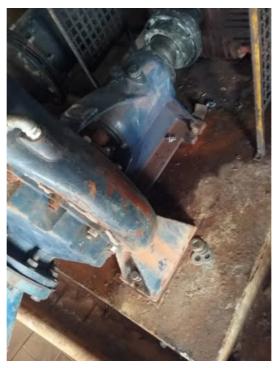
Item 4.7

**Item 4.7:** Drenagem inadequada de água de lubrificação de gaxetas (Art. 5.5.2.1 da NBR 12214/1992). Prazo: Em até 180 dias

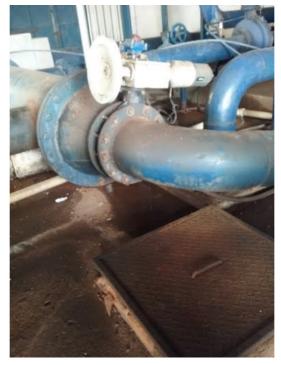
Item 4.8: Existência de vazamentos aparentes (Art. 2º da Lei Federal 11.445/2007). Prazo: Imediato Item 4.8

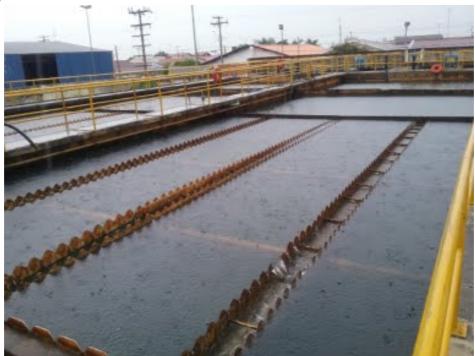
# Imagem(4)

**Descrição(4):** Vertedouros desnivelados **Imagem(5)**

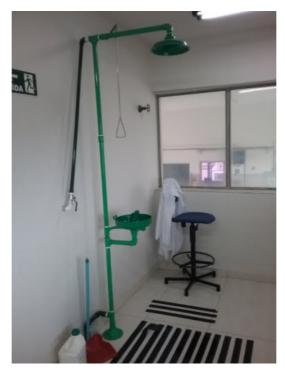
### Item 5.3

**Item 5.3:** Ausência de chuveiros de emergência no laboratório (Art. 5.21.4 da NBR 12216/1992 e Art. 5.18.3 da NBR 13035/1993). Prazo: Imediato

Há chuveiro de emergência novo e instalado, mas não pronto para uso (o registro estava fechado no momento da fiscalização). Recomenda-se que o registro permaneça aberto e o acesso ao chuveiro desimpedido.

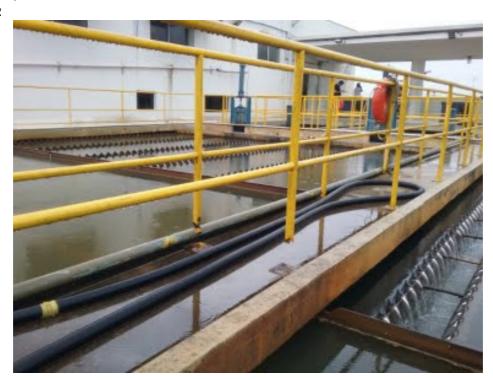
### Item 5.12

**Item 5.12:** Existência de locais sem guarda-corpos ou escadas adequadas (Art. 5.21.1 da NBR 12216/1992). Prazo: Imediato

Há guarda-corpos em toda a área da ETA. Entretanto, é necessária sua adequação (padronização), para que apresentem a altura mínima, bem como o reparo em diversos locais com guarda-corpos bastante danificados.

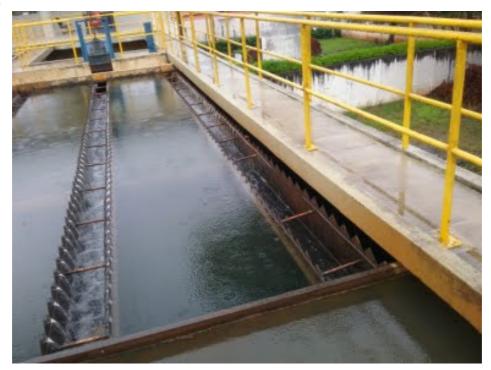
### Item 5.18

**Item 5.18:** Vertedores de água decantada aparentemente desnivelados (Art. 5.10.8 da NBR 12216/1992). Prazo: Em até 180 dias

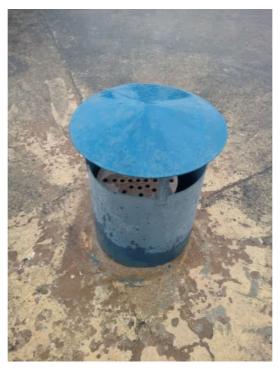
Item 6.9

**Item 6.9:** Inexistência de telas de proteção contra entrada de insetos e pequenos animais nas tubulações de ventilação (Art. 5.14 da NBR 12217/1994). Prazo: Imediato

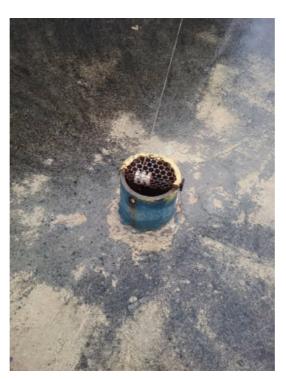
### Item 6.9

**Item 6.9:** Inexistência de telas de proteção contra entrada de insetos e pequenos animais nas tubulações de ventilação (Art. 5.14 da NBR 12217/1994). Prazo: Imediato

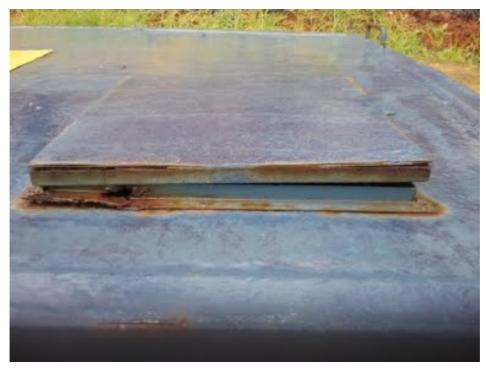
### Item 6.10

**Item 6.10:** O reservatório sem tampas de inspeção em boas condições (Art. 5.13 da NBR 12217/1994). Prazo: Imediato

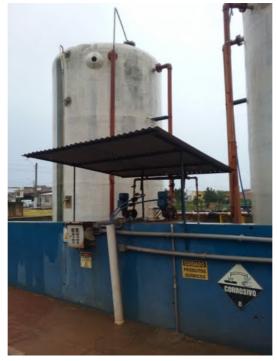
# Imagem(6)

**Descrição(6):** Bombas desativadas ao lado das baias de contenção **Imagem(7)**

Recomenda-se: a desinstalação das bombas desativadas que permanecem ao lado das baias de contenção; a retirada dos materiais a serem descartados; o armazenamento adequado de produtos químicos.

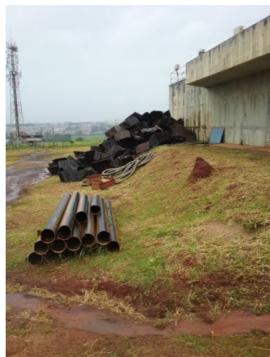
Descrição(7): Materiais a serem descartados armazenados inadequadamente

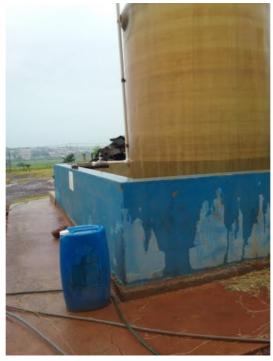
# Imagem(8)

**Descrição(8):** Galão contendo cloro armazenado inadequadamente **Imagem(9)**

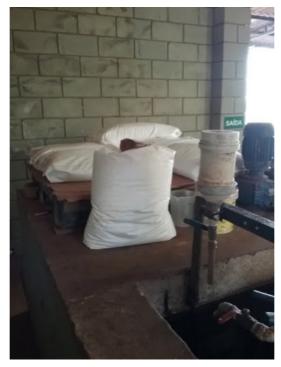
# Imagem(10)

**Descrição(10):** Coagulante armazenado inadequadamente **Imagem(11)**

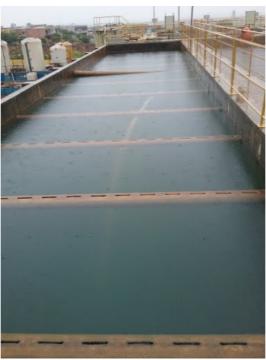
Descrição(13): Calhas coletoras de água de lavagem desniveladas e algumas obstruídas

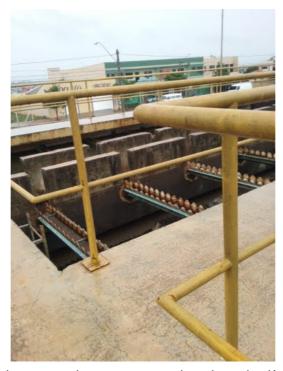
**Item 5.10:** Escadas e guarda-corpos existentes em condições inadequadas (Art. 5.21.1 da NBR 12216/1992). Prazo: Imediato

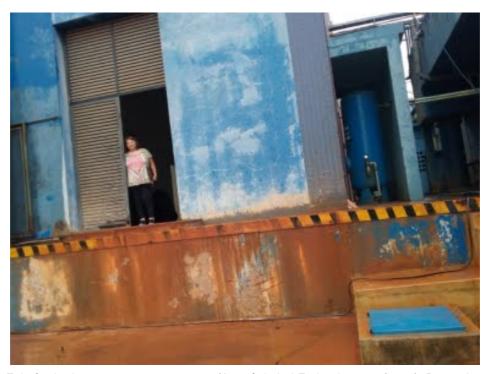
Item 5.12

**Item 5.12:** Existência de locais sem guarda-corpos ou escadas adequadas (Art. 5.21.1 da NBR 12216/1992). Prazo: Imediato

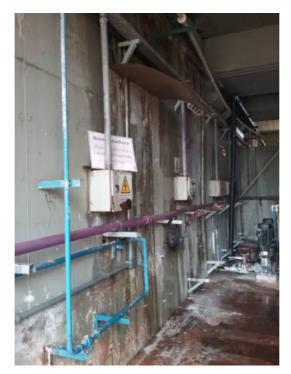
### Item 5.13

Item 5.13: Existência de vazamentos aparentes (Art. 2º da Lei Federal 11.445/2007). Prazo: Imediato

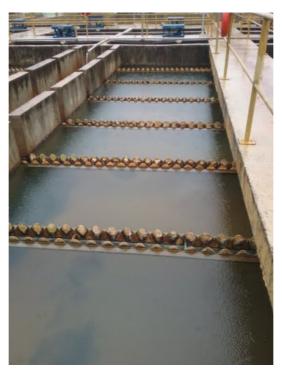
### Item 5.18

**Item 5.18:** Vertedores de água decantada aparentemente desnivelados (Art. 5.10.8 da NBR 12216/1992). Prazo: Em até 180 dias

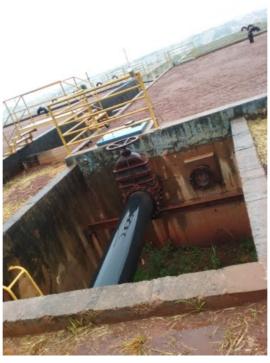
Item 6.4

**Item 6.4:** Existência de locais sem guarda-corpos ou escadas em situação inadequada (Art. 5.16 da NBR 12217/1994). Prazo: Em até 180 dias

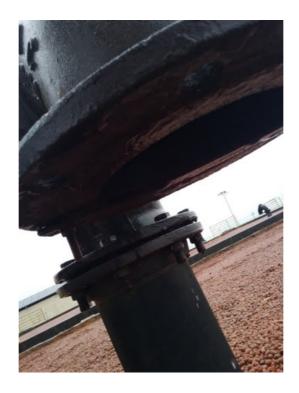
Item 6.9

**Item 6.9:** Inexistência de telas de proteção contra entrada de insetos e pequenos animais nas tubulações de ventilação (Art. 5.14 da NBR 12217/1994). Prazo: Imediato

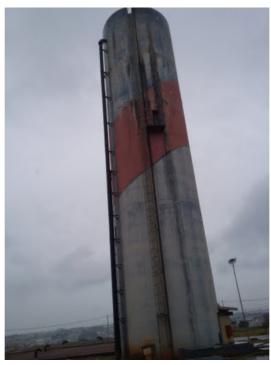
# Imagem(1)

Item 6.7: Inexistência de para-raios em reservatórios elevados (Art. 5.16.7 da NBR 12217/1994).
