**RELATÓRIO DE FISCALIZAÇÃO TÉCNICA DOS SISTEMAS DE ÁGUA E  
ESGOTO DO MUNICÍPIO DE  
TIETÊ**

**PRESTADOR: SERVIÇO AUTÔNOMO DE ÁGUA E ESGOTO DE TIETÊ – SAMAE**

**Relatório R7 – Não conformidades**

**Americana, maio de 2018**

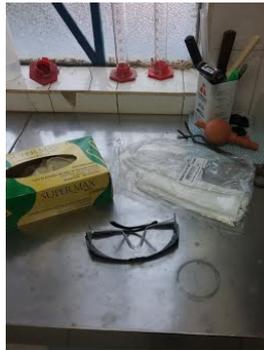
**Imagem(12)**

**Descrição(12):** Equipamentos de proteção individual

**Item 5.4:** Ausência de EPIs para os operadores (óculos, luvas, etc) (NR 15 e Art. 5.18.4 da NBR 13035/1993). Prazo: Imediato

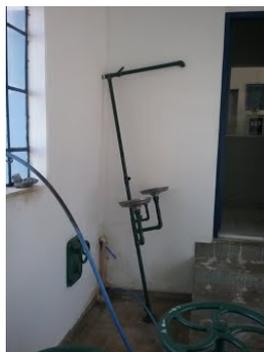
**Imagem(14)**

**Descrição(14):** Chuveiro de emergência (falta instalar)

**Item 5.3:** Ausência de chuveiros de emergência no laboratório (Art. 5.21.4 da NBR 12216/1992 e Art. 5.18.3 da NBR 13035/1993). Prazo: Imediato

**Informações complementares:** Apenas os funcionários do laboratório estavam com EPI, os operadores não estavam utilizando equipamentos de segurança durante o momento da inspeção e não apontaram onde ficam armazenados os mesmos. O chuveiro de emergência foi comprado mas não estava instalado. Providenciar a instalação.

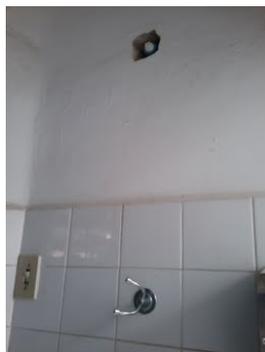
**Imagem(18)**

**Descrição(18):** Local com a infraestrutura preparada para a instalação do chuveiro de emergência

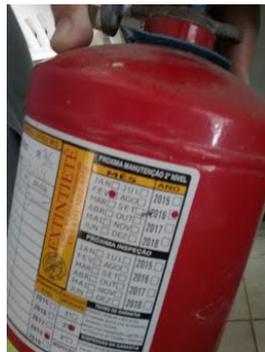
**Item 5.14**

**Item 5.14:** Extintor de incêndio com validade expirada (Art. 10.9 da NR 10 e Art. 23.1 da NR 23). Prazo: Imediato

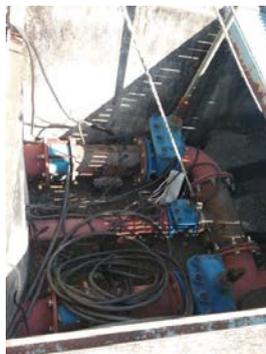
**Imagem(2)**

**Descrição(2):** Vista interna caixa de manobra com fiação exposta

**Informações complementares:** A ETE Central está trabalhando com menos da metade dos aeradores em funcionamento e sem centrífuga. Parte do lodo produzido se solidificou no fundo do tanque e está sendo retirado aos poucos. Na elevatória também existe fiação exposta ao tempo, representando risco iminente para os operadores.

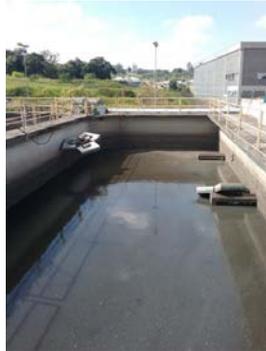
**Imagem(8)**

**Descrição(8):** Vista geral tanque de aeração - apenas um aerador em funcionamento

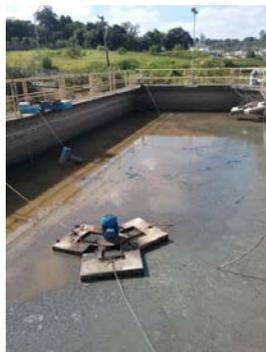
**Imagem(10)**

**Descrição(10):** Vista geral tanque de aeração - apenas um aerador em funcionamento

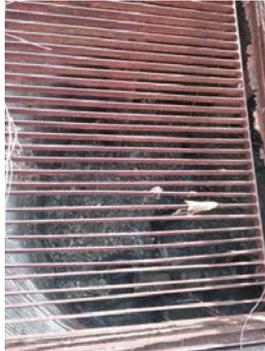
**Imagem(4)**

**Descrição(4):** Vista do posto de sucção - Detalhe das grades bastante deterioradas

**Informações complementares:** Foi informado a ARES que a ETE está operando sem centrifuga, além disso, alguns aeradores também estavam sem funcionar. Foi constatado durante a inspeção que as grades de proteção do poço de sucção, da elevatória, estão bastante degradadas necessitando troca com urgência. O poço também apresentava bastante resíduo.

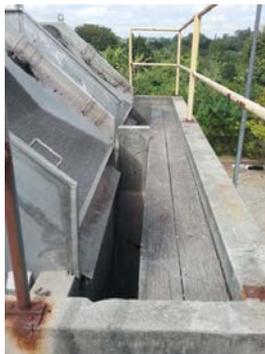
**Imagem(5)**

**Descrição(5):** Vista do gradeamento mecânico - Não existe plataforma para os operadores, foi realizada uma adaptação com uma tábua de madeira

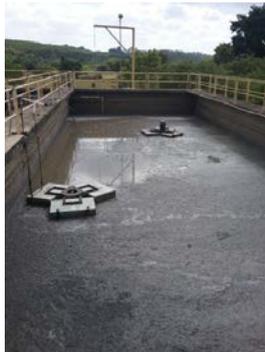
**Imagem(9)**

**Descrição(9):** Vista geral tanque de aeração - apenas um aerador em funcionamento

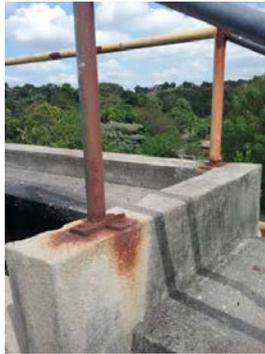
**Item 8.14**

**Item 8.14:** Escadas e guarda-corpos existentes em condições inadequadas (Art. 5.8 da NBR 12209/1992). Prazo: Imediato

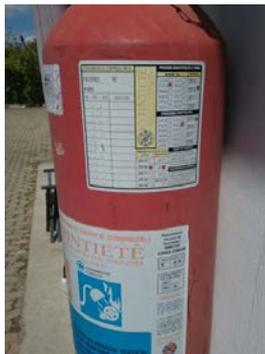
**Item 8.17**

**Item 8.17:** Extintor de incêndio com validade expirada (Art. 10.9 da NR 10 e Art. 23.1 da NR 23). Prazo: Imediato
