**RELATÓRIO DE FISCALIZAÇÃO TÉCNICA DOS SISTEMAS DE ESGOTO DO  
MUNICÍPIO DE  
AMERICANA**

**PRESTADOR: DEPARTAMENTO DE ÁGUA E ESGOTO - DAE**

**Relatório R8 –Não-Conformidades**

**Americana, julho de 2017**

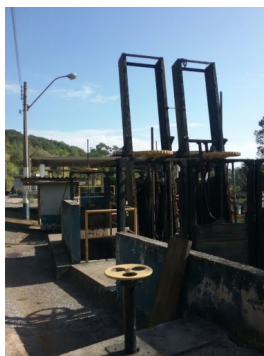
**Imagem(1)**

**Descrição(1):** Gradeamento grosseiro

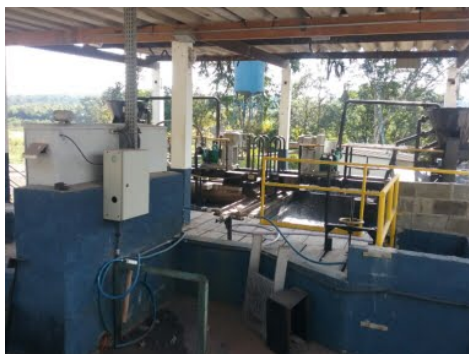
**Imagem(2)**

**Descrição(2):** Desarenador

No momento da inspeção os desarenadores estavam fora de operação, o último parou em 07/07/2017. A centrífuga estava fora de operação e o DAE solicitou orçamento para manutenção da mesma.

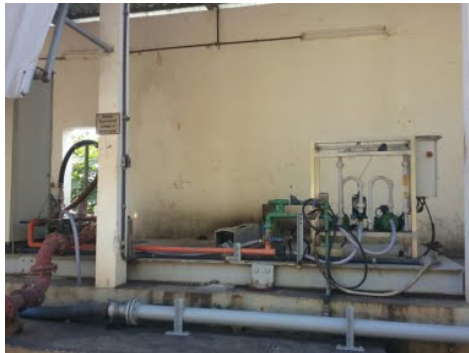
**Imagem(4)**

**Descrição(4):** Ausência de centrífuga

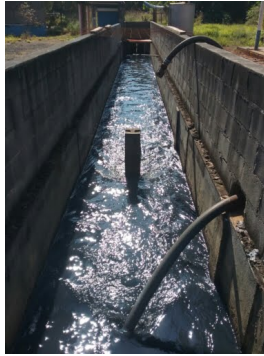
**Imagem(7)**

**Descrição(7):** Saída do "esgoto tratado"

**Item 8.13:** DBO média de lançamento em desacordo com Decreto Estadual nº 8.468/1976 (DBO > 60 mg/L ou redução < 80%) ou não atender ao padrão de emissão estabelecido pelo órgão ambiental estadual. Prazo: Em até 180 dias

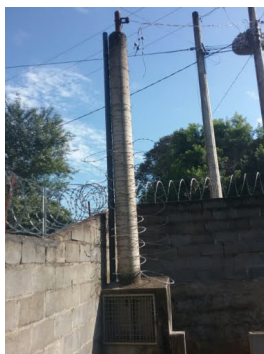
**Imagem(2)**

**Descrição(2):** Ausência de cabos e medidor

Os cabos e medidor elétrico foram roubados.

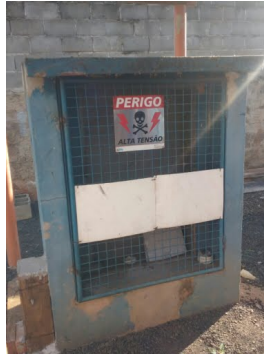
**Imagem(3)**

**Descrição(3):** Ausência de painel de comando e controle

Possui bomba submersível instalada e o painel de comando e controle foi retirado pelo DAE.

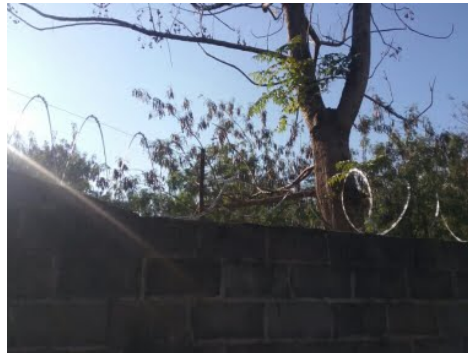
**Imagem(4)**

**Descrição(4):** Cerca danificada

DAE pretende reforçar a segurança e colocar em operação em 120 dias.

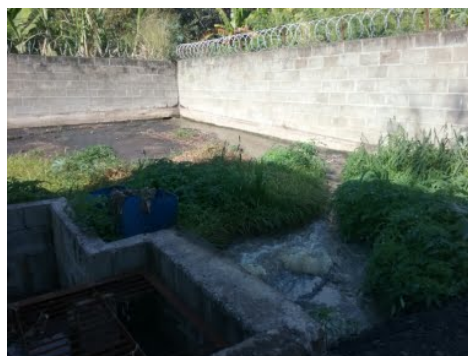
**Item 7.9**

**Item 7.9:** Existência de vazamentos aparentes (Art. 2º da Lei Federal 11.445/2007). Prazo: Imediato

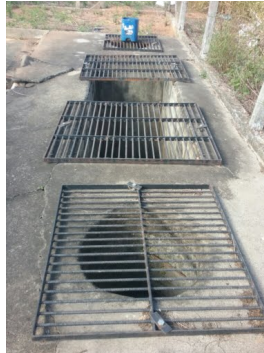
**Imagem(4)**

**Descrição(4):** Ausência de grade de proteção

**Informações complementares:** Recomenda se a instalação grade proteção.

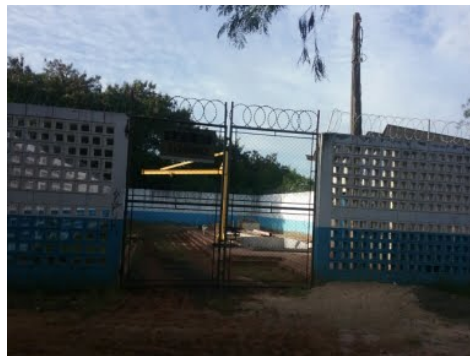
**Imagem(1)**

**Descrição(1):** Aspecto geral da EEEB Torino

**Item 7.3:** Ausência de conjunto moto-bomba reserva (Art. 4.2.3.4 da NBR 12208/1992). Prazo: Em até 180 dias

**Item 7.5:** Ausência de gradeamento grosseiro (Art. 5.3 da NBR 12208/1992). Prazo: Em até 180 dias

As obras foram assumidas pelo DAE em janeiro 2017.  
A previsão de colocar em operação é de 120 dias.

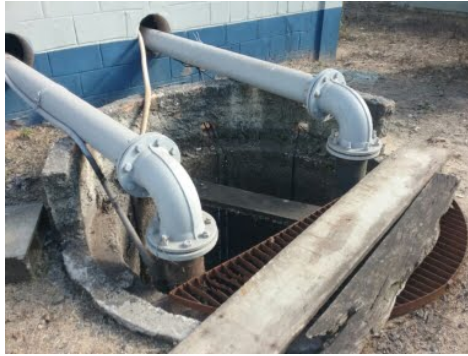
**Imagem(3)**

**Descrição(3):** Poço de sucção (ausência de tampa de proteção)

**Informações complementares:** Recomenda-se instalação da grade de proteção.

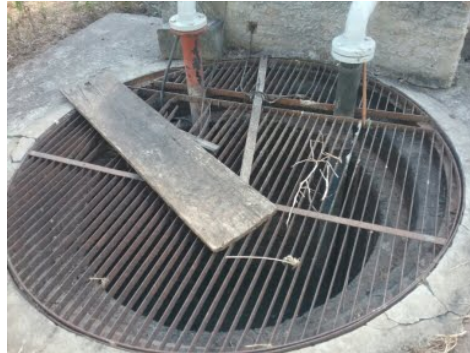
**Imagem(4)**

**Descrição(4):** Poço sucção (grade de proteção danificada)

**Informações complementares:** Recomenda-se realizar reparo/manutenção na grade de proteção localizada no poço de sucção.
