**RELATÓRIO DE FISCALIZAÇÃO TÉCNICA DOS SISTEMAS DE ÁGUA E  
ESGOTO DO MUNICÍPIO DE  
ANALÂNDIA**

**PRESTADOR: PREFEITURA MUNICIPAL DE ANALÂNDIA**

**Relatório R8– Continuação Diagnóstico e Não Conformidades**

**Americana, julho de 2018**

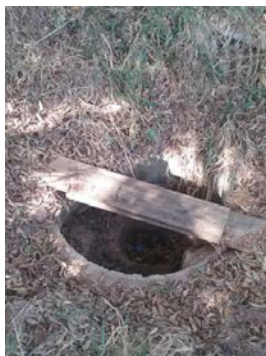
**Imagem(1)**

**Descrição(1):** Caixa de registro sem tampa

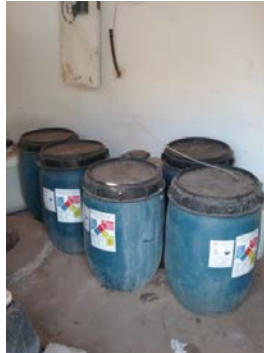
**Imagem(9)**

**Descrição(9):** Armazenagem inadequada de produtos químicos

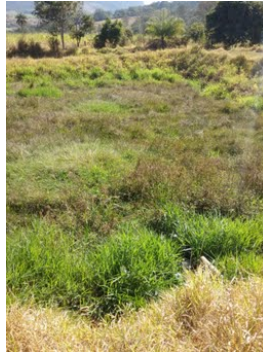
**Imagem(3)**

**Descrição(3):** Tanque de solos filtrantes - a plantação de arroz (concepção original do projeto) não existe, local foi tomado pela vegetação.

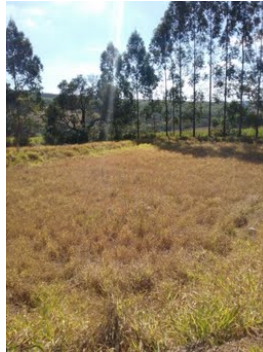
**Imagem(4)**

**Descrição(4):** Tanque de solos filtrantes - a plantação de arroz (concepção original do projeto) não existe, local foi tomado pela vegetação.

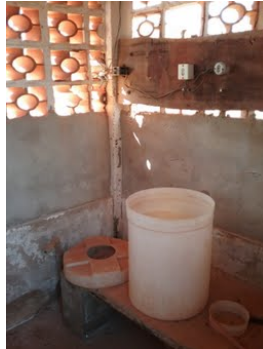
**Imagem(8)**

**Descrição(8):** Dosagem de produtos químicos está desativada - sem cloração e fluoretação

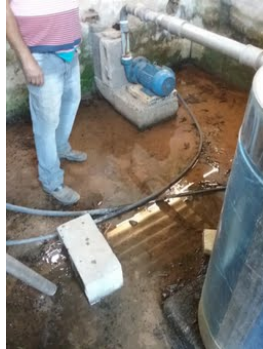
**Imagem(12)**

**Descrição(12):** EEAT - Detalhe do vazamento dentro da unidade

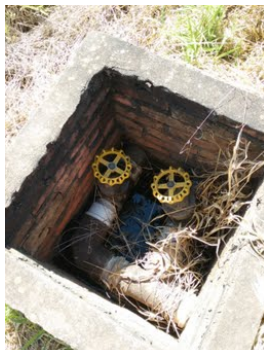
**Item 5.13**

**Item 5.13:** Existência de vazamentos aparentes (Art. 2º da Lei Federal 11.445/2007). Prazo: Imediato

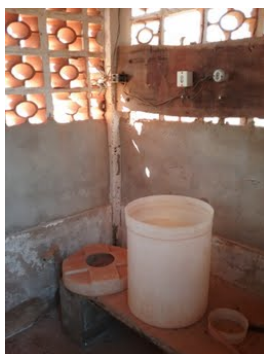
**Item 5.15**

**Item 5.15:** Não aplicação de Flúor à água tratada (Portaria 2914/2011 e Art. 12 da Resolução Estadual SS-65/2005). Prazo: Imediato

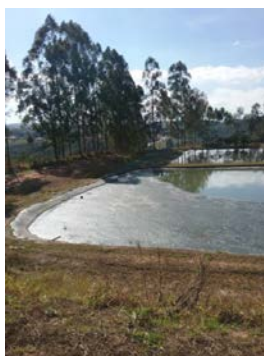
**Imagem(2)**

**Descrição(2):** Detalhe do sobre-nadante na lagoa

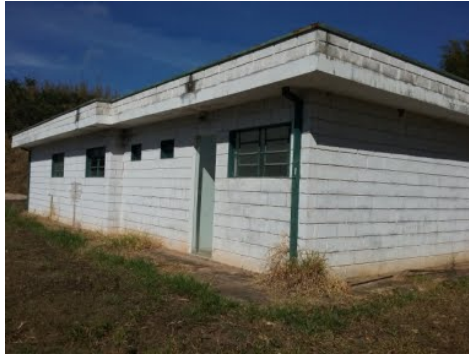
**Imagem(3)**

**Descrição(3):** Prédio administrativo c/ laboratório - Nunca foi utilizado

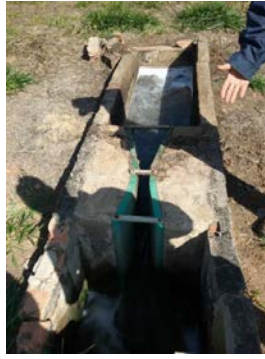
**Imagem(7)**

**Descrição(7):** Saída do efluente / calha Parshall - trabalhando afogada

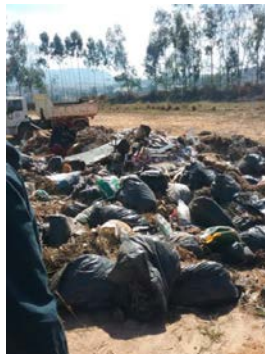
**Imagem(9)**

**Descrição(9):** Descarte irregular de resíduos sólidos na ETE

**Informações complementares:** O prestador deve providenciar com urgência a retirada dos resíduos sólidos despejados na estação, encaminhando-os para a destinação adequada.

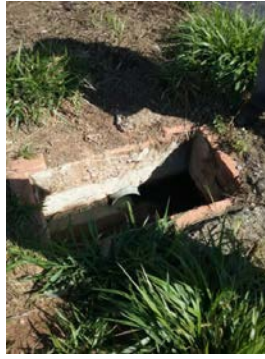
**Imagem(11)**

**Descrição(11):** Caixa de saída lagoa de estabilização - sem tampa

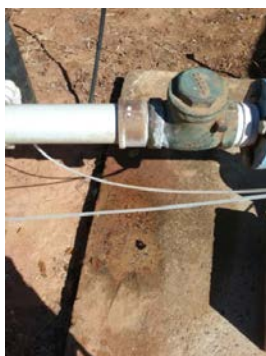
**Imagem(2)**

**Descrição(2):** Detalhe do vazamento na conexão.

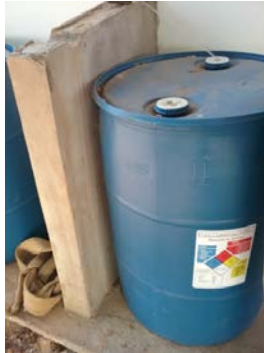
**Descrição(4):** Bombonas de flúor e cloro - armazenagem inadequada de produtos químicos  
**Imagem(5)**

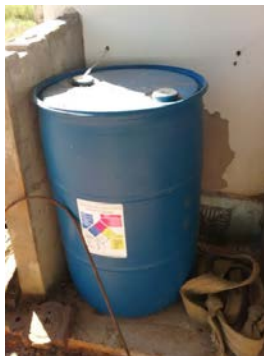
**Descrição(5):** Bombonas de flúor e cloro - armazenagem inadequada de produtos químicos  
**Imagem(6)**

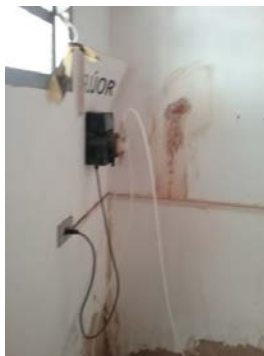
**Descrição(6):** Bomba dosadora de flúor - Não estava funcionando no momento da visita

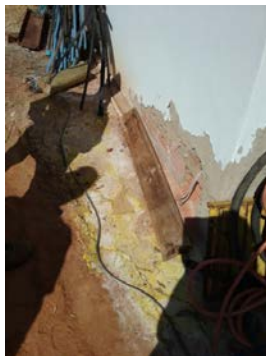
**Imagem(11)**

**Descrição(11):** Mangueiras dosadoras com sinais de vazamento de produto químico

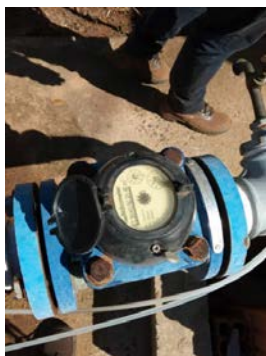
**Item 2.6**

**Item 2.6:** Ausência de Macromedidor (Art. 4.2 da NBR 12212/1992 e Art. 3.4 da IT DPO nº 006 do DAEE). Prazo: Imediato

**Informações complementares:** Macromedidor e a bomba dosadora de flúor não estavam funcionando.

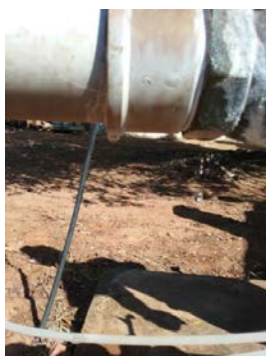
**Item 2.12**

**Item 2.12:** Existência de vazamentos aparentes (Art. 2º da Lei Federal 11.445/2007). Prazo: Imediato
