**RELATÓRIO DE FISCALIZAÇÃO TÉCNICA DOS SERVIÇOS PÚBLICOS DE
ÁGUA E ESGOTO DO MUNICÍPIO DE
ARARAQUARA**

PRESTADOR: DEPARTAMENTO AUTÔNOMO DE ÁGUA E ESGOTOS – DAAE

Relatório R8 – Verificação de Não-Conformidades

Americana, setembro de 2019

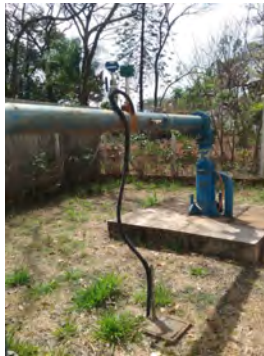
Poço Zanin

Item 2.4

- Ausência de identificação da área (Art. 2º da Lei Federal 11.445/2007). Prazo: Em até 180 dias

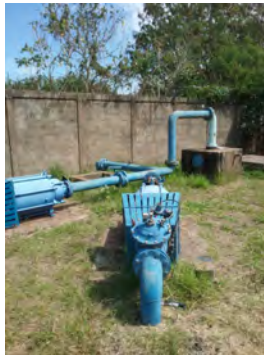
Poço Ouro 1

Item 2.3

Ausência de extintor de incêndio (Art. 10.9 da NR 10 e Art. 23.1 da NR 23). Prazo: Imediato

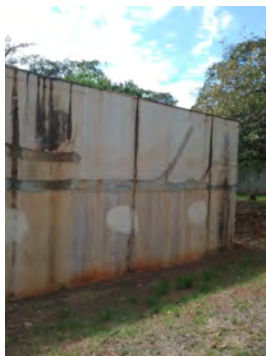
Descrição(1): Reservatório R29

Item 6.2: Ausência de identificação da área (Art. 2º da Lei Federal 11.445/2007). Prazo: Em até 180 dias

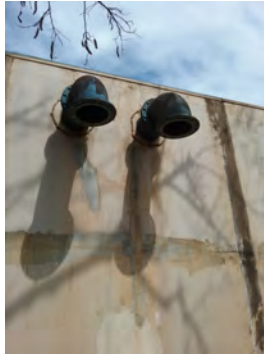
Item 6.9

Item 6.9: Inexistência de telas de proteção contra entrada de insetos e pequenos animais nas tubulações de ventilação (Art. 5.14 da NBR 12217/1994). Prazo: Imediato

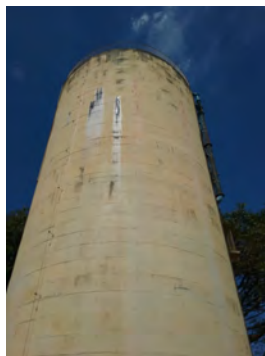
Descrição(1): R32 - Zanin

Item 6.2: Ausência de identificação da área (Art. 2º da Lei Federal 11.445/2007). Prazo: Em até 180 dias

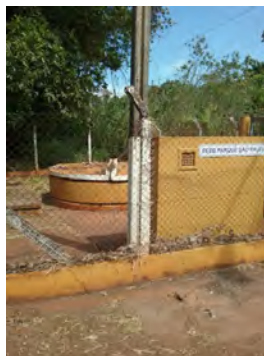
Descrição(1): EEEB Parque São Paulo

Informações complementares: Os cabos da bomba não estavam no local. Funcionários do DAAE informaram sobre o furto. Havia sinais de vazamentos de esgoto bruto nas proximidades. Um dos investimentos aprovados no reajuste tarifário é a construção de uma nova Elevatória, porém, nenhuma movimentação foi observada no local.

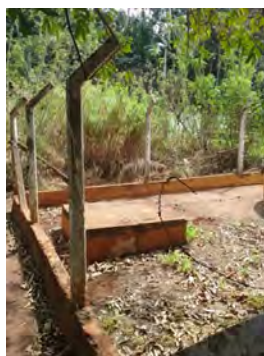
Item 7.1

Item 7.1: A área não está devidamente cercada (Art. 2º da Lei Federal 11.445/2007). Prazo: Em até 180 dias

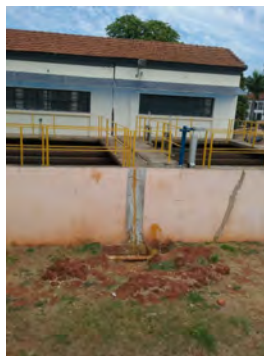
Também foi identificado que os vazamentos da ETA Fonte ainda são um problema. Constatado isso, será realizada prorrogação do CAC para que o DAAE realize análise estrutural da ETA, e tome as devidas providências.

Descrição(1): Vazamentos apontados anteriormente

A não-conformidades vazamentos aparentes já é objeto de Compromisso de Ajustamento de Conduta, com novo Termo Aditivo após a presente visita.

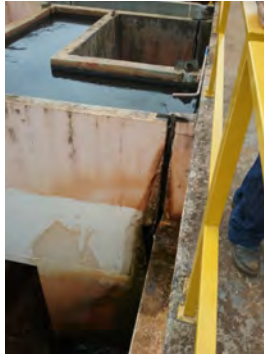
Descrição(2): Vazamentos apontados anteriormente ainda presentes
