**RELATÓRIO DE FISCALIZAÇÃO TÉCNICA DOS SISTEMAS DE ÁGUA E
ESGOTO DO MUNICÍPIO DE
CAPIVARÍ**

PRESTADOR: SERVIÇO AUTÔNOMO DE ÁGUA E ESGOTO DE CAPIVARÍ – SAAE

Relatório R8 – Não Conformidades

Americana, maio de 2018

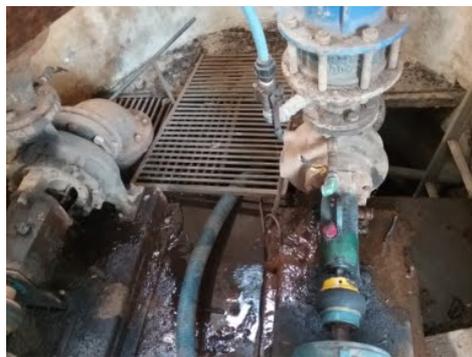
Item 3.9

Item 3.9: Drenagem inadequada de água de lubrificação de gaxetas (Art. 5.5.2.1 da NBR 12214/1992).
Prazo: Em até 180 dias

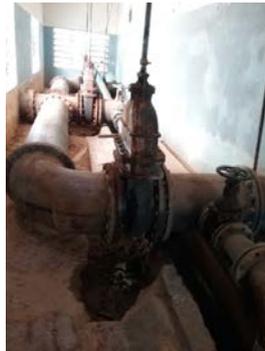
Imagem(13)

Descrição(13): Pequeno vazamento no registro da válvula de controle de vazões de descarga de fundo de um dos decantadores ou filtro

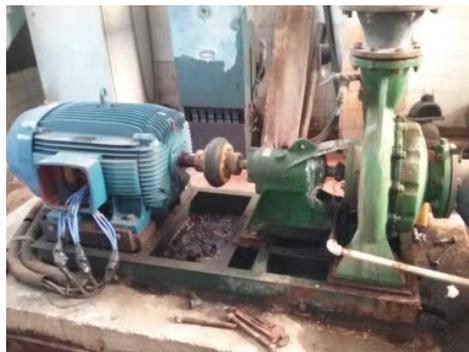
Imagem(14)

Descrição(14): Espalhamento da água de lubrificação da gaxeta pelo rotor do conjunto motobomba por falta de proteção em volta do mesmo embora haja sistema de calha coletora e tubulação da drenagem desta água de lubrificação para condução para o ralo

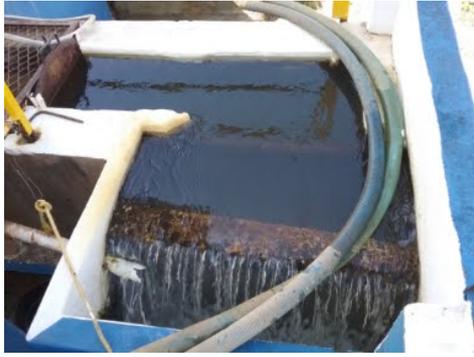
Imagem(20)

Descrição(20): No momento da inspeção, o processo de tratamento na ETA I, encontrava-se paralisado e a água que chegava por gravidade do Ribeirão Água Choca estava sendo desviada e descartada no Rio Capivari

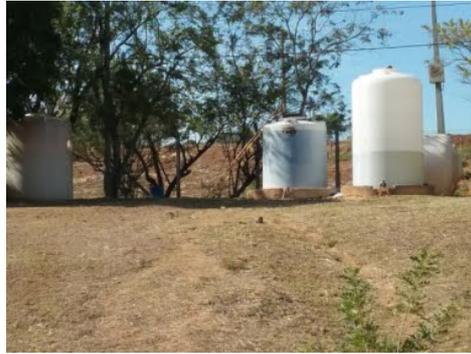
Imagem(15)

Descrição(15): Reservatórios de produtos químicos concentrados com as bacias de contenção, que serão adequados em um abrigo coberto para a estocagem conforme exigências da CETESB

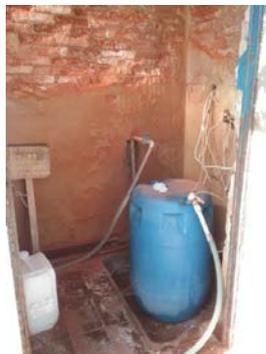
Item 5.11

Item 5.11: Estocagem inadequada de produtos químicos (Art. 5.15 da NBR 12216/1992). Prazo: Em até 180 dias

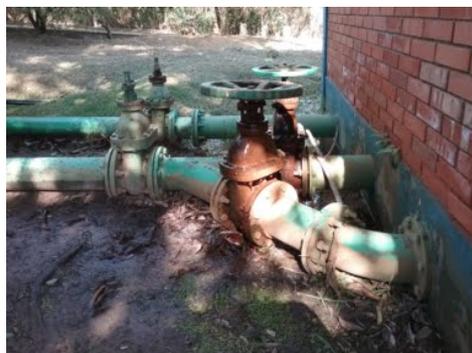
Item 5.13

Item 5.13: Existência de vazamentos aparentes (Art. 2º da Lei Federal 11.445/2007). Prazo: Imediato

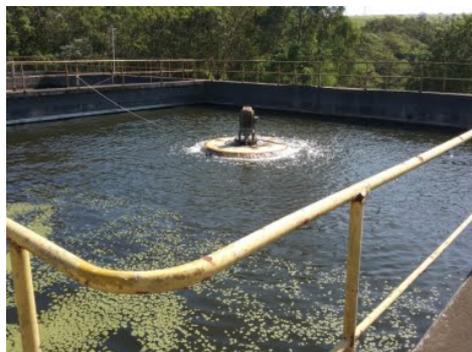
Imagem(10)

Descrição(10): Módulo de um dos Reatores Aeróbios com apenas um aerador de superfície em funcionamento

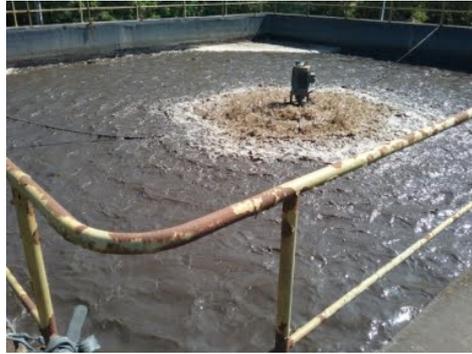
Imagem(11)

Descrição(11): Outro módulo de Reator Aeróbio existente também com apenas um aerador de superfície em funcionamento

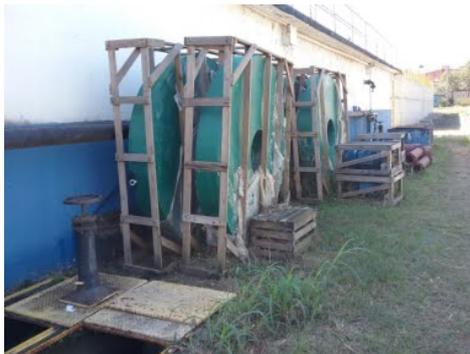
Descrição(17): Novos equipamentos da ETE a serem instalados pela Construtora, visando a melhoria da ETE existente, porém permanece estocado no terreno sem qualquer proteção à intempéries e já apresenta sinais de corrosão e deterioração
