**RELATÓRIO DE VISITA TÉCNICA AOS SISTEMAS DE ÁGUA E ESGOTO DO  
MUNICÍPIO DE  
INDAIATUBA**

**PRESTADOR: SERVIÇO AUTÔNOMO DE ÁGUA E ESGOTO DE INDAIATUBA – SAAE**

**Relatório R8 – OBRAS DE INVESTIMENTOS (2018 e 2019)**

**Americana, junho de 2019**

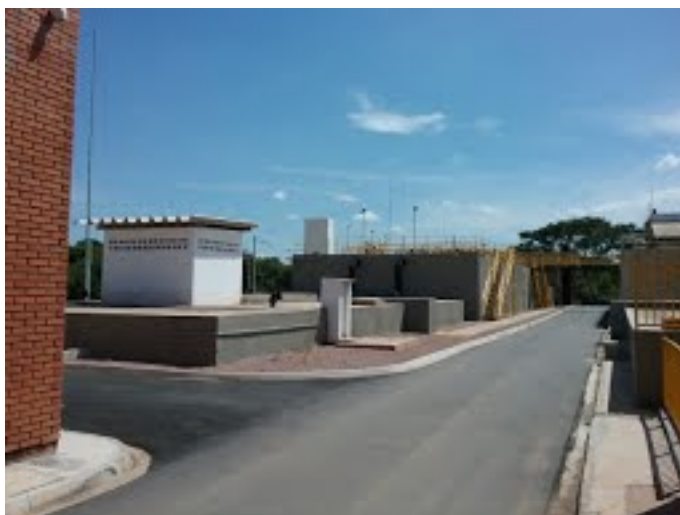
**Imagem(1)**

**Descrição(1):** Vista geral da ETAlII após a reforma e implantação da Estação de Tratamento de lodo

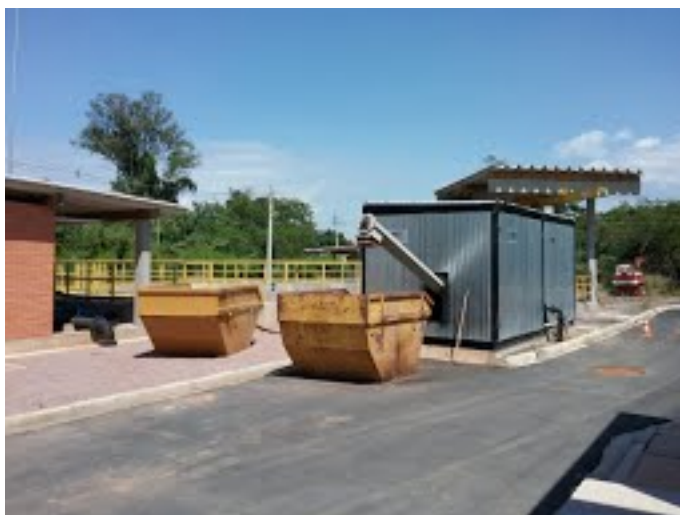
**Imagem(2)**

**Descrição(2):** Vista geral da Estação de tratamento de lodo da ETA III

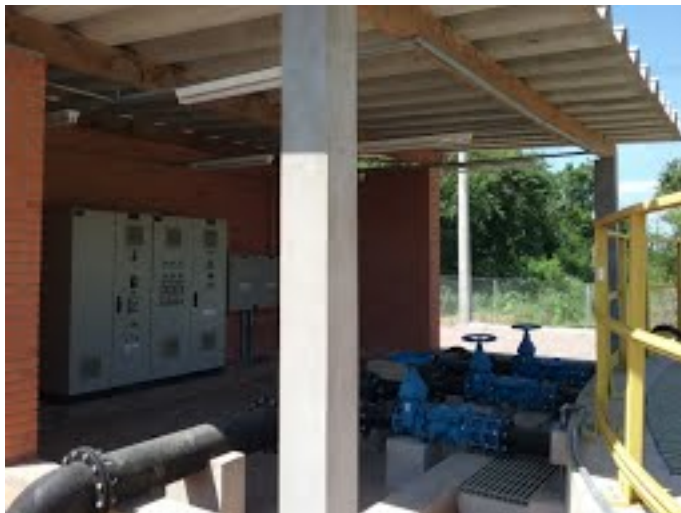
**Imagem(3)**

**Descrição(3):** Barrilete de entrada do lodo no poço de reservação do lodo descartado pela ETA III

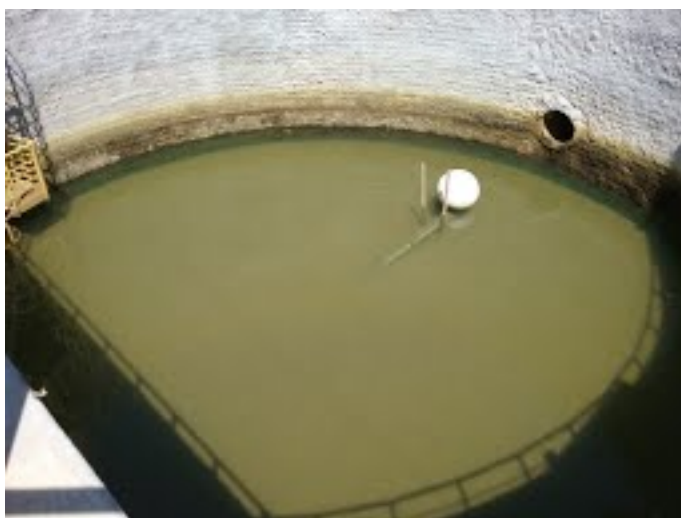
**Imagem(4)**

**Descrição(4):** Poço de reservação do lodo da ETA a ser desidratado

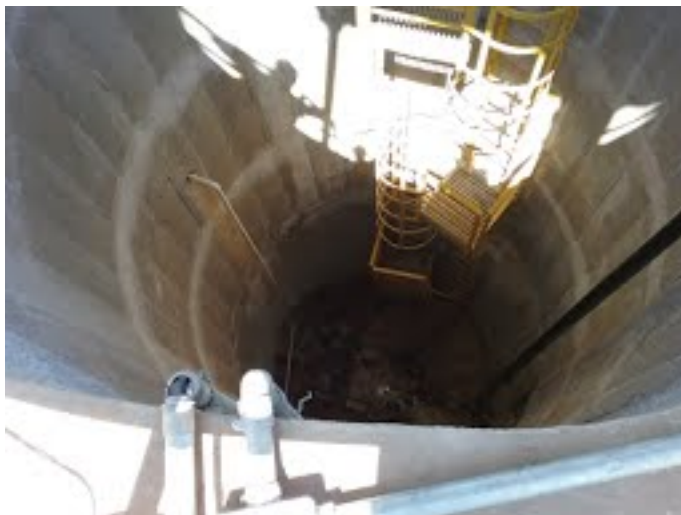
**Imagem(5)**

**Descrição(5):** Poço de sucção com conjunto motobomba que alimenta a centrífuga desidratadora do lodo

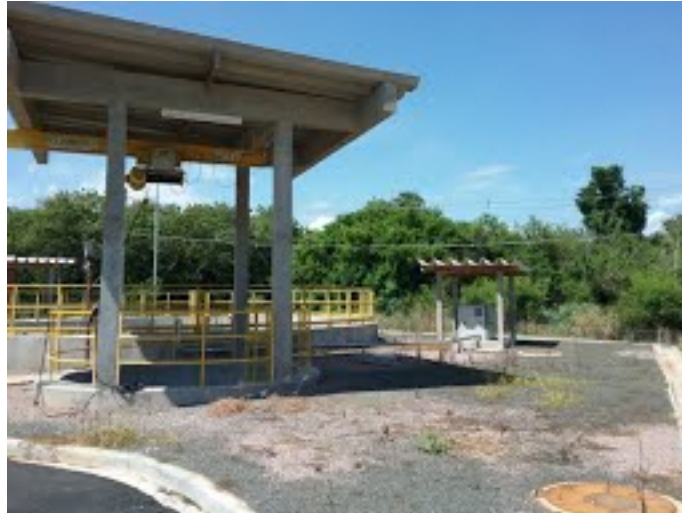
**Imagem(6)**

**Descrição(6):** Vista da superestrutura sobre o poço de sucção com trilho e talha elétrica para a manutenção

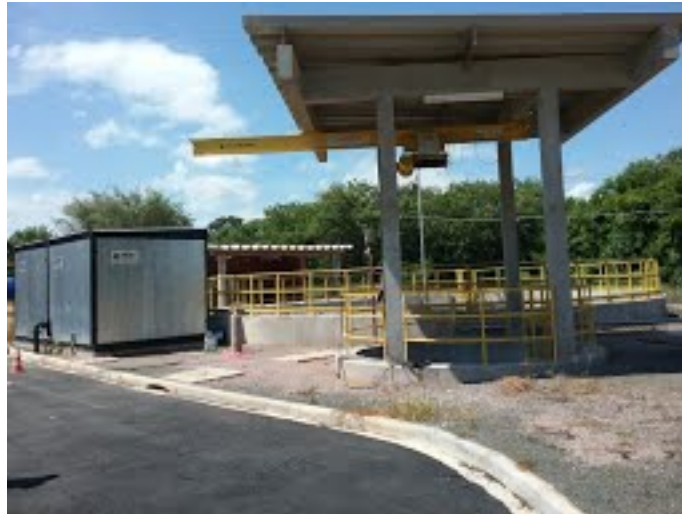
**Imagem(7)**

**Descrição(7):** Vista geral da Estação de Tratamento de lodo: poço de sucção, tanque de reservação e módulo da centrífuga

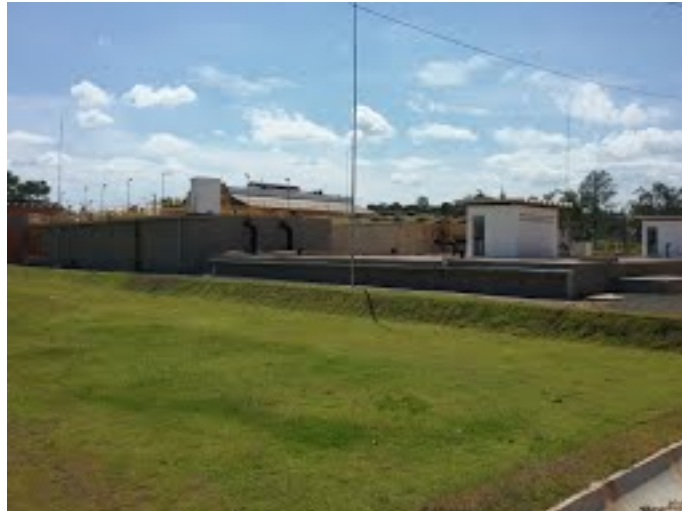
**Imagem(8)**

**Descrição(8):** Vista geral da ETA III mostrando o espaço para possíveis futuras ampliações

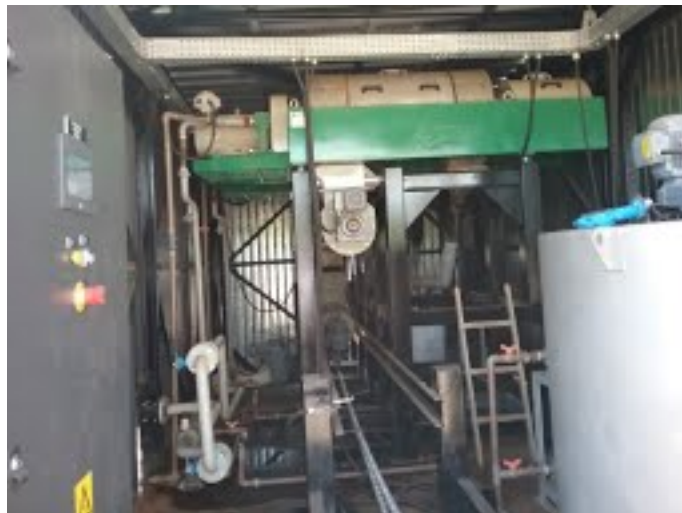
**Imagem(9)**

**Descrição(9):** Interior do módulo com o adensador e a centrífuga desaguadora do lodo da ETA III

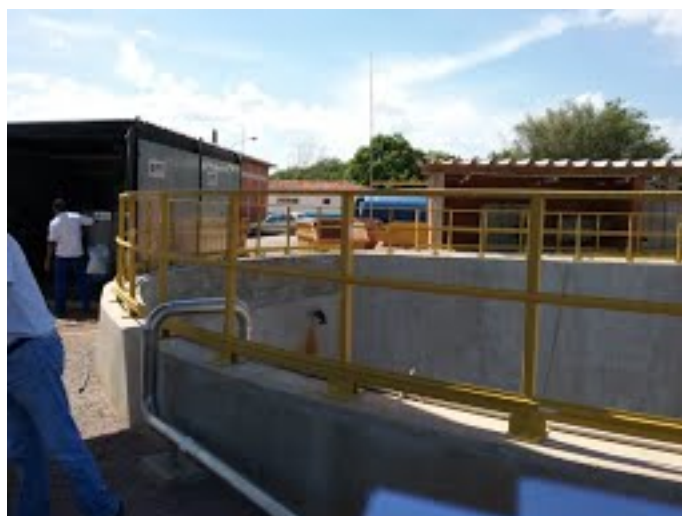
**Imagem(10)**

**Descrição(10):** Poço de reservação do lodo da ETA e módulo de desidratação do lodo

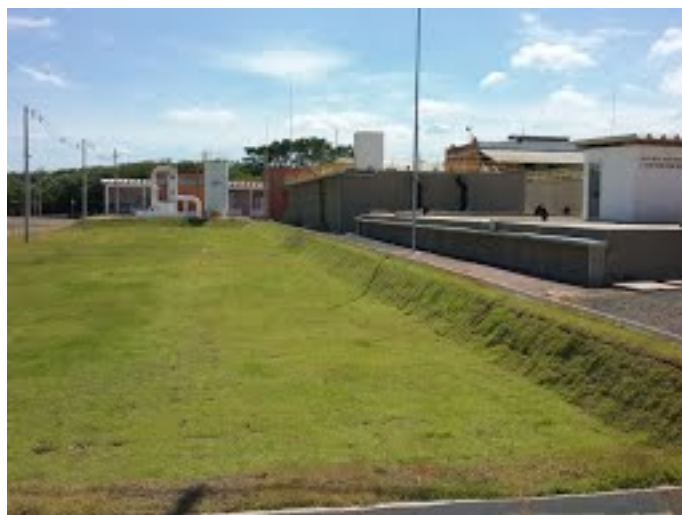
**Imagem(11)**

**Descrição(11):** Vista geral da ETA III e o terreno para futuras ampliações

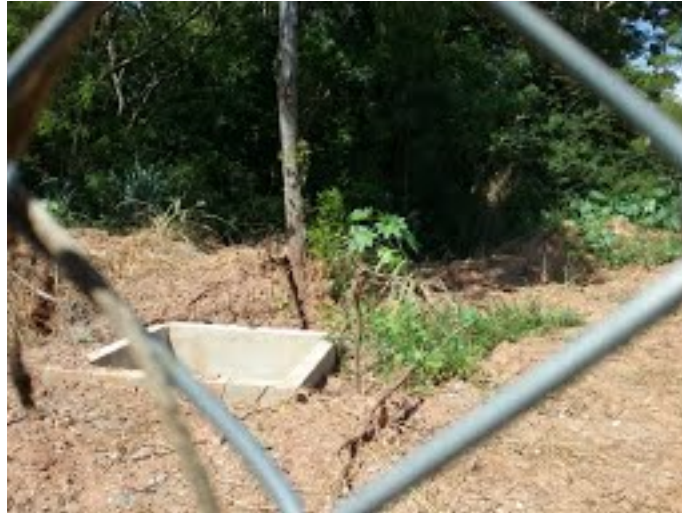
**Imagem(12)**

**Descrição(12):** Caixa de inspeção para futura instalação do macromedidor da Captação do Rio Jundiaí

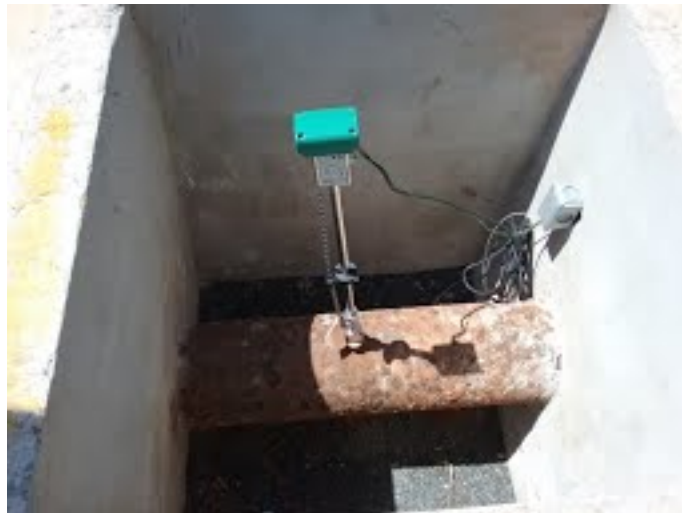
**Imagem(13)**

**Descrição(13):** Macromedidor de vazão de inserção da Captação superficial do Buruzinho

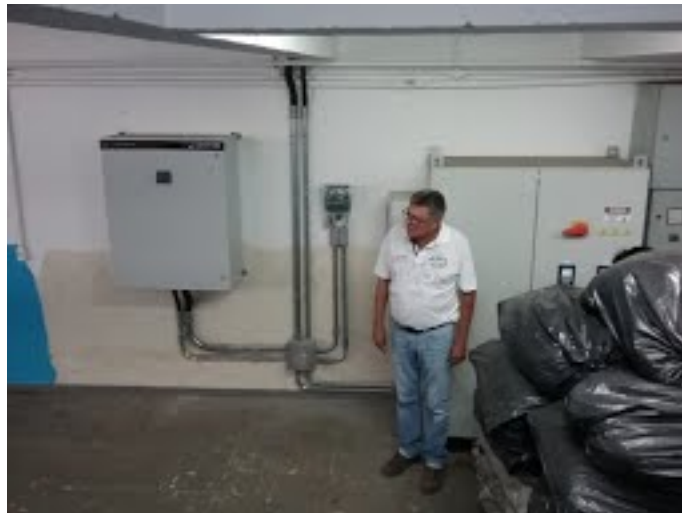
**Imagem(14)**

**Descrição(14):** Reforma das instalações elétricas da Captação do Buruzinho na ETA III

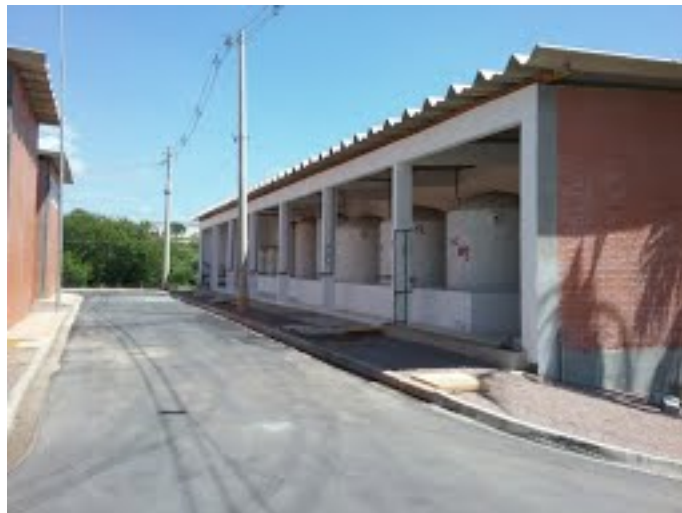
**Imagem(15)**

**Descrição(15):** Reservatórios de produtos químicos do processo de tratamento de água na ETA III

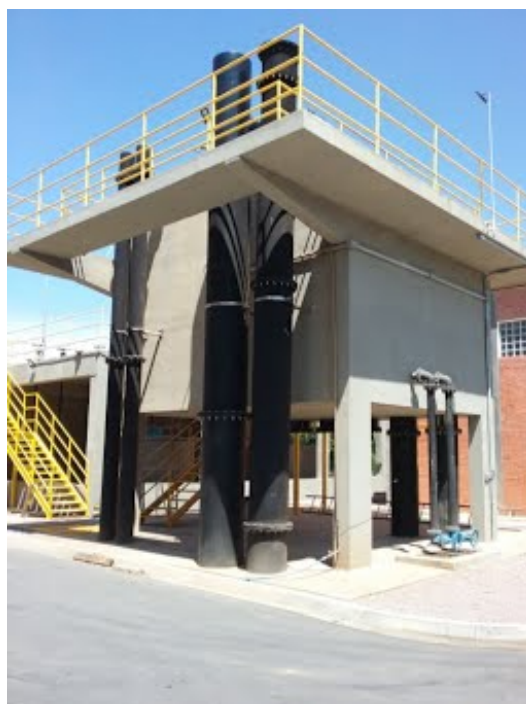
**Imagem(16)**

**Descrição(16):** Módulo de entrada da água bruta das captações do Buruzinho e do Jundiá

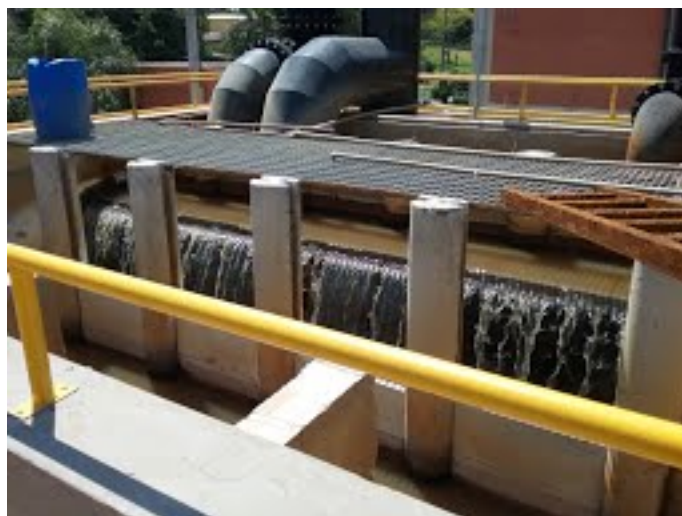
**Imagem(17)**

**Descrição(17):** Entrada da água bruta e caixa desarenadora

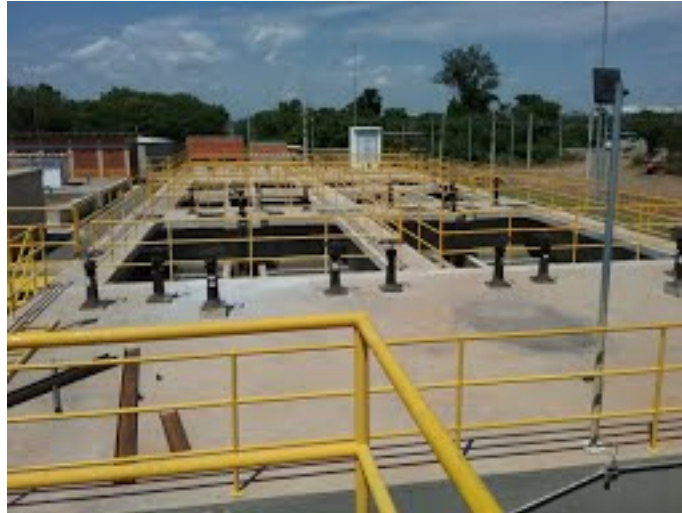
**Imagem(18)**

**Descrição(18):** ampliação de um módulo de tratamento de água com novos filtros

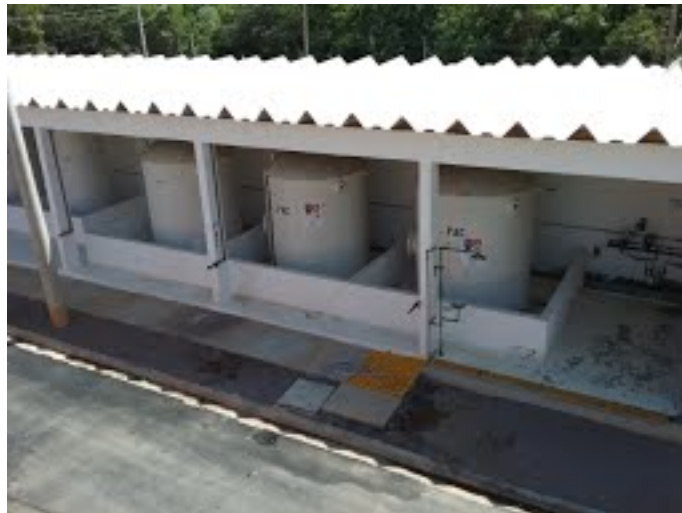
**Imagem(19)**

**Descrição(19):** Tanques de reservação de produtos químicos do processo de tratamento da água da ETA III

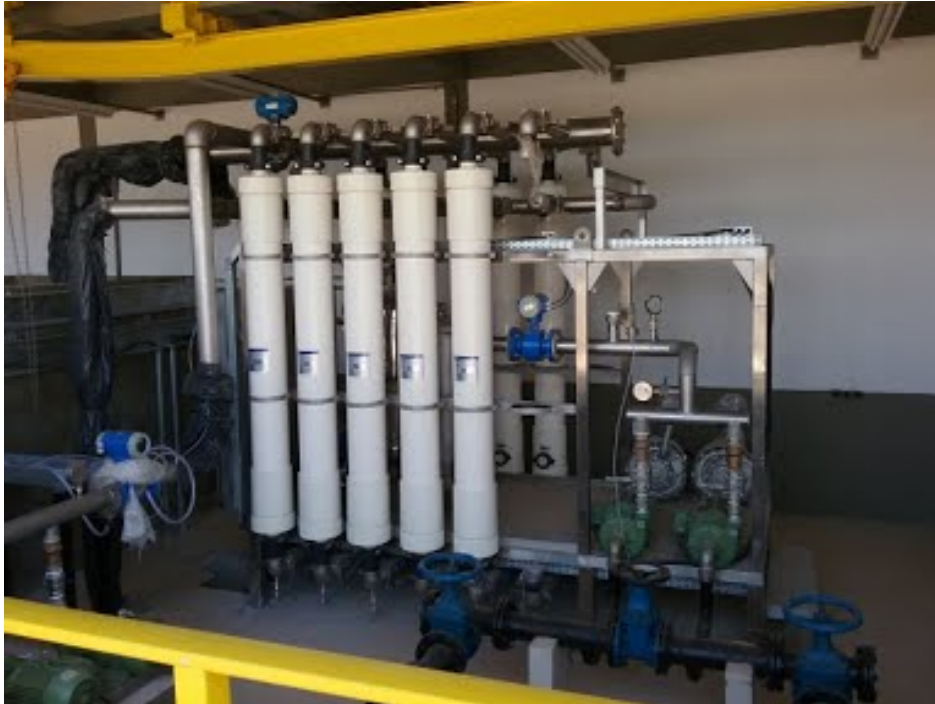
**Imagem(1)**

**Descrição(1):**EPAR - Estação de Tratamento de Água de Reúso compacta (Piloto)

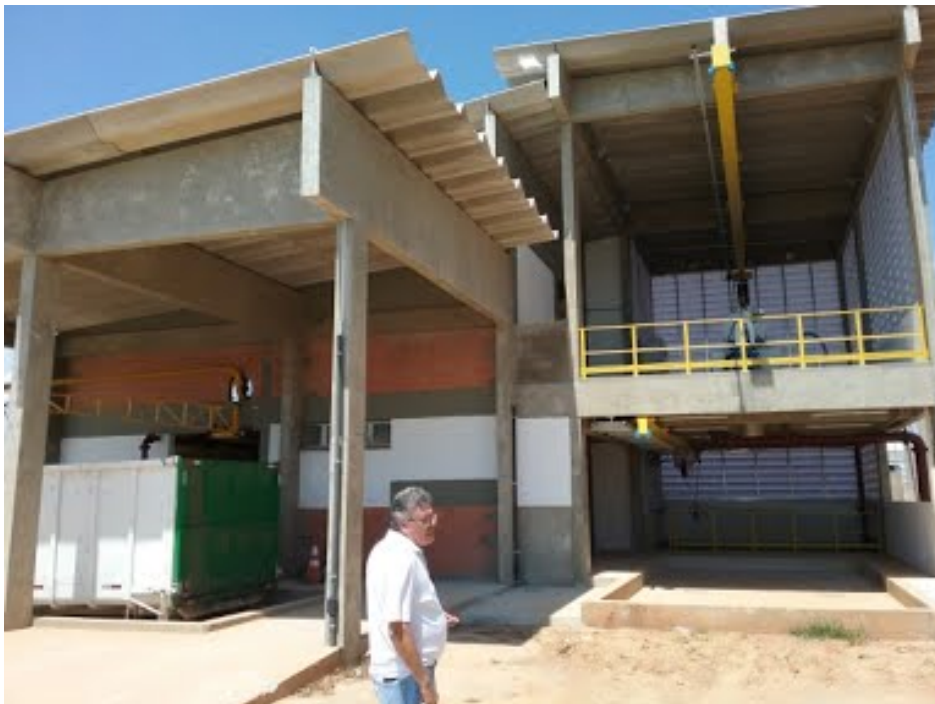
**Imagem(2)**

**Descrição(2):**Módulo de adensamento e desidratação do lodo da ETE

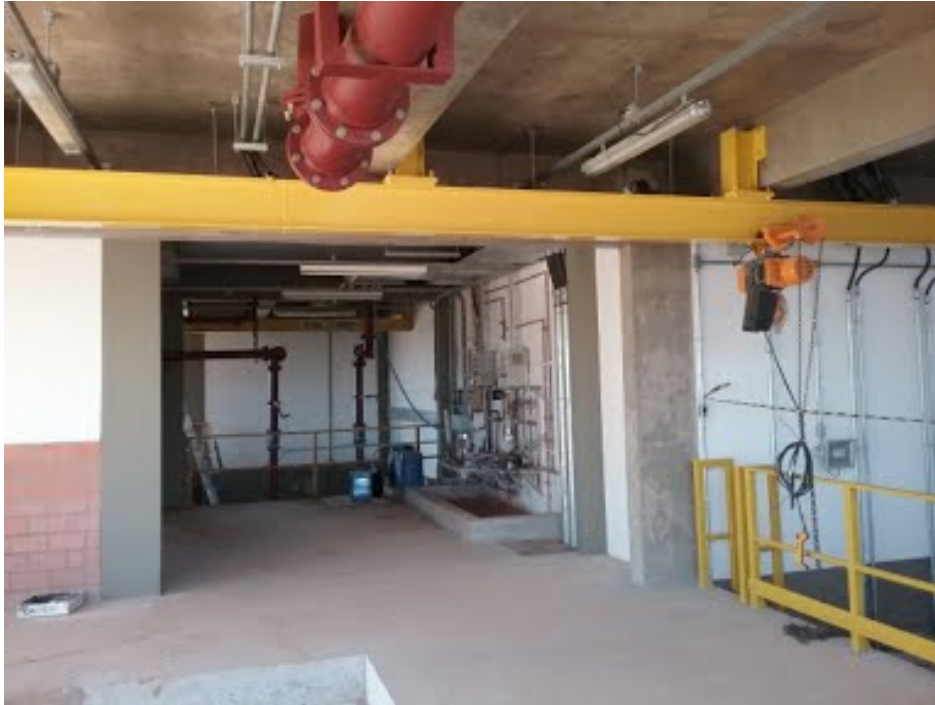
**Imagem(3)**

**Descrição(3):** Pavimento superior do módulo de desidratação do lodo da ETE

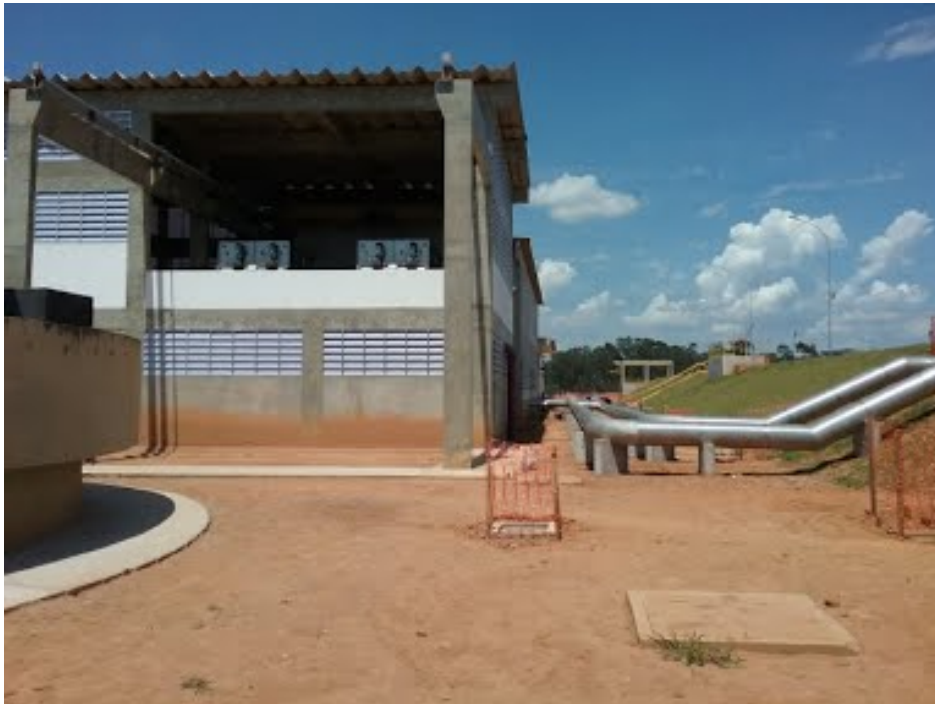
**Imagem(4)**

**Descrição(4):**Módulo que abriga os compressores sopradores e as tubulações principais para os difusores de ar nos módulos de tratamento de esgoto de lodos ativados por aeração prolongada (Investimentos na ampliação da ETE Mário Araldo Candelo)

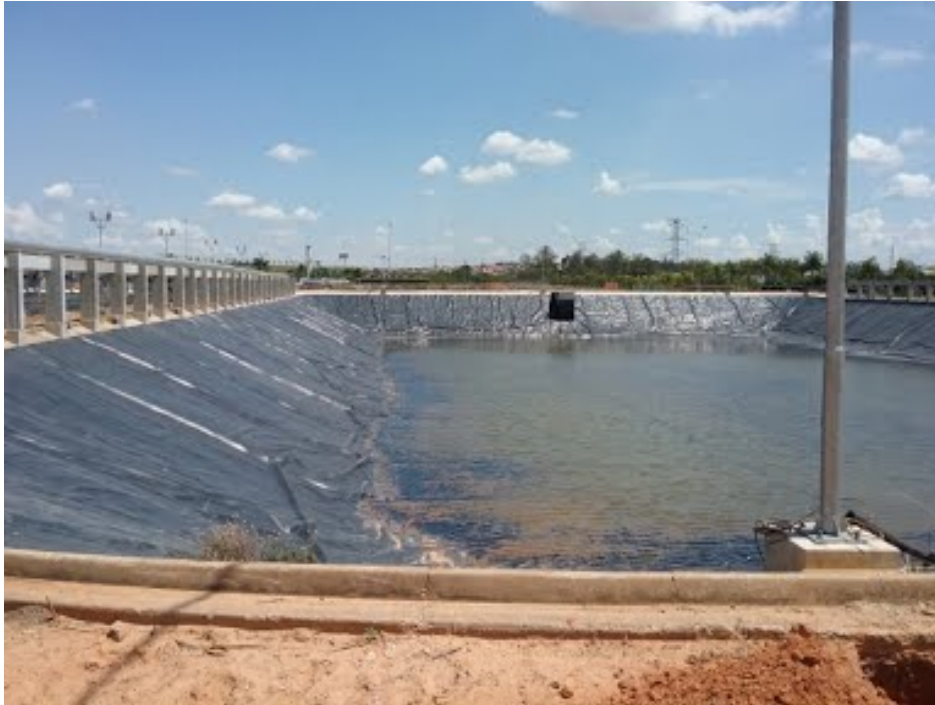
**Imagem(5)**

**Descrição(5):**Novo módulo de tratamento de esgoto em construção faltando a instalações dos difusores de ar

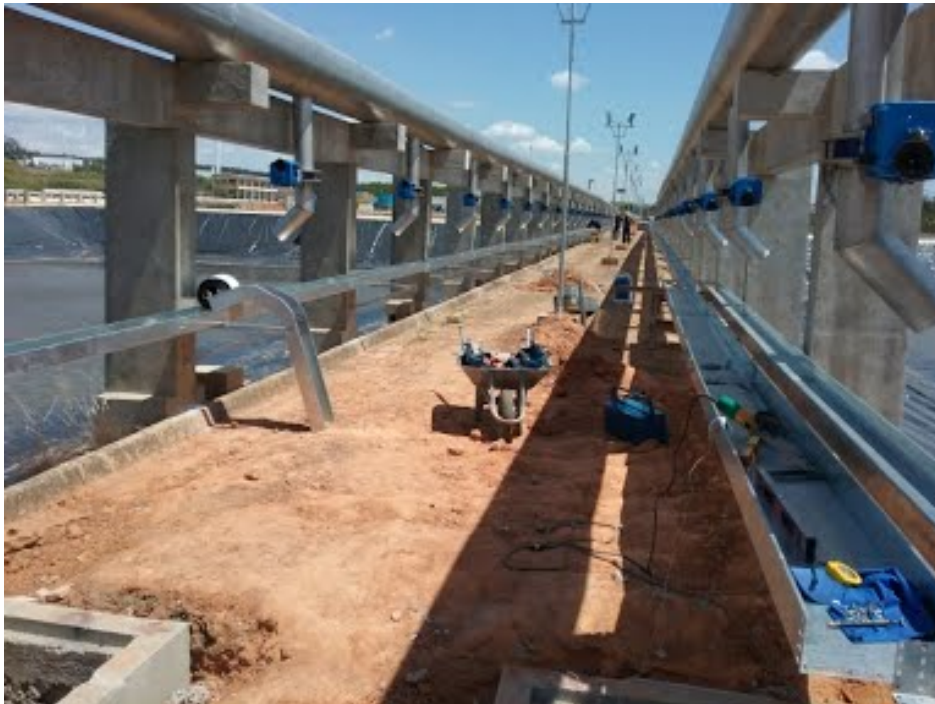
**Imagem(6)**

**Descrição(6):**2 novos módulos de tratamento de esgoto com as linhas tubulações de ar em construção e eletrocalhas para a passagem dos cabos elétricos de acionamento de válvulas dos difusores de ar nos tanques

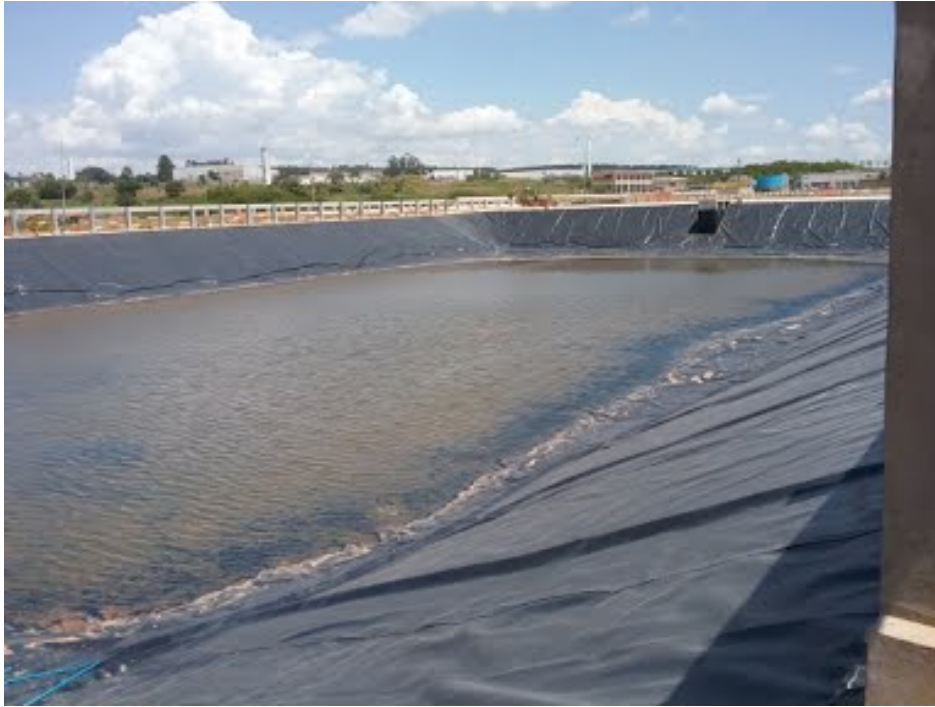
**Imagem(7)**

**Descrição(7):** Novo tanque de tratamento de esgoto de lodos ativados por aeração prolongada em construção

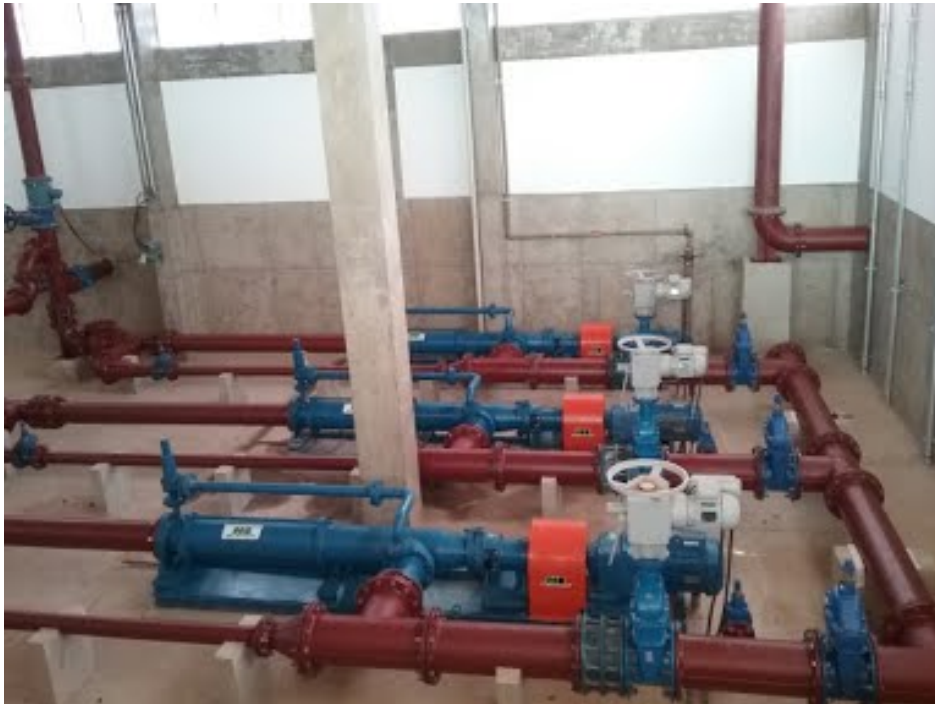
**Imagem(8)**

**Descrição(8):**Elevatória de lodos para a desidratação

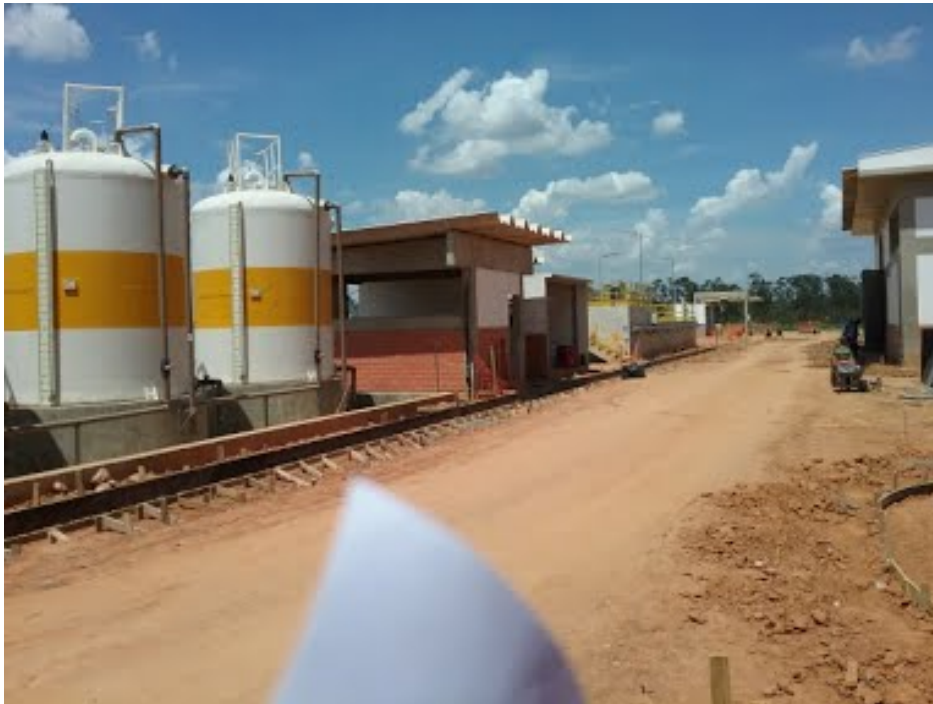
**Imagem(9)**

**Descrição(9):**Sistema de desinfecção do efluente líquido tratado sendo implantado

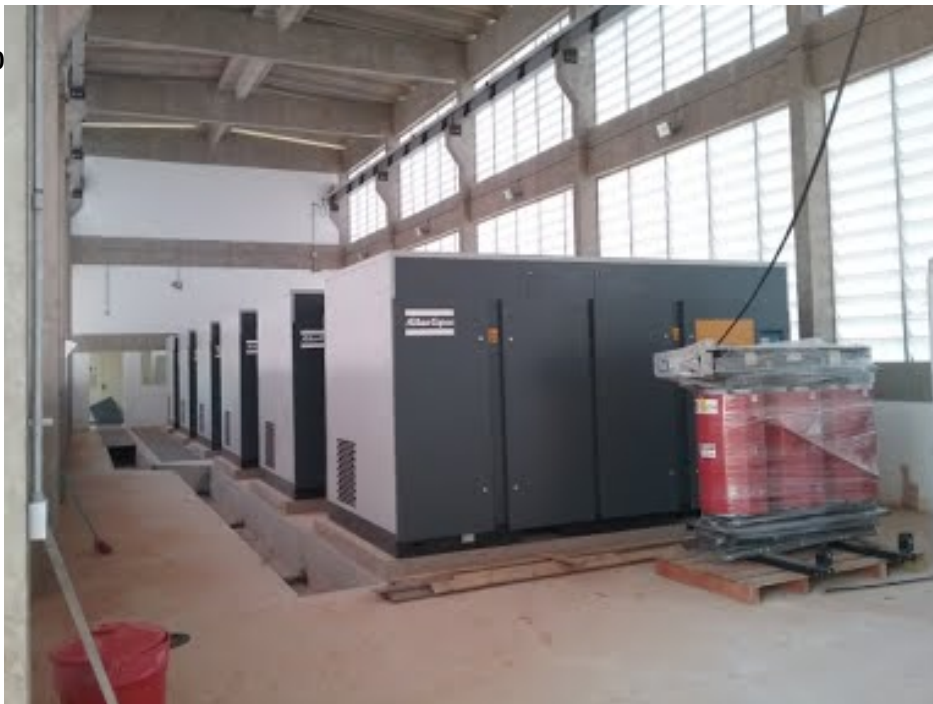
**Imagem(10)**

**Descrição(10):** Sala de compressores sopradores em implantação para atender três novos módulos de tratamento e dois existentes

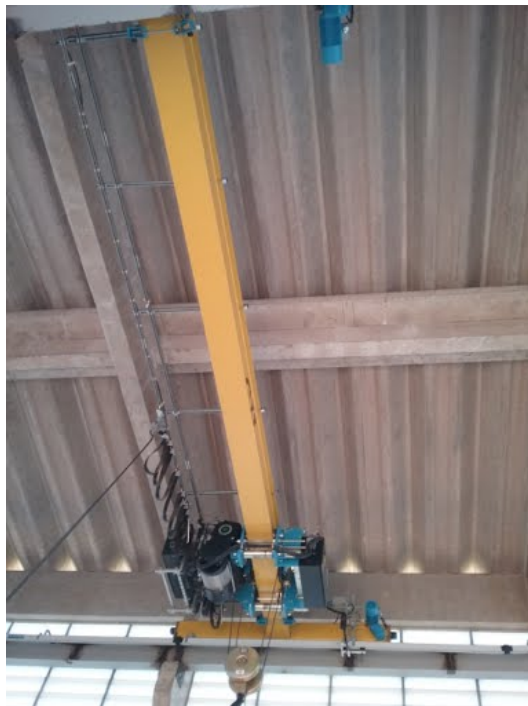
**Imagem(11)**

**Descrição(11):** Ponte rolante com talha elétrica para facilitar a manutenção dos equipamentos

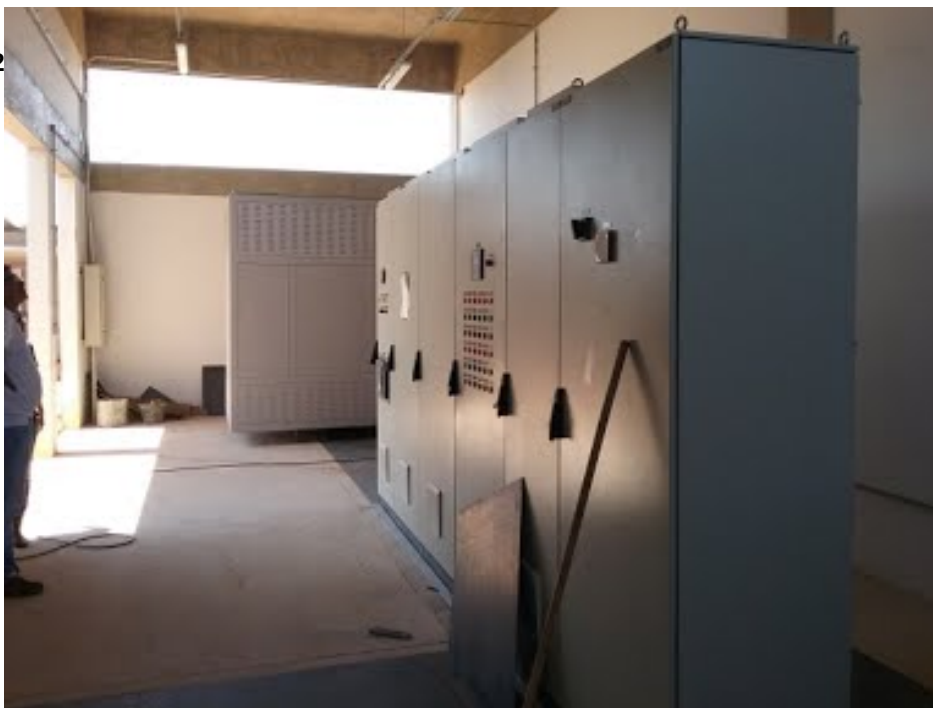
**Imagem(12)**

**Descrição(12):** Sala dos painéis elétricos de comando dos compressores- sopradores

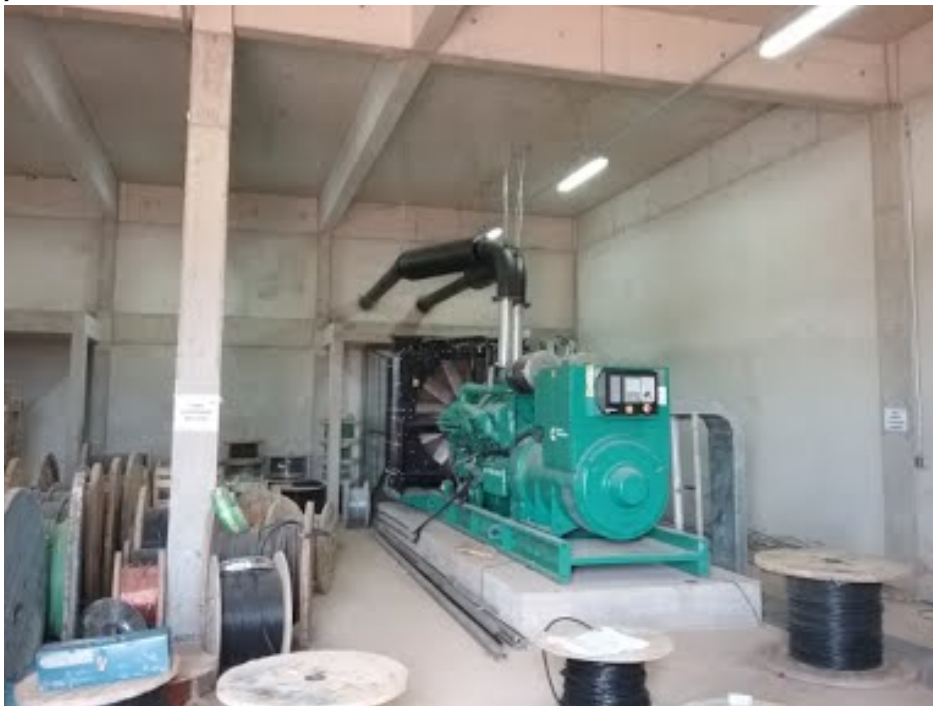
**Imagem(13)**

**Descrição(13):** Motogerador de eletricidade à diesel sendo instalado para atender aos novos módulos de tratamento

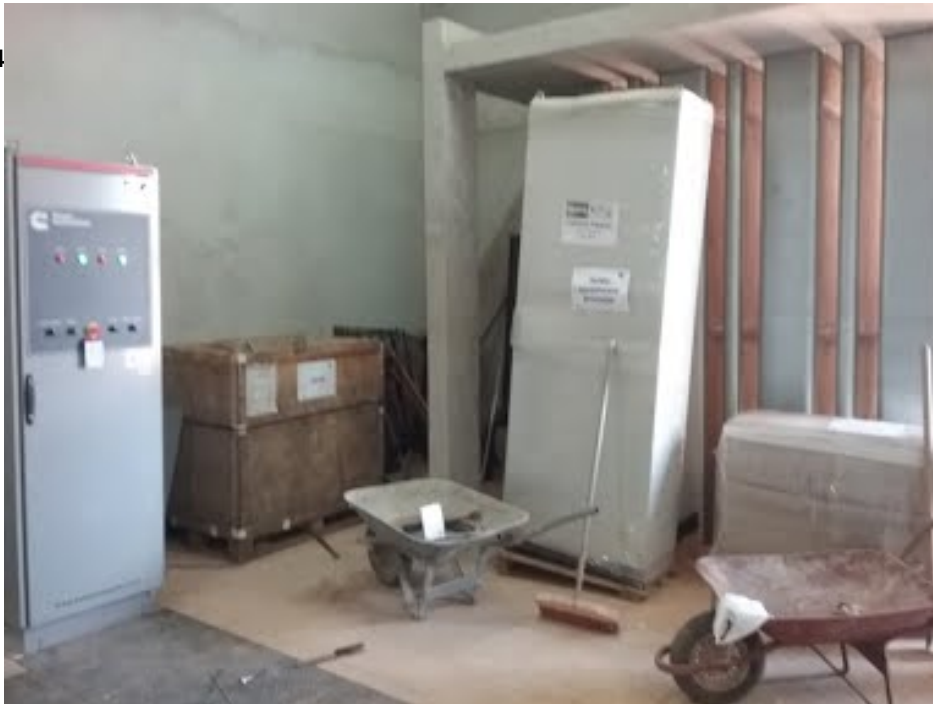
**Imagem(14)**

**Descrição(14):** Sala de painéis elétricos de comando dos diversos conjuntos motobombas

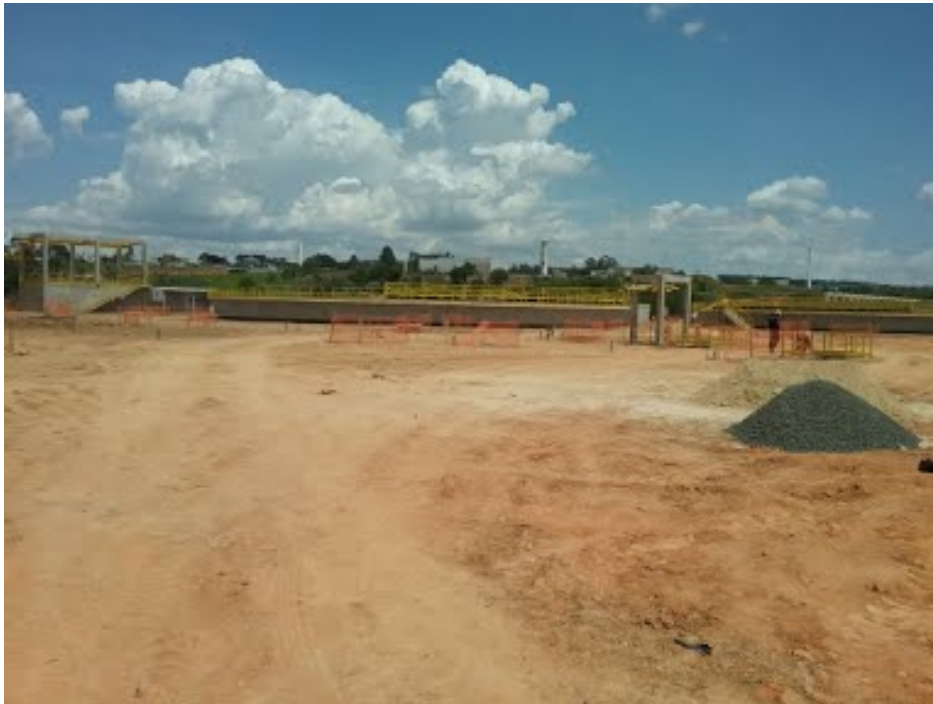
**Imagem(15)**

**Descrição(15):** Vista geral dos novos decantadores na sequência dos tanques de lodos ativados

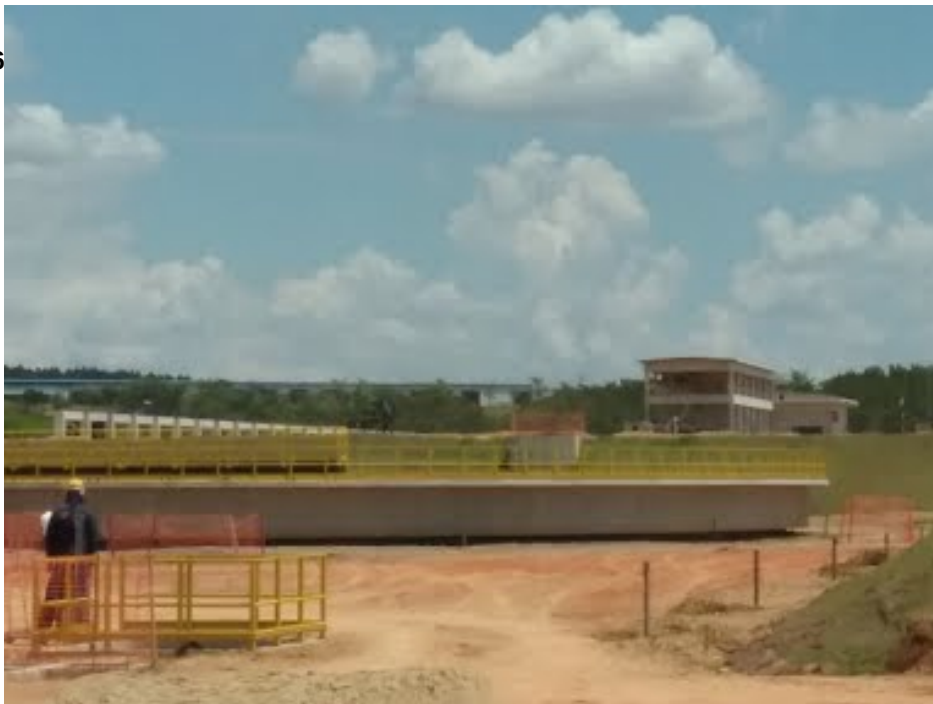
**Imagem(16)**

**Descrição(16):** Vista aproximada de um dos decantadores em construção

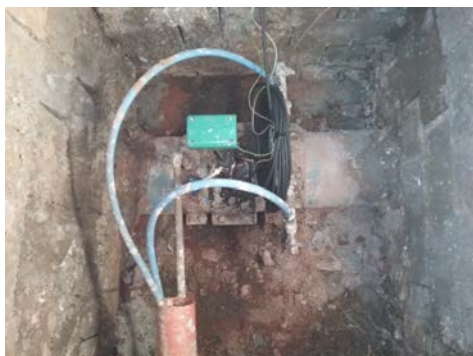
**Imagem(1)**

Macromedidor de inserção instalado na tubulação de recalque da Captação superficial do Barramento do Córrego Barnabé, com envio de sinal por telemetria a CCO situada na ETA I para auxiliar no controle de perdas de água

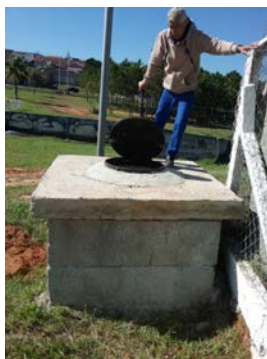
**Imagem(2)**

Caixa de inspeção do Macromedidor instalado na tubulação de recalque da Captação para a ETA V

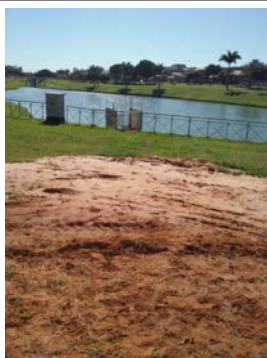
**Imagem(3)**

Vista geral da Captação superficial no Barramento do Córrego Barnabé que alimenta a ETA V adjacente, na margem direita do referido Córrego

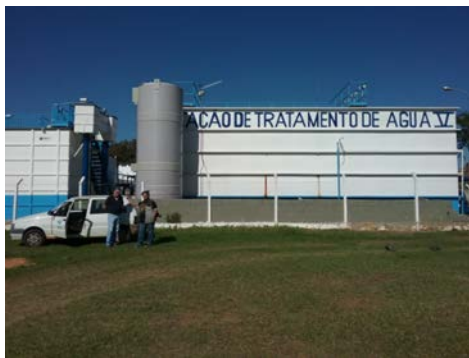
**Imagem(4)**

Vista geral da ETA V (modular), situada ao lado da captação superficial

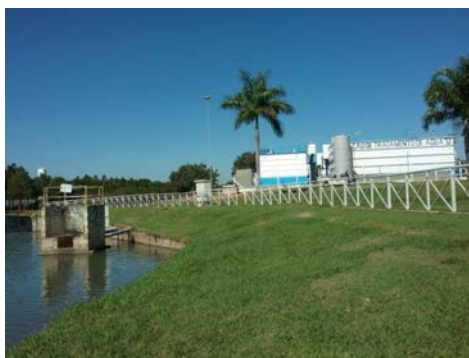
**Imagem(5)**

Vista geral da Captação superficial e da ETA V

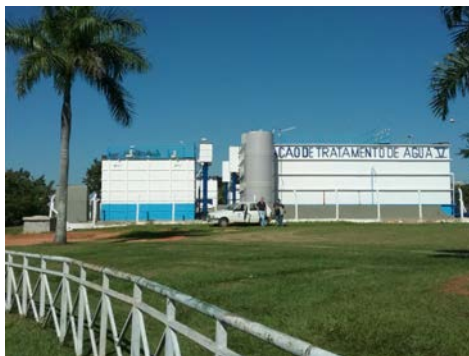
**Imagem(6)**

Vista geral da ETA V e o detalhe da caixa de inspeção do Macromedidor de vazão da Captação, posicionada à esquerda e ao fundo na foto, fora do cercado de alambrado da ETA V

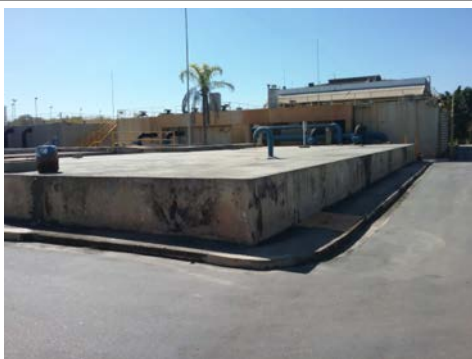
**Imagem(3)**

**Descrição(3):** Vista geral da ETA III

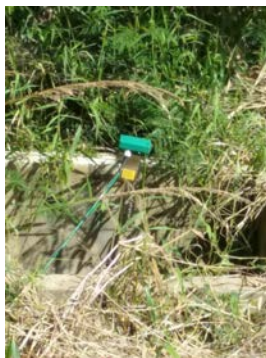
**Imagem(4)**

**Descrição(4):**Caixa de inspeção do macromedidor de vazões do Rio Jundiaí na ETA III

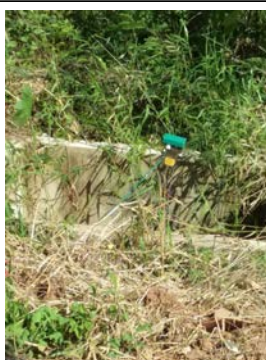
**Imagem(5)**

Outra vista da caixa de inspeção com o macromedidor de vazão da Captação Superficial do Rio Jundiaí

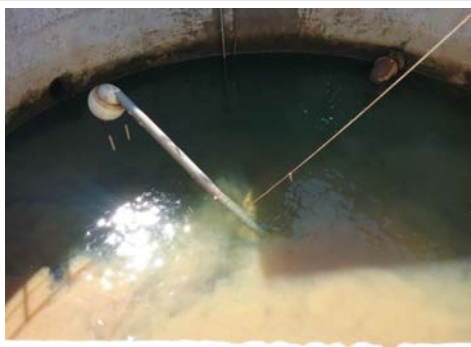
**Imagem(6)**

Tanque de lodo da ETA III em serviço de manutenção e limpeza, aguardando conserto da Centrífuga

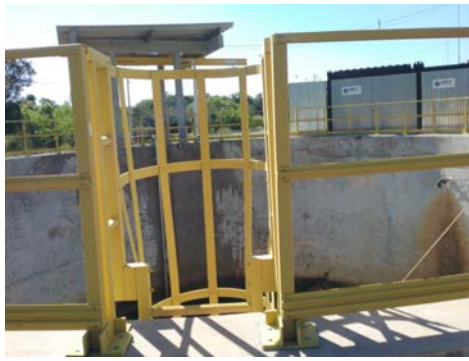
**Imagem(7)**

Vista geral do sistema de tratamento e desidratação do lodo de ETA para transporte a um Aterro sanitário

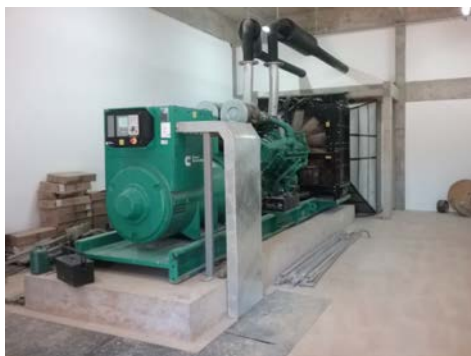
**Imagem(1)**

Motogerador à diesel para alimentar a cabine de entrada da energia elétrica na ETE Mário Araldo Candelo

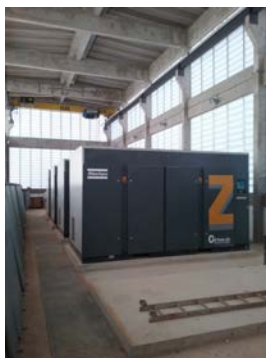
**Imagem(2)**

Outra sala de sopradores correspondente ao terceiro e último módulo de tratamento de lodos ativados por aeração prolongada, o qual está praticamente concluído e entrará em fase de testes

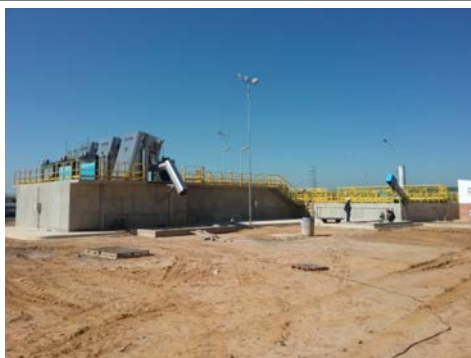
**Imagem(3)**

Novos módulos de tratamento preliminar com gradeamento mecanizado e desarenadores não operando

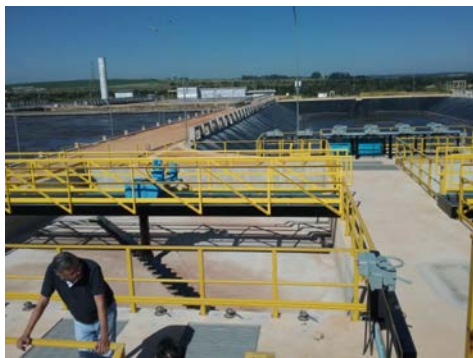
**Imagem(4)**

Interior dos desarenadores e ao fundo os 2 novos módulos de tanques de lodos ativados por aeração prolongada ainda não operando

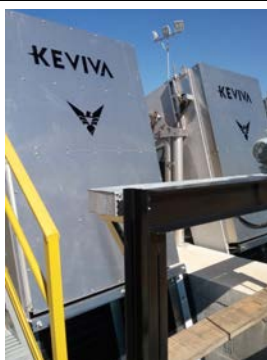
**Imagem(5)**

Novas peneiras mecanizadas, na entrada do esgoto bruto, que fazem parte dos últimos investimentos

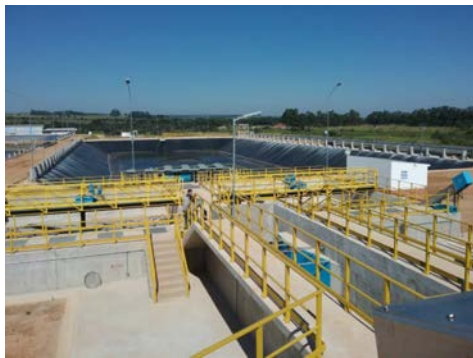
**Imagem(6)**

Vista geral do novo modulo de tratamento preliminar e ao fundo o mais novo módulo de tanque de aeração prolongada, recentemente concluída a implantação, conforme última Planilha de investimentos do SAAE Indaiatuba

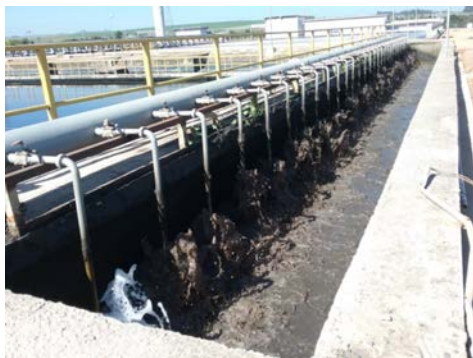
**Imagem(7)**

Canal de distribuição do esgoto bruto nos módulos de tratamento de aeração prolongada

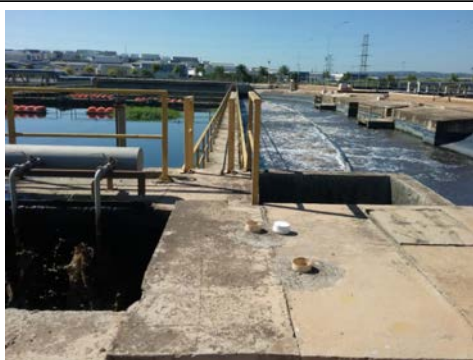
**Imagem(8)**

Decantador e saída do efluente tratado com aeração prolongada no canal de saída do efluente

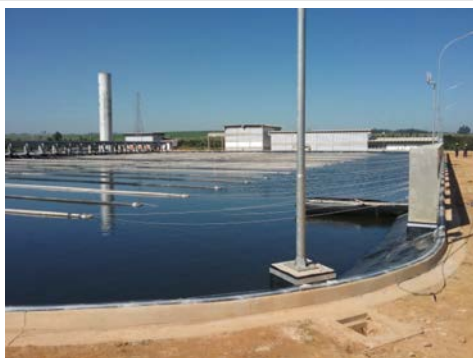
**Imagem(9)**

Tanque de aeração prolongada recentemente concluído e sendo testado com água

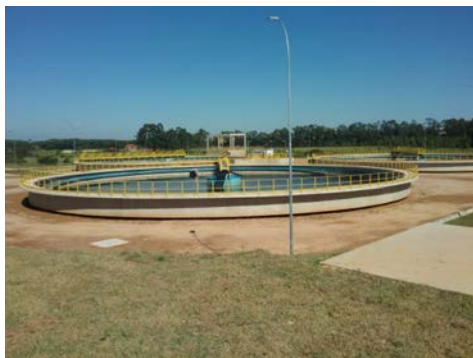
**Imagem(10)**

Novos decantadores recentemente concluídos, também em fase de testes

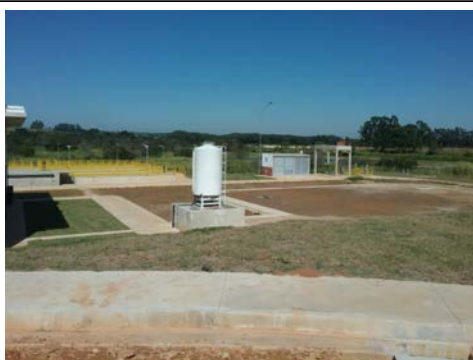
**Imagem(11)**

Vista parcial do tanque de contato bem ao fundo da foto, para a desinfecção do efluente tratado na ETE

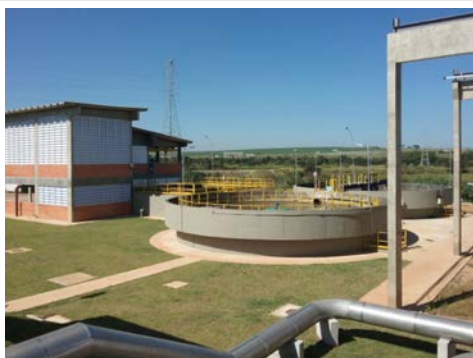
**Imagem(12)**

Tanque de adensamento de lodo de esgoto para ser desidratado pela centrífuga na edificação ao lado

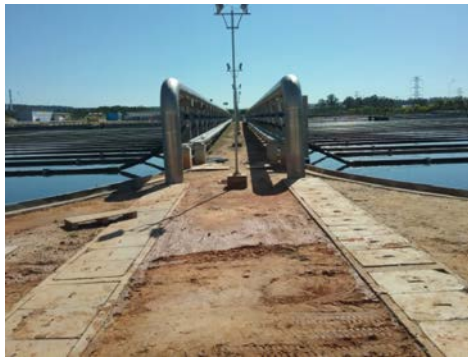
**Imagem(13)**

Vista dos dois módulos dos tanques de tratamento de esgoto de lodos ativados por aeração prolongada

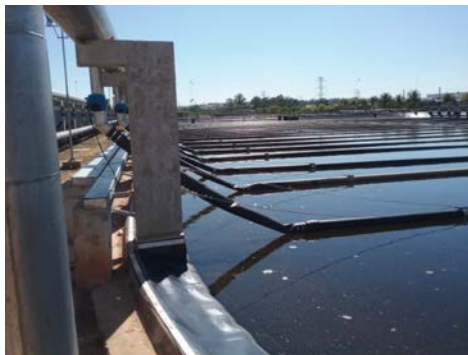
**Imagem(14)**

Detalhes das tubulações e mangotes de aeração dos tanques de esgoto que estão sendo testados com água

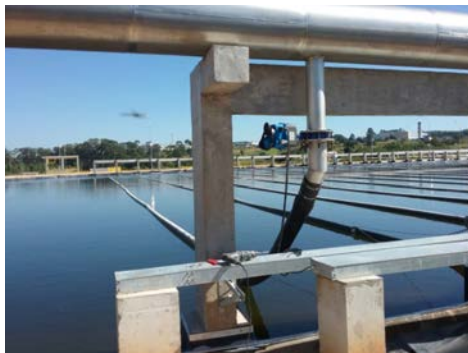
**Imagem(15)**

Detalhes da tubulação principal de ar dos sopradores e uma das derivações para aeração pelos mangotes superficiais nos tanques de esgoto

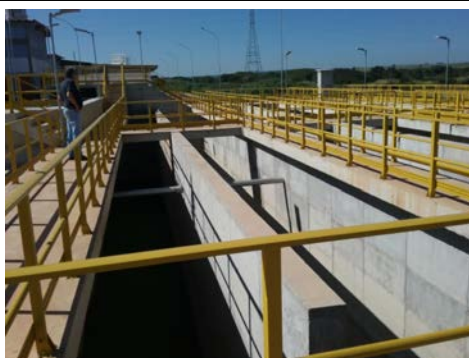
**Imagem(17)**

Tanque de contato recentemente concluído
