**RELATÓRIO DE VISITA TÉCNICA AOS SISTEMAS DE ÁGUA E ESGOTO DO  
MUNICÍPIO DE  
INDAIATUBA**

**PRESTADOR: SERVIÇO AUTÔNOMO DE ÁGUA E ESGOTO DE INDAIATUBA – SAAE**

**Relatório R8 – OBRAS DE INVESTIMENTOS (2018 e 2019)**

**Americana, junho de 2019**

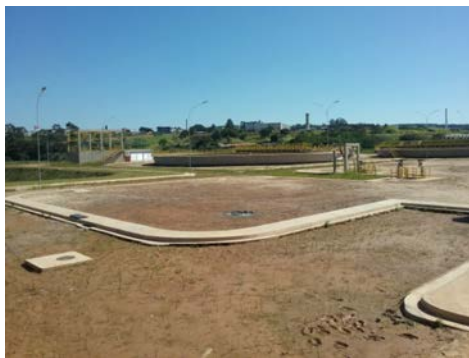
**Imagem(19)**

Vias internas de circulação de veículos aguardando a realização de pavimentação asfáltica

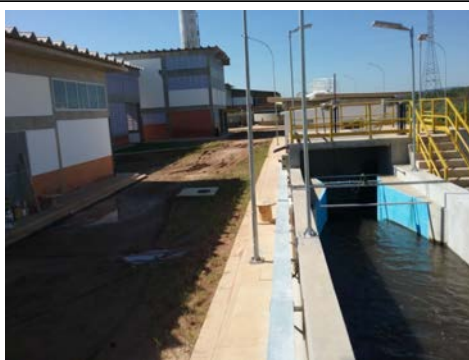
**Imagem(20)**

Canal e calha Parshall passando o efluente tratado na ETE e posterior lançamento em corpo hídrico

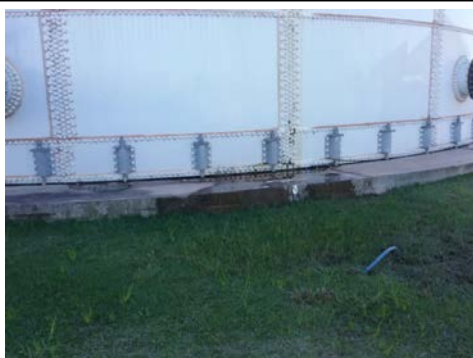
### Imagem(3)

Detalhe de pequeno vazamento que está em fase de garantia da instalação pelo fornecedor pois foi recentemente implantado

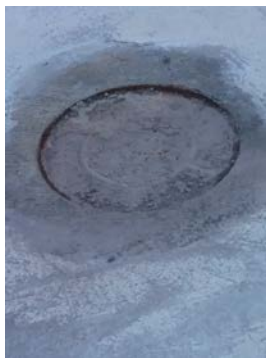
**Imagem(4)**

Poço de Visita no passeio que abriga o macromedidor de vazões de saída da água tratada do Reservatório para a distribuição

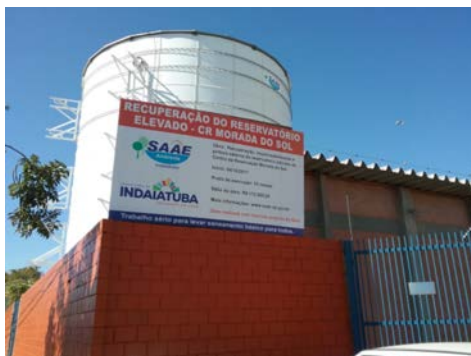
### Imagem(1)

Vista geral do Centro de Reservação Morada do Sol - Reservatório apoiado metálico novo

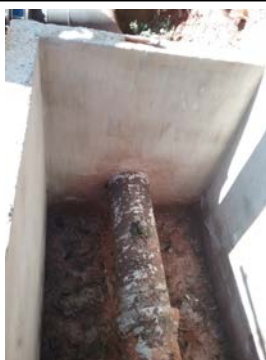
### Imagem(3)

Caixa de inspeção com a tubulação de saída, furada aguardando a instalação do macromedidor de vazão de inserção, que faz parte das ações de investimentos ( instalação de 26 macromedidores) do último reajuste tarifário conforme Plano de Perdas do SAAE

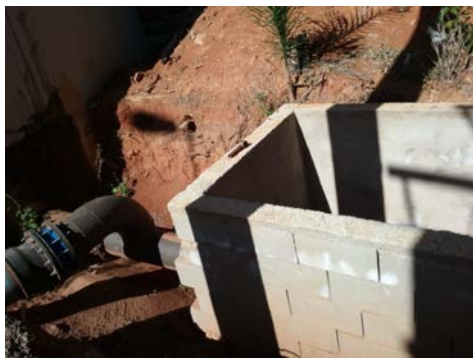
**Imagem(4)**

Caixa de inspeção de proteção do macromedidor em fase final de construção e adaptação na saída da água tratada dos Reservatórios do Centro de Reserva Morada do Sol.
