**RELATÓRIO DE FISCALIZAÇÃO TÉCNICA DOS SISTEMAS DE ÁGUA E  
ESGOTO DO MUNICÍPIO DE  
IRACEMÁPOLIS**

**PRESTADOR: PREFEITURA MUNICIPAL DE IRACEMÁPOLIS**

**Relatório R8 – Não Conformidades**

**Americana, abril de 2018**

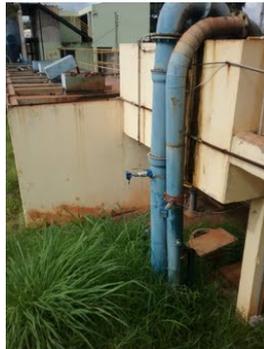
**Descrição(2):** Sinais de vazamento e estrutura danificada  
**Imagem(3)**

**Item 5.13:** Existência de vazamentos aparentes (Art. 2º da Lei Federal 11.445/2007). Prazo: Imediato

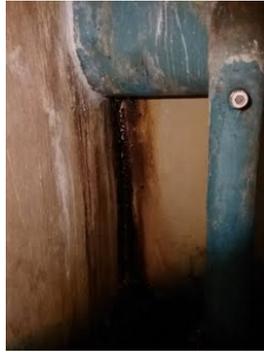
**Descrição(8):** Vazamentos nas tubulações internas

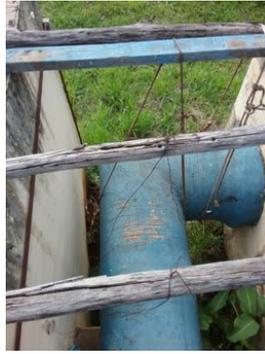
**Descrição(12):** Estrutura inadequada  
**Imagem(13)**

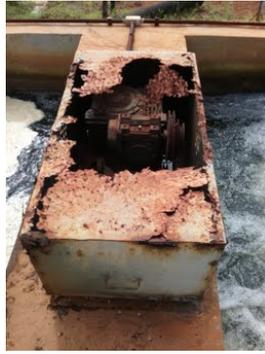
**Descrição(16):** Equipamento sem proteção

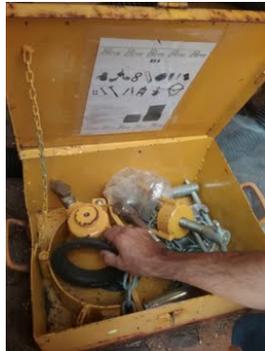
### Item 5.8

**Item 5.8:** Ausência de treinamento e kits de emergência adequados, se utilizado Cloro gás (NR 15). Prazo: Imediato

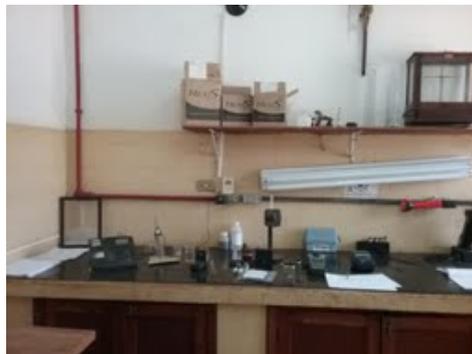
### Item 5.9

**Item 5.9:** Condições inadequadas de higiene e limpeza do laboratório (NBR 13035/1993 e Art. 5.20 da NBR 12216/1992). Prazo: Imediato

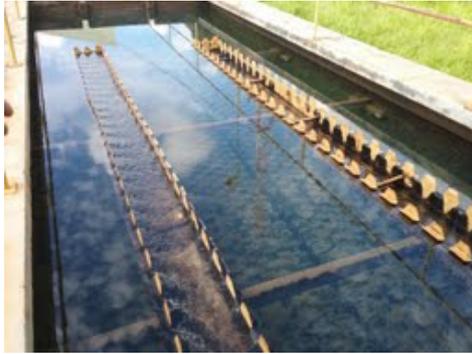
**Item 5.18**

**Item 5.18:** Vertedores de água decantada aparentemente desnivelados (Art. 5.10.8 da NBR 12216/1992). Prazo: Em até 180 dias
