**RELATÓRIO DE FISCALIZAÇÃO TÉCNICA DOS SISTEMAS DE ÁGUA DO
MUNICÍPIO DE
LEME**

**PRESTADOR: SUPERINTENDÊNCIA DE ÁGUA E ESGOTO DA CIDADE DE LEME -
SAECIL**

Relatório R8 – Diagnóstico e Verificação de Não conformidades

Leme, agosto de 2018

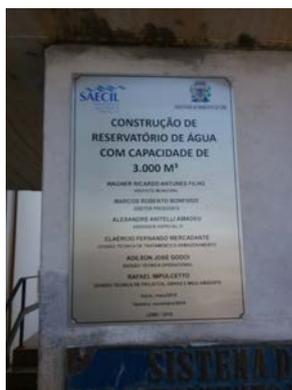
Imagem(1)

Descrição(1): Identificação do reservatório 3000 m3 ETA

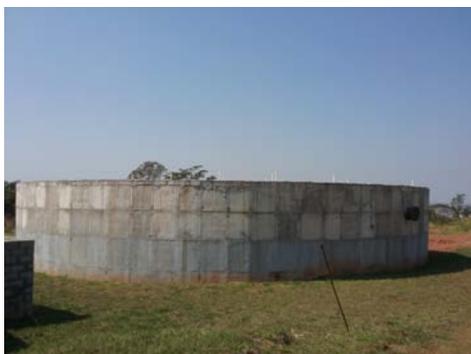
Imagem(2)

Descrição(2): Reservatório 3000 m3 ETA

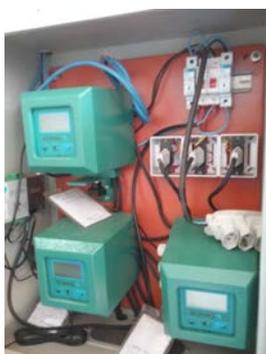
Imagem(3)

Descrição(3): Medição de vazão saída da ETA

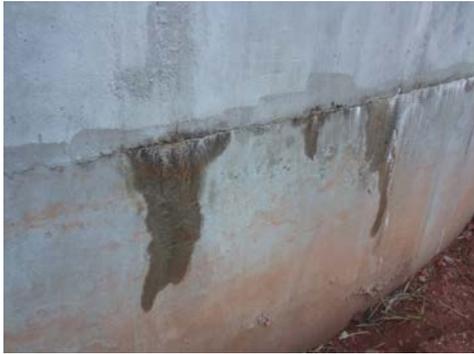
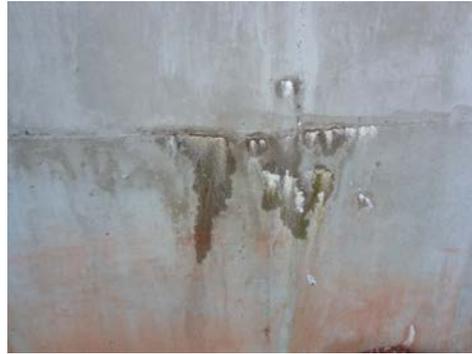
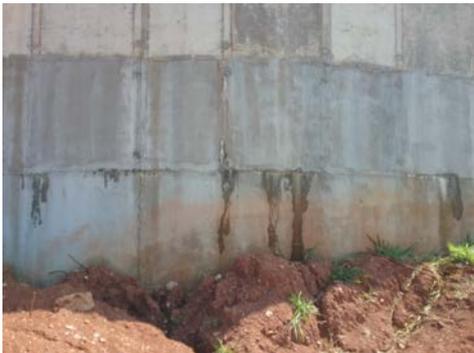
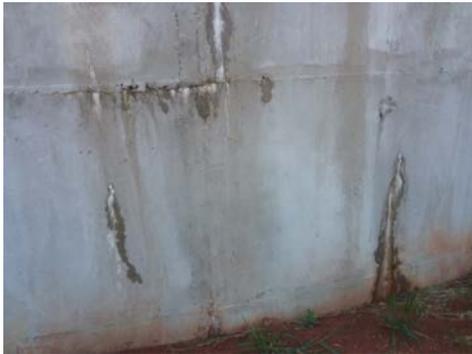
Imagens

Item 6.3: Existência de vazamentos aparentes nas instalações (Art. 2º da Lei Federal 11.445/2007).
Prazo: Imediato

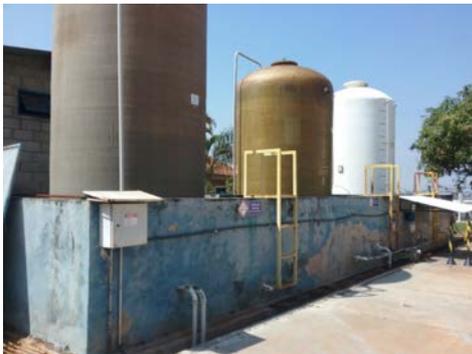
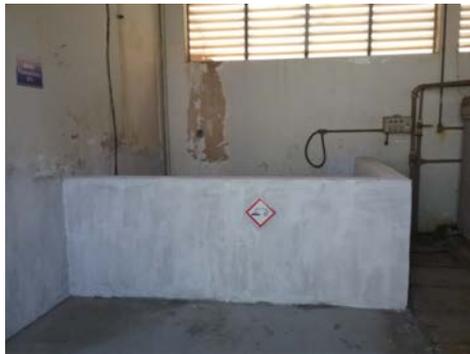
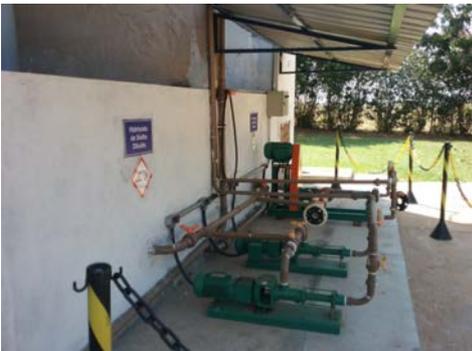
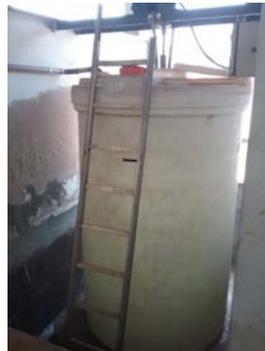
Também foi realizada visita nas obras de adequação de armazenamento de produtos químicos, conforme imagens abaixo:

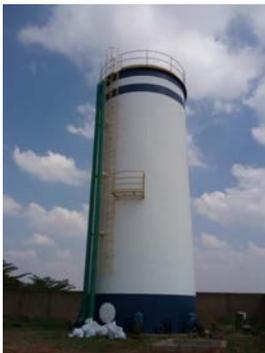
Imagem(1)

Descrição(1): Vista do reservatório São Joaquim

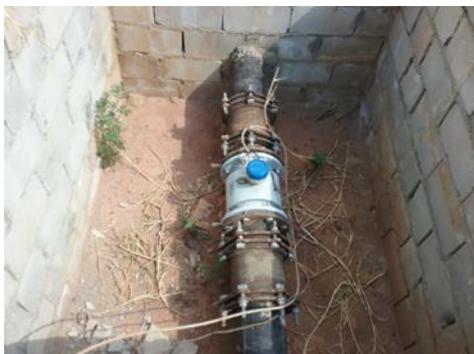
Imagem(2)

Descrição(2): Macromedidor

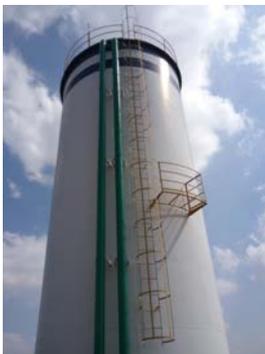
Imagem(3)

Descrição(3): Guarda corpo,escada de acesso e para-raio

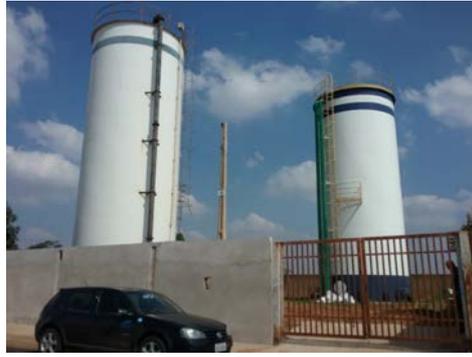
Imagem(4)

Descrição(4): Vista externa

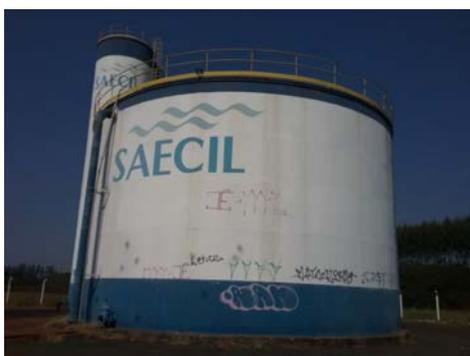
Imagem(1)

Descrição(1): Reservatório apoiado Santa Carolina

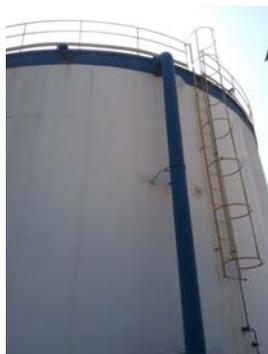
Imagem(2)

Descrição(2): Escada de acesso e extravassor

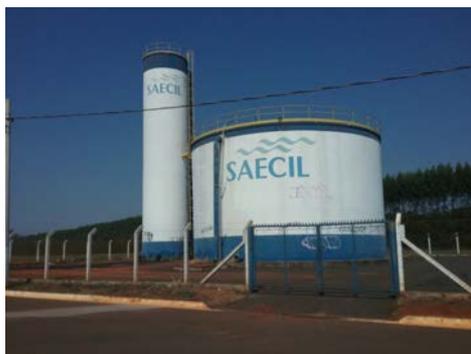
Imagem(1)

Descrição(1): Vista externa dos reservatórios Santa Carolina

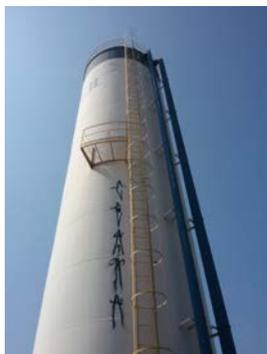
Imagem(2)

Descrição(2): Escada de acesso e guarda-corpo.

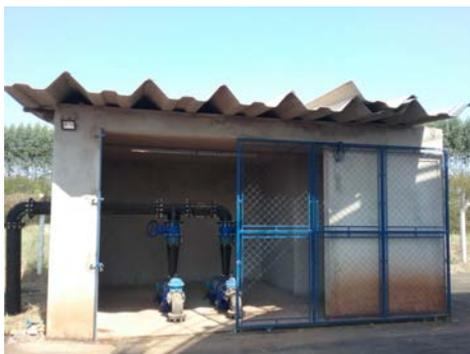
Imagem(1)

Descrição(1): EEAT Santa Carolina

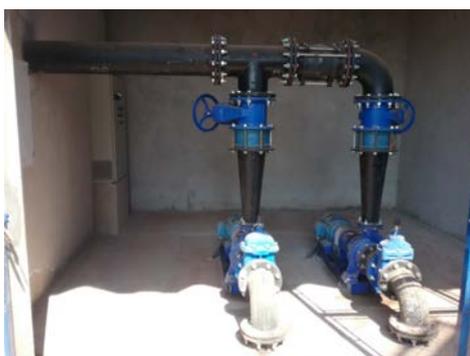
Imagem(2)

Descrição(2): Conjuntos motobomba

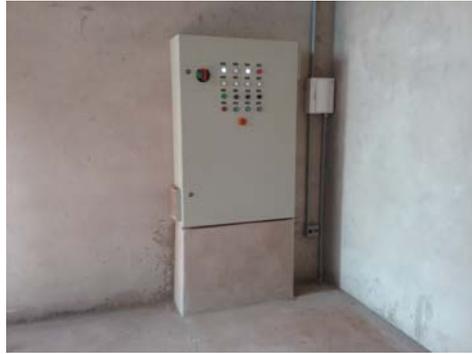
Imagem(3)

Descrição(3): Painel de comando e controle

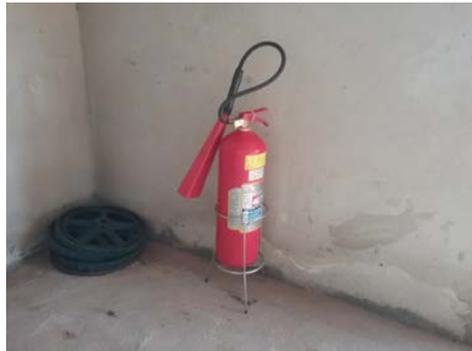
Imagem(4)

Descrição(4): Extintor de incêndio

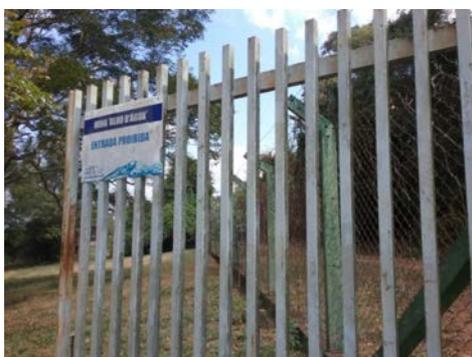
Imagem(1)

Descrição(1): Portão da captação, com placa de identificação

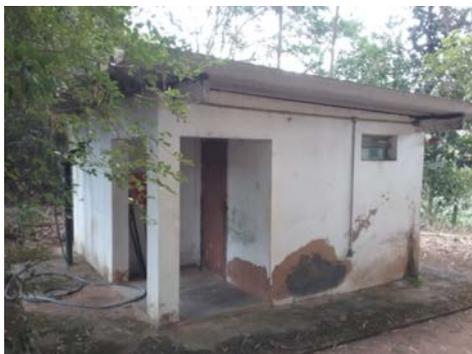
Imagem(2)

Descrição(2): Vista externa da captação Mina Olho d' Água

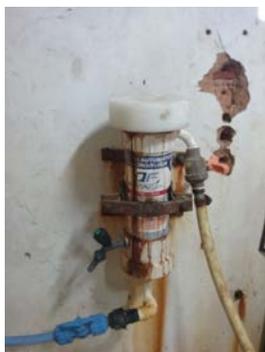
Imagem(3)

Descrição(3): Dosador de cloro e flúor

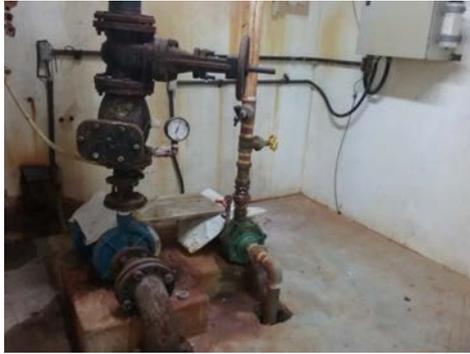
Imagem(4)

Descrição(4): Conjuntos motobomba

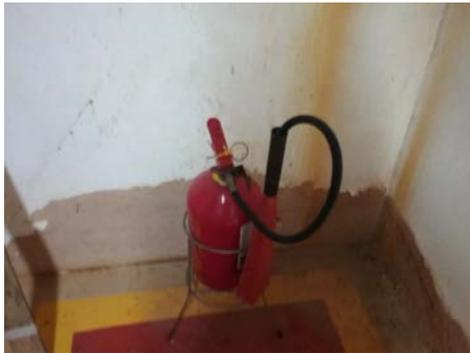
Imagem(5)

Descrição(5): Extintor de incêndio
