**RELATÓRIO DE FISCALIZAÇÃO DO SISTEMA DE ABASTECIMENTO DE  
ÁGUA E ESGOTAMENTO SANITÁRIO DO MUNICÍPIO DE  
NOVA ODESSA**

**PRESTADOR: CODEN – COMPANHIA DE DESENVOLVIMENTO DE NOVA ODESSA**

**Relatório R8 – Não Conformidades**

**Americana, julho de 2019**

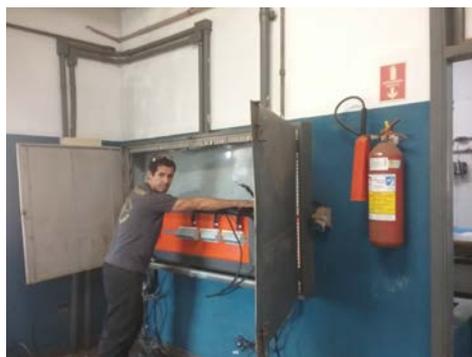
**Imagem(6)**

**Descrição(6):** Substituição de painel

**Informações complementares:** A CODEN contratou empresa para resolução do item 5.13 - Existência de vazamentos aparentes apontado em fiscalização anterior. Foi realizada pintura da ETA, substituição do painel, iluminação e fiação elétrica.

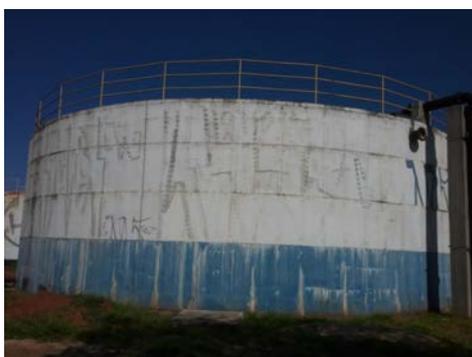
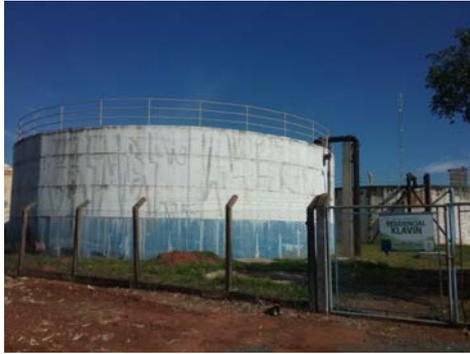
**Descrição(1):** Reservatório Klavin I

Recomenda-se pintura dos reservatórios.

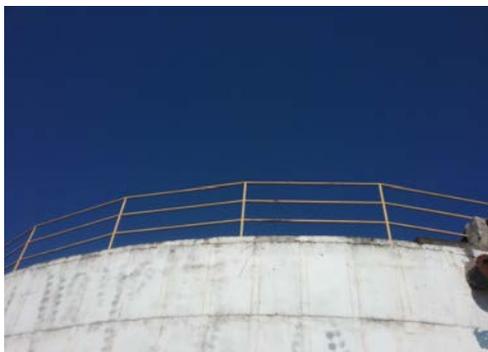
**Imagem(2)**

**Descrição(2):** Guarda-corpo

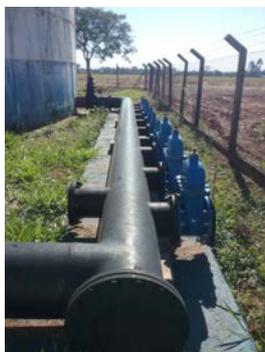
**Imagem(3)**

**Descrição(3):** Barrilete

A CODEN instalou barrilete para individualizar abastecimento de água nos bairros.

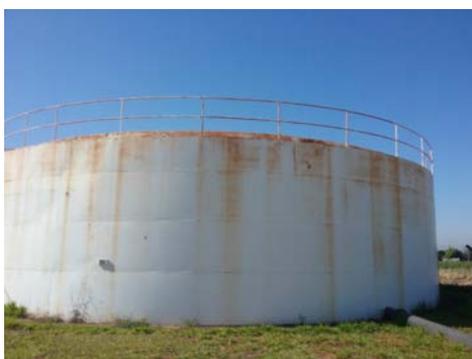
**Imagem(1)**

**Descrição(1):** Reservatório Klavin II

Recomenda-se pintura dos reservatórios do centro de reservação klavin.

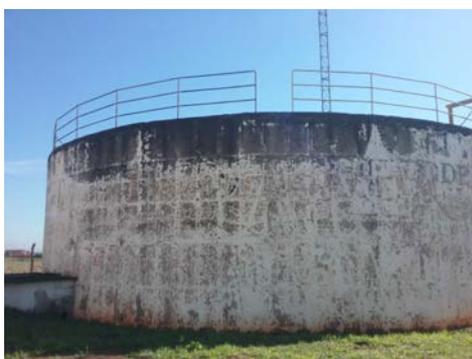
**Imagem(1)**

**Descrição(1):** Reservatório Klavin III

Recomenda-se pintura dos reservatórios.

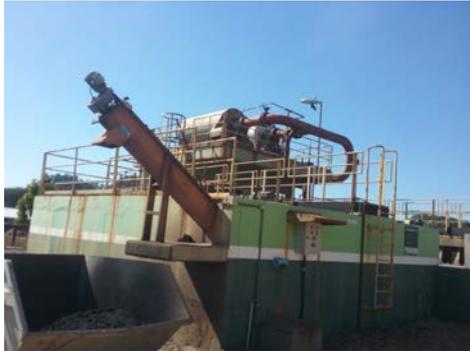
**Imagem(9)**

**Descrição(9):** Gradeamento fino e caixa de areia

**Informações complementares:** Recomenda-se manutenção/pintura dos guarda-corpos localizados nas peneiras rotativas e caixa de areia.  
Segundo a CODEN a eficiência de remoção de DBO é de 90%.
