**RELATÓRIO DE FISCALIZAÇÃO TÉCNICA DOS SISTEMAS DE ÁGUA E
ESGOTO DO MUNICÍPIO DE
PIRASSUNUNGA**

PRESTADOR: SERVIÇO DE ÁGUA E ESGOTO DE PIRASSUNUNGA – SAEP

Relatório R8 –Diagnóstico e Verificação de Não Conformidades

Americana, junho de 2018

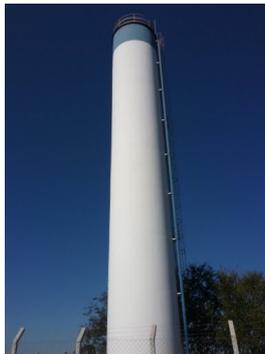
Imagem(1)

Descrição(1): Reservatório Jardim Santa Clara

Item 6.2: Ausência de identificação da área (Art. 2º da Lei Federal 11.445/2007). Prazo: Em até 180 dias

Item 6.11: Reservatório sem medidor de nível (Art. 5.15 da NBR 12217/1994). Prazo: Em até 180 dias

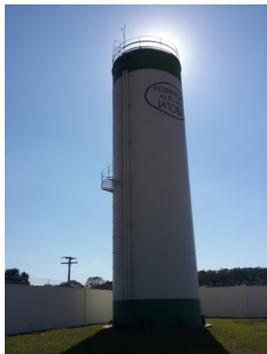
Imagem(1)

Descrição(1): Reservatório Alto Jatobá

Item 6.11: Reservatório sem medidor de nível (Art. 5.15 da NBR 12217/1994). Prazo: Em até 180 dias

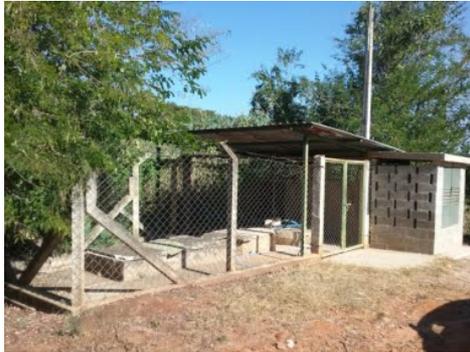
Imagem(1)

Descrição(1): Vista externa da EEEB Manonal

Item 7.6: Ausência de identificação da área (Art. 2º da Lei Federal 11.445/2007). Prazo: Em até 180 dias

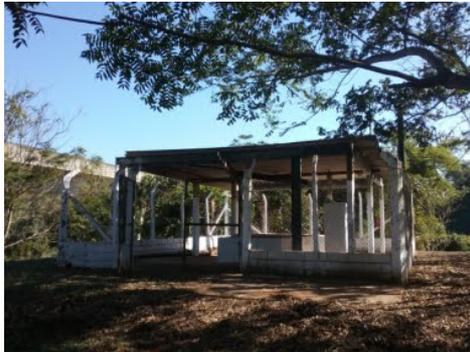
Imagem(1)

Descrição(1): Vista externa da EEEB Cachoeira de Emas

Item 7.6: Ausência de identificação da área (Art. 2º da Lei Federal 11.445/2007). Prazo: Em até 180 dias

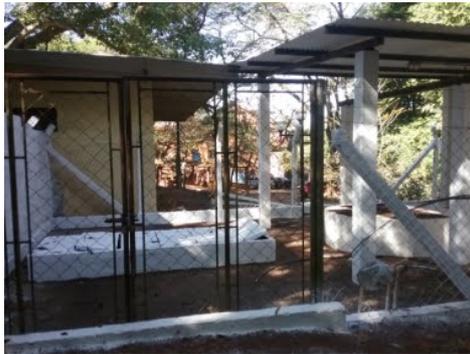
Item 7.6

Item 7.6: Ausência de identificação da área (Art. 2º da Lei Federal 11.445/2007). Prazo: Em até 180 dias

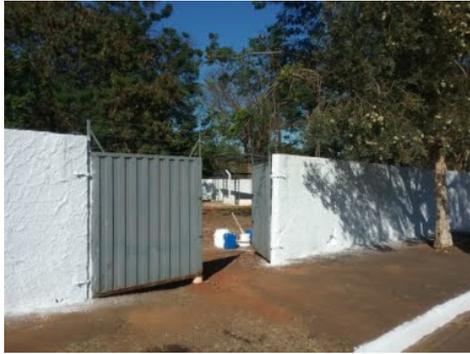
Item 7.6

Item 7.6: Ausência de identificação da área (Art. 2º da Lei Federal 11.445/2007). Prazo: Em até 180 dias
