**RELATÓRIO DE FISCALIZAÇÃO TÉCNICA DOS SISTEMAS DE ÁGUA E  
ESGOTO DO MUNICÍPIO DE  
RIO DAS PEDRAS**

**PRESTADOR: SERVIÇO AUTÔNOMO DE ÁGUA E ESGOTO - SAAE**

**Relatório R8 – NÃO CONFORMIDADES**

**Americana, maio de 2018**

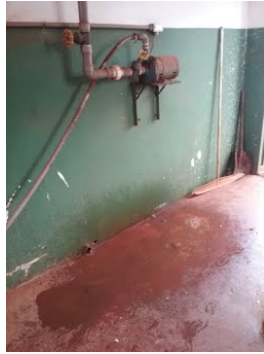
**Imagem(8)**

**Descrição(8):** Vazamento no teto que fica pingando no chão

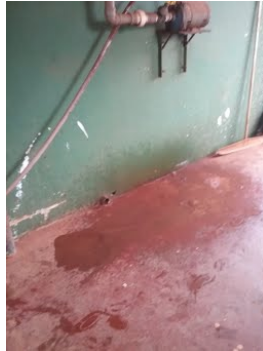
**Item 5.13**

**Item 5.13:** Existência de vazamentos aparentes (Art. 2º da Lei Federal 11.445/2007). Prazo: Imediato

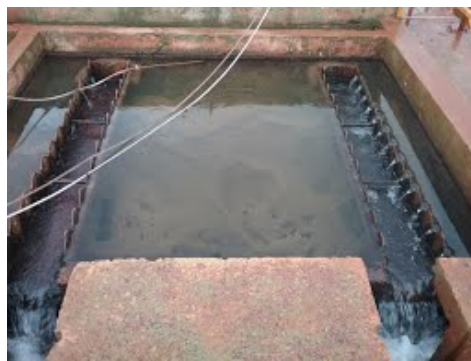
**Imagem(6)**

**Descrição(6):** Falta de limpeza e manutenção do decantador

- Reforma estrutural das ETA's I e II por um especialista em patologias do concreto;
- Limpeza do decantador da ETA II e manutenção dos vertedouros desnivelados ;
- Realizar adequações na ETA III para resolver o problema de desperdício de água no processo de tratamento (desperdício provocado no filtro para compensar a alta pressão interna).

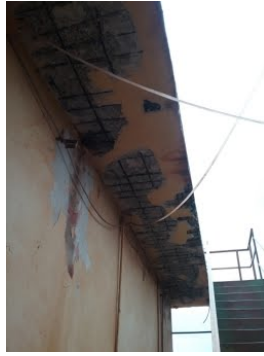
**Imagem(8)**

**Descrição(8):** Estrutura embaixo da ETA danificada

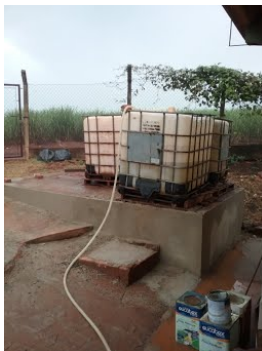
**Imagem(17)**

**Descrição(17):** Produtos químicos armazenados em desconformidade com as Normas da CETESB

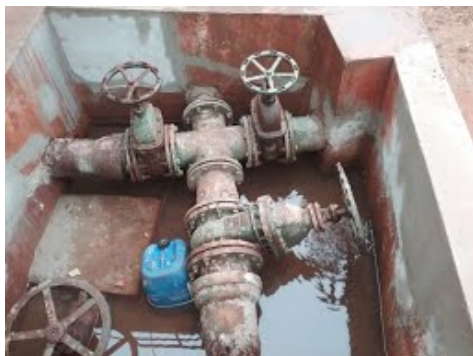
**Item 5.13**

**Item 5.13:** Existência de vazamentos aparentes (Art. 2º da Lei Federal 11.445/2007). Prazo: Imediato

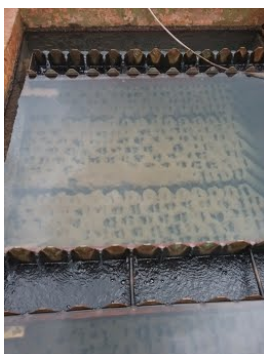
**Item 5.18**

**Item 5.18:** Vertedores de água decantada aparentemente desnivelados (Art. 5.10.8 da NBR 12216/1992).  
Prazo: Em até 180 dias

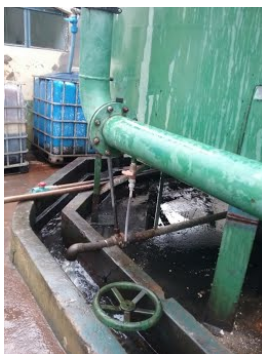
**Descrição(17):** Desperdício de água utilizado para compensar a alta pressão no interior do tanque  
**Imagem(18)**

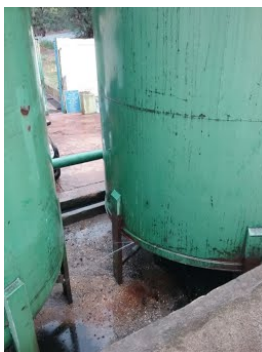
**Descrição(18):** Vazamento no tanque

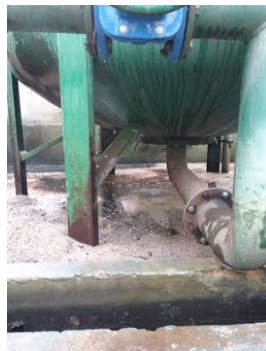
**Descrição(21):** Vazamento no filtro  
**Imagem(22)**

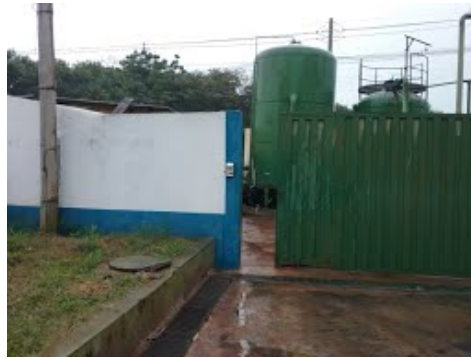
**Item 5.6**

**Item 5.6:** Ausência de identificação da área (Art. 2º da Lei Federal 11.445/2007). Prazo: Em até 180 dias

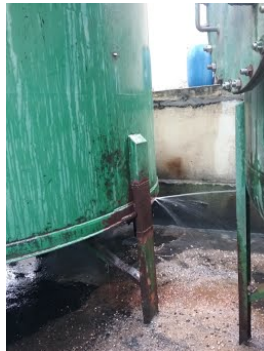
**Item 5.13**

**Item 5.13:** Existência de vazamentos aparentes (Art. 2º da Lei Federal 11.445/2007). Prazo: Imediato
