# **RELATÓRIO DE FISCALIZAÇÃO TÉCNICA DOS SISTEMAS DE ÁGUA E**

## **ESGOTO DO MUNICÍPIO DE**

### **SOROCABA**

**Relatório R8 – Continuação do Diagnóstico e Verificação de Não  
Conformidades**

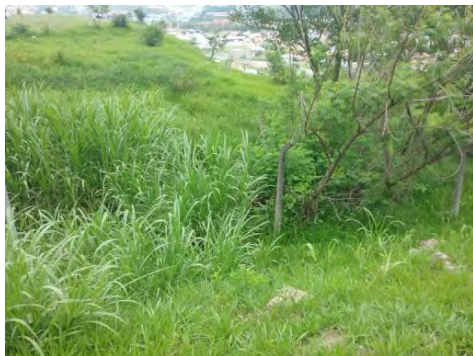
**Imagem(5)**

**Descrição(5):** Falta de manutenção e limpeza

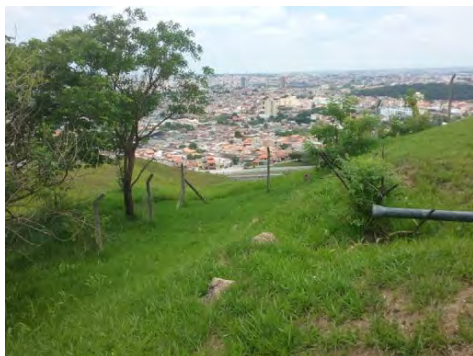
**Imagem(6)**

**Descrição(6):** Cerca danificada

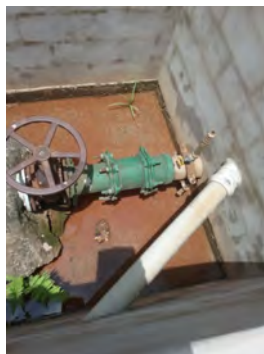
**Imagem(6)**

**Descrição(6):** Vazamento na caixa

**Item 6.3:** Existência de vazamentos aparentes nas instalações (Art. 2º da Lei Federal 11.445/2007). Prazo: Imediato

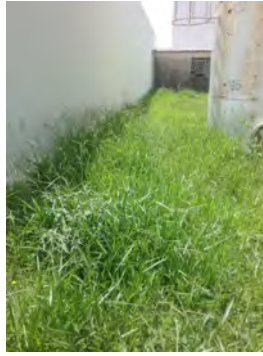
**Imagem(7)**

**Descrição(7):** Excesso de mato na área

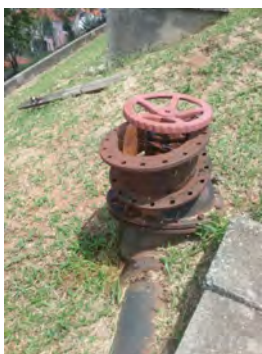
**Imagem(4)**

**Descrição(4):** Vazamento no registro

**Item 6.3:** Existência de vazamentos aparentes nas instalações (Art. 2º da Lei Federal 11.445/2007). Prazo: Imediato

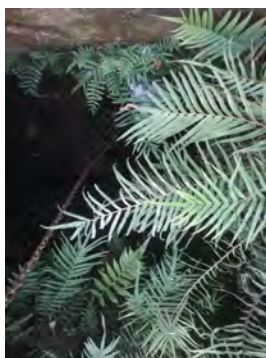
Ausência de limpeza
