# **RELATÓRIO DE FISCALIZAÇÃO TÉCNICA DOS SISTEMAS DE ÁGUA E ESGOTO DO MUNICÍPIO DE SÃO PEDRO**

**PRESTADOR: SERVIÇO AUTÔNOMO DE ÁGUA E ESGOTO DE SÃO PEDRO - SAAESP**

**Relatório R8 – Não Conformidades**

**Americana, março de 2018**

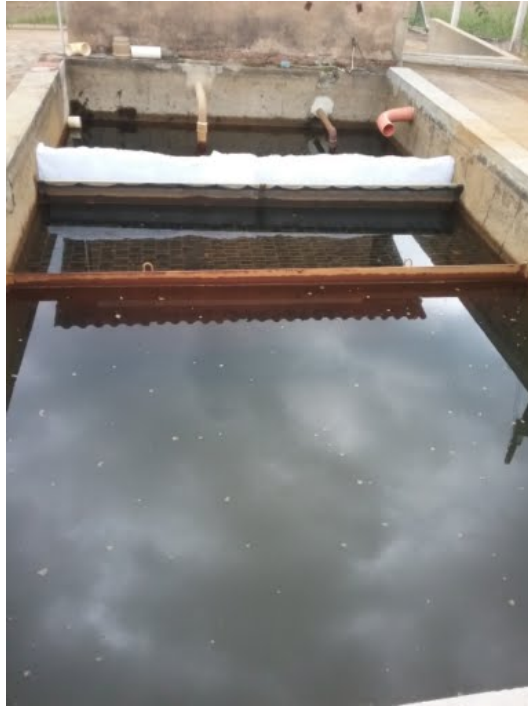
**Descrição(6):** Vista do decantador, com a adaptação de uma manta de nylon junto ao vertedor que descarrega na caixa de sucção, na tentativa de eliminar o excesso de ferro e manganês, presentes algumas vezes na água bruta.

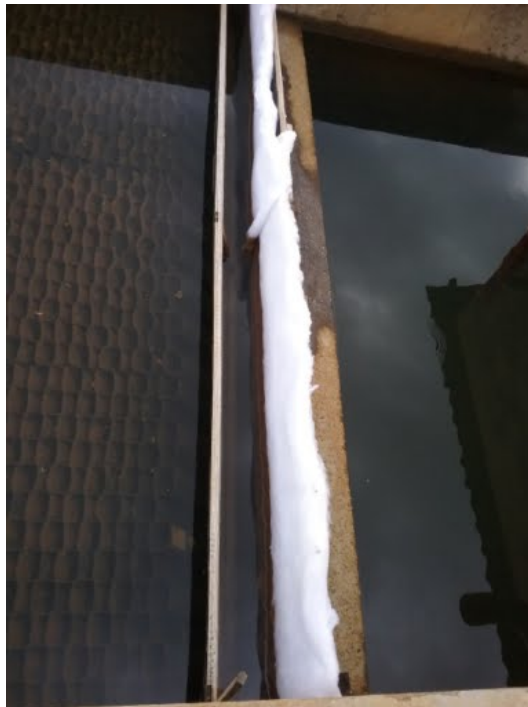
**Descrição(7):** Detalhe da manta de nylon adaptada junto ao vertedor, para filtrar o excesso de ferro e manganês presentes algumas vezes na água bruta.

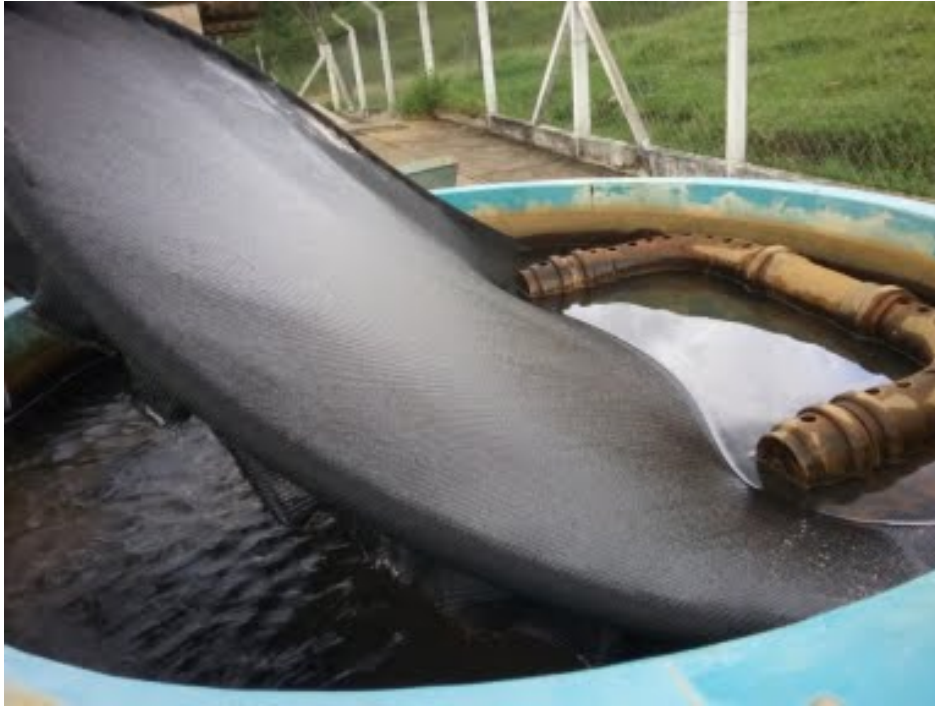
**Descrição(12):** Detalhe do vertedor do decantador de fluxo ascendente com uma peneira adaptada na superfície visando reter flocos antes do vertedor que vai para a caixa do decantador retangular em concreto na sequência.

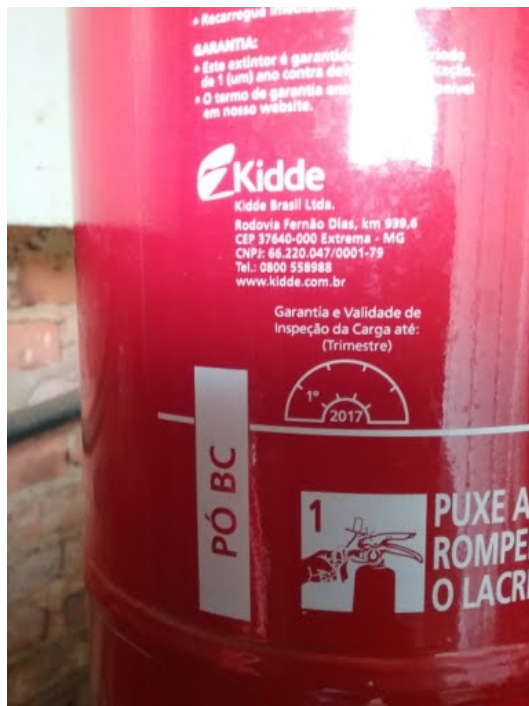
**Item 5.14**

**Item 5.14:** Extintor de incêndio com validade expirada (Art. 10.9 da NR 10 e Art. 23.1 da NR 23). Prazo: Imediato

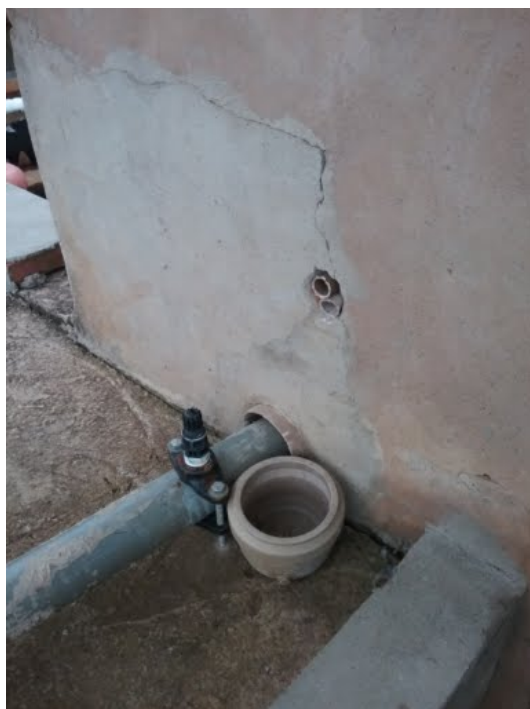
**Item 5.15**

**Item 5.15:** Não aplicação de Flúor à água tratada (Portaria 2914/2011 e Art. 12 da Resolução Estadual SS-65/2005). Prazo: Imediato

**Informações complementares:** É alimentada pela captação superficial de um pequeno barramento situado em frente a mesma, do outro lado da Estrada Vicinal rural. Foi iniciada a fluoretação da água tratada na ETA, porém houve problemas técnicos e a mesma foi retirada para manutenção e ainda não foi reinstalada. As análises químicas dos parâmetros mínimos do processo de tratamento são realizados, porém não com a frequência recomendada e exigível de 2 em 2 horas, conforme norma da vigilância sanitária.

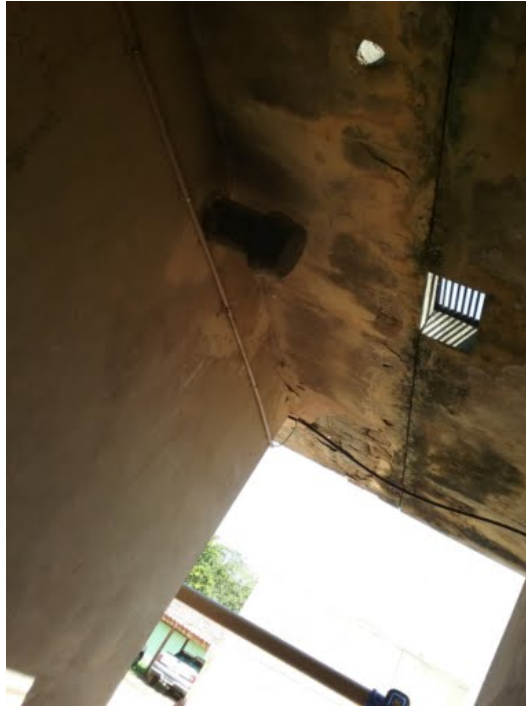
**Descrição(2):** laje de piso da passarela e cobertura do túnel entre os dois módulos de tratamento da ETA II com problemas de patologia do concreto, com a armadura de aço exposta e em processo de corrosão avançada

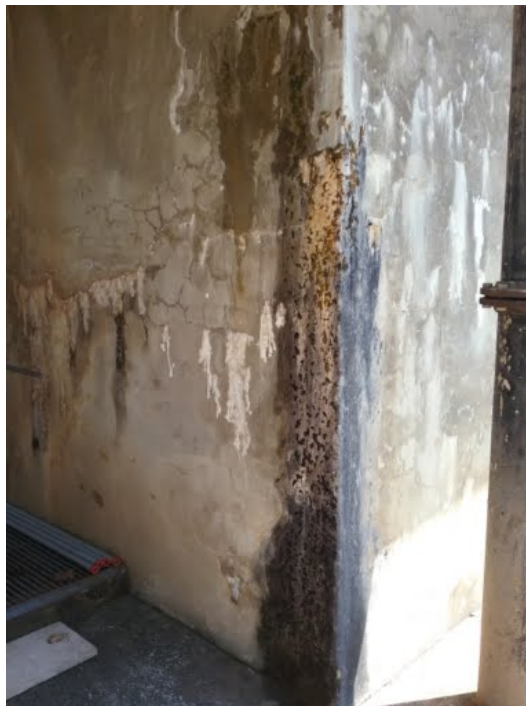
**Descrição(3):** Pontos de umidade com escoamento de água tratada pela infiltração de dentro para fora na estrutura de concreto armado das paredes dos floculadores, decantadores e filtros

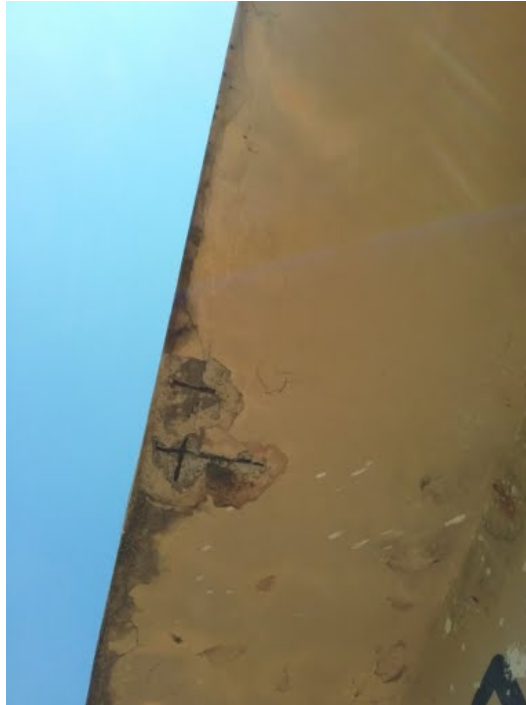
**Descrição(4):** Outro ponto de exposição da armadura do concreto armado da laje do piso da passarela, no entorno dos módulos de tratamento da ETA.

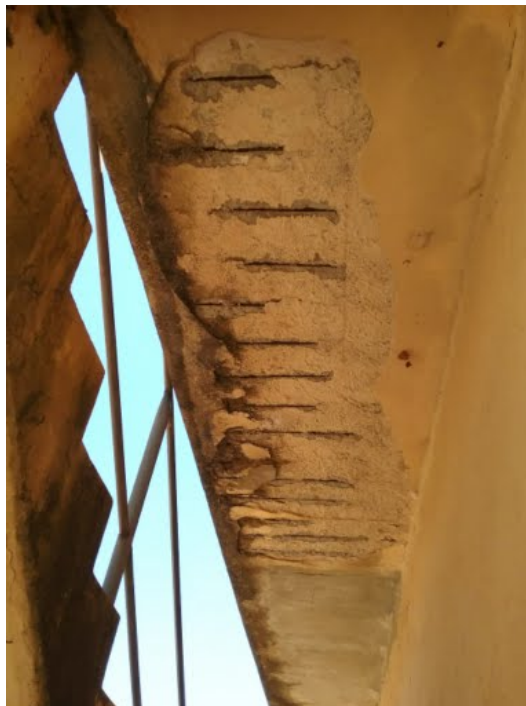
**Descrição(5):** Outro ponto de corrosão da armadura de aço da laje de concreto armado, ao lado da escada de acesso a parte superior dos módulos de tratamento

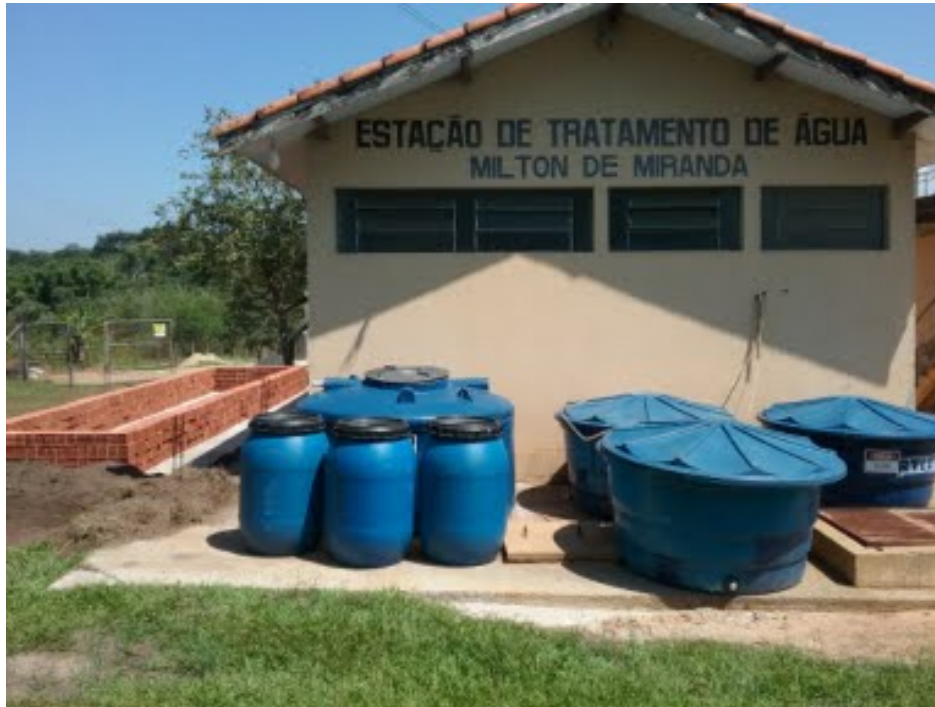
**Descrição(6):** Reservatórios de PVC de reservação de produtos químicos do tratamento, impróprios segundo o INMETRO para esta finalidade e, sem a caixa de contenção no entorno das mesmas, visando a proteção contra acidentes de vazamentos dos produtos químicos. As caixas de contenção, em alvenaria, estão sendo construídas ao lado do laboratório de química, conforme mostra a foto.

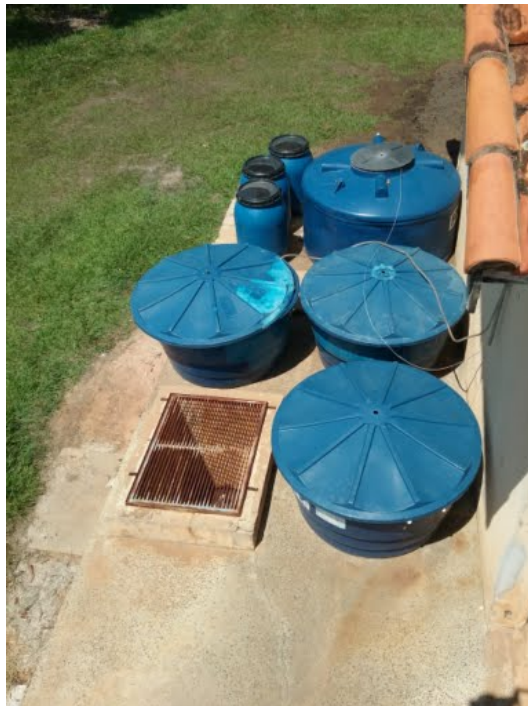
**Item 5.11**

**Item 5.11:** Estocagem inadequada de produtos químicos (Art. 5.15 da NBR 12216/1992). Prazo: Em até 180 dias

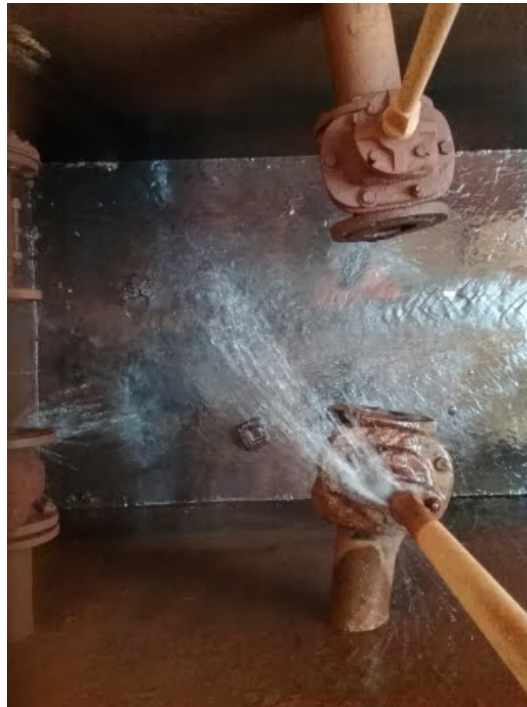
**Item 5.13**

**Item 5.13:** Existência de vazamentos aparentes (Art. 2º da Lei Federal 11.445/2007). Prazo: Imediato

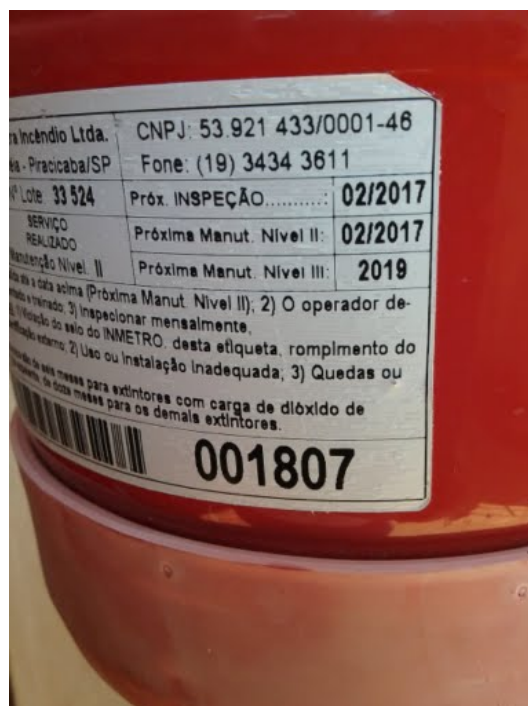
**Item 5.14**

**Item 5.14:** Extintor de incêndio com validade expirada (Art. 10.9 da NR 10 e Art. 23.1 da NR 23). Prazo: Imediato

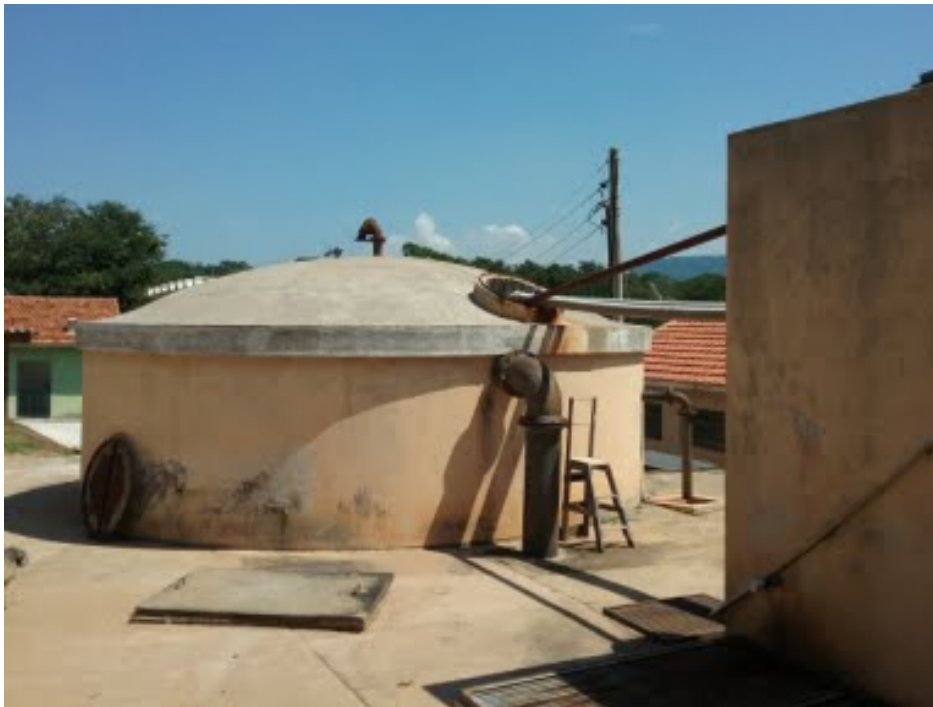
**Descrição(3):** Orifício de inspeção sem tampa com a tubulação improvisada entrando por ele para aproveitamento da água dos decantadores da ETA, porém sem estarem filtradas, situação que precisa ser regularizada.

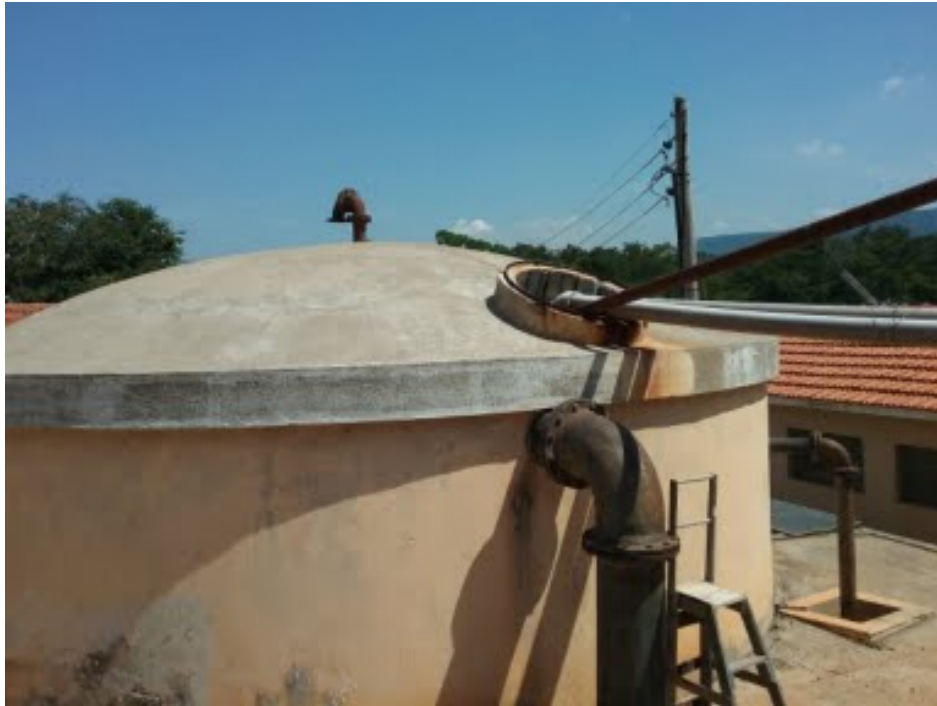
**Item 6.10**

**Item 6.10:** O reservatório sem tampas de inspeção em boas condições (Art. 5.13 da NBR 12217/1994).  
Prazo: Imediato
