**RELATÓRIO DE FISCALIZAÇÃO TÉCNICA DOS SISTEMAS DE ÁGUA DO
MUNICÍPIO DE
AMERICANA**

PRESTADOR: DEPARTAMENTO DE ÁGUA E ESGOTO - DAE

Relatório R9 – Não-Conformidades

Americana, julho de 2017

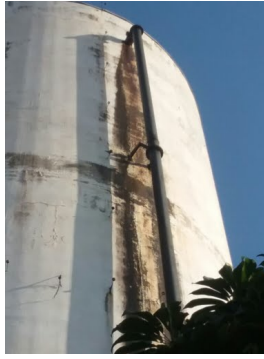
Item 6.3

Item 6.3: Existência de vazamentos aparentes nas instalações (Art. 2º da Lei Federal 11.445/2007).
Prazo: Imediato

Informações complementares: O DAE ainda não reparou o vazamento apontado nas fiscalizações anteriores.

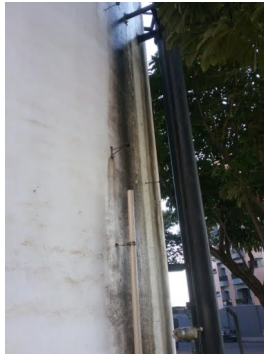
Item 6.7

Item 6.7: Inexistência de pára-raios em reservatórios elevados (Art. 5.16.7 da NBR 12217/1994). Prazo: Em até 180 dias

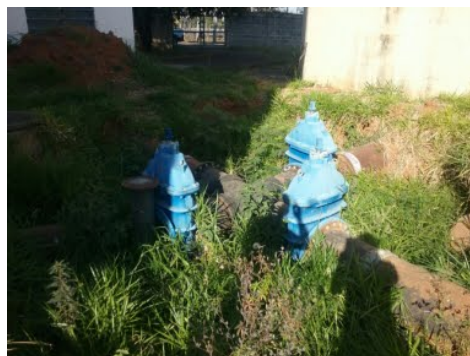
Descrição(2): Registros novos

Informações complementares: O vazamento foi consertado (trocou tubulação e realizou a impermeabilização).

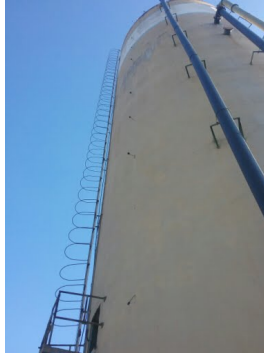
Item 6.7

Item 6.7: Inexistência de pára-raios em reservatórios elevados (Art. 5.16.7 da NBR 12217/1994). Prazo:
Em até 180 dias

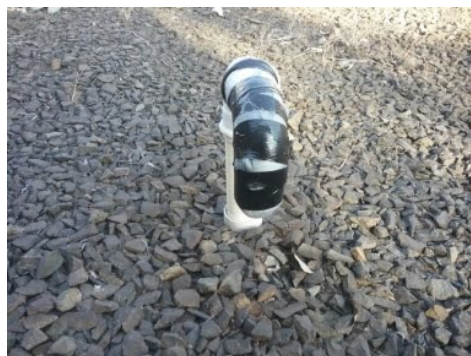
Descrição(2): Telas de proteção na tubulação de ventilação

Informações complementares: O DAE instalou as telas de proteção na tubulação de ventilação do reservatório.

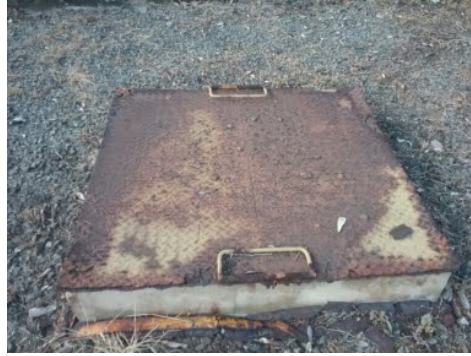
Item 6.10

Item 6.10: O reservatório sem tampas de inspeção em boas condições (Art. 5.13 da NBR 12217/1994).
Prazo: Imediato

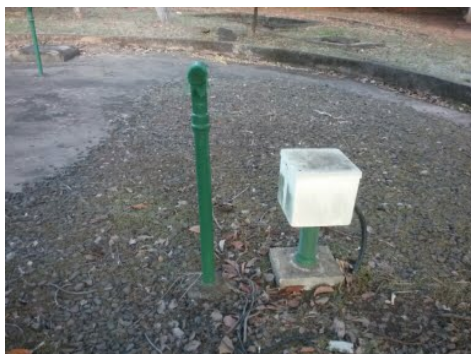
Descrição(2): Telas de proteção instalada

Informações complementares: O DAE instalou as telas de proteção na tubulação de ventilação do reservatório.

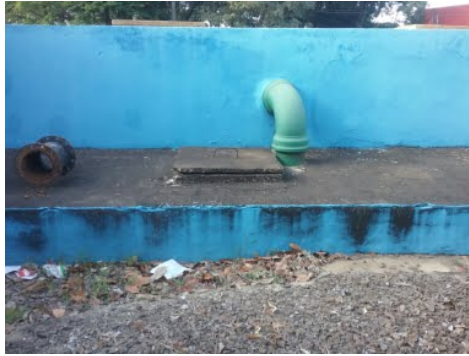
Descrição(3): Tampa de inspeção

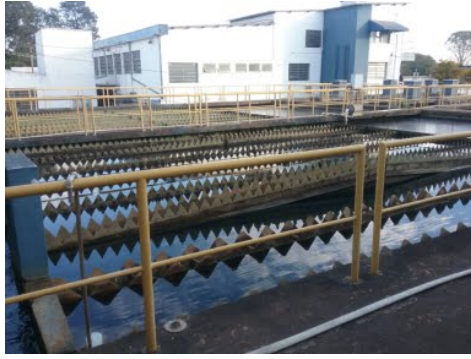
Item 5.18

Item 5.18: Vertedores de água decantada aparentemente desnivelados (Art. 5.10.8 da NBR 12216/1992). Prazo: Em até 180 dias

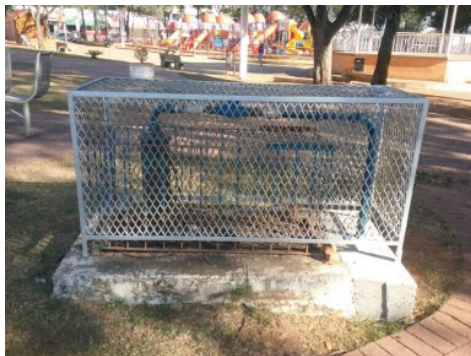
Descrição(1): Poço Cidade Jardim

Informações complementares: O Poço foi cercado pelo DAE.

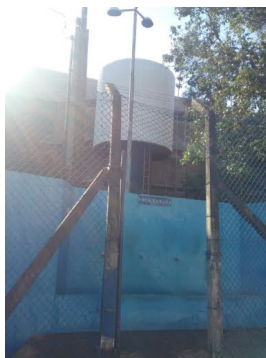
Descrição(1): Identificação do poço Zanaga

O DAE instalou a placa de identificação.

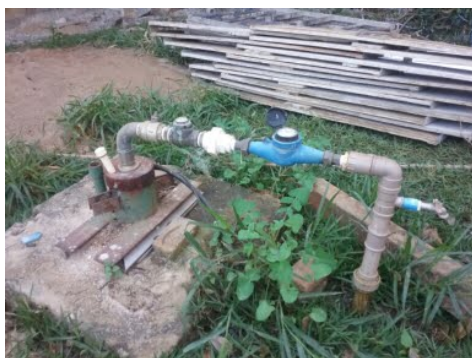
Descrição(2): Poço Zanaga

Informações complementares: Uma parte do alambrado do poço foi retirada provisoriamente para acesso a obra particular.
