**RELATÓRIO DE FISCALIZAÇÃO TÉCNICA DOS SISTEMAS DE ÁGUA E  
ESGOTO DO MUNICÍPIO DE  
CAPIVARÍ**

**PRESTADOR: SERVIÇO AUTÔNOMO DE ÁGUA E ESGOTO DE CAPIVARÍ – SAAE**

**Relatório R9 – Não Conformidades**

**Americana, fevereiro de 2019**

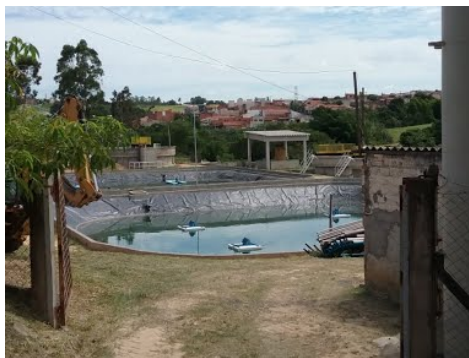
**Imagem(1)**

**Descrição(1):** Vista geral da ETE Castelani.

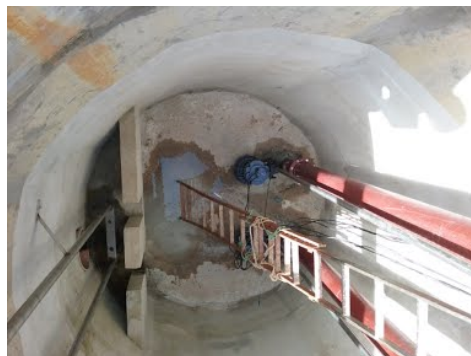
**Imagem(5)**

**Descrição(5):** Poço de sucção da EEEB com as bombas submersíveis e linha de tubulação de recalque em processo final de montagem e testes

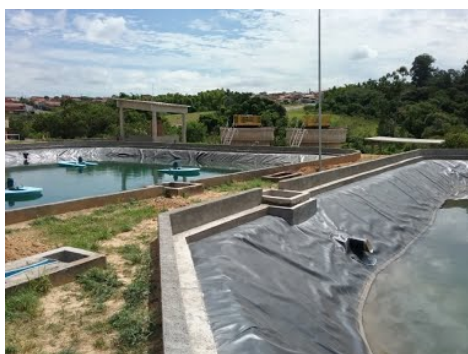
**Imagem(14)**

**Descrição(14):** Detalhe da impermeabilização de um dos tanques de aeração com manta de PAD

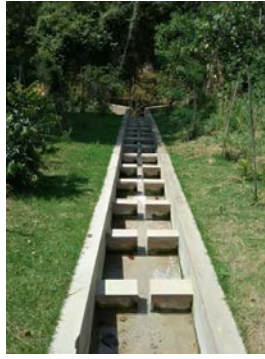
**Imagem(15)**

**Descrição(15):** Canal do emissário do efluente tratado, com escada de dissipação de energia hidráulica, junto à margem direita do rio Capivari

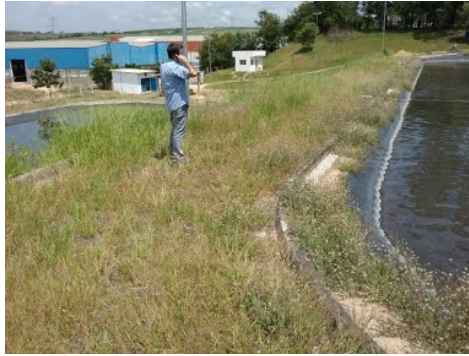
**Imagem(19)**

**Descrição(19):** Foto mostrando o grande desnível entre os patamares das duas lagoas da ETE DIC  
**Imagem(20)**

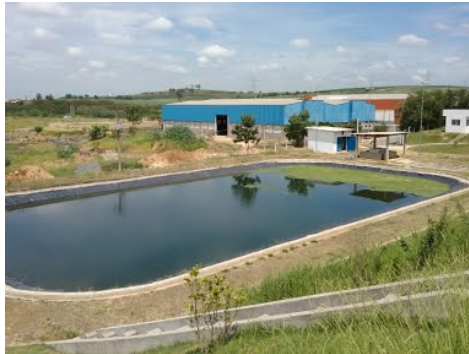
| Descrição do Sistema | Código | Descrição da não conformidade | Prazo | Referência |
|---|---|---|---|---|
| ETE DIC | 8.10 | Ausência de identificação da área (Art. 2º Lei Federal 11.445/2007) | 180 dias | Anexo p.11 |

**Descrição(20):** Vista geral do conjunto lagoa facultativa, tanque de aeração e tanques de reserva de cloro e edificação da casa dos painéis de comando elétrico dos conjuntos motobombas da ETE DIC  
**Item 8.10:** Ausência de identificação da área (Art. 2º da Lei Federal 11.445/2007).

Prazo: Em até 180 dias

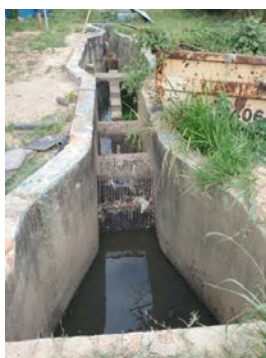
**Imagem(1)**

**Descrição(1):** Tratamento preliminar que faz parte do 1º Módulo de tratamento da ETE, existente há alguns anos - Será desativado quando da conclusão da construção do 2º Módulo de tratamento previsto para abril de 2019

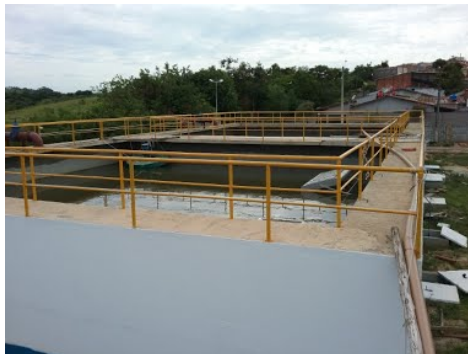
**Imagem(9)**

**Descrição(9):** Vista dos dois novos tanques de aeração cheios de água para teste de estanqueidade

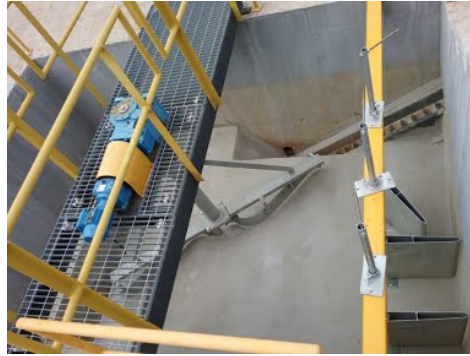
**Imagem(11)**

**Descrição(11):** Detalhe de um dos desarenadores que estão em processo final de montagem dos equipamentos no novo tratamento preliminar, cujo resíduos do fundo serão extraídos por uma rosca transportadora e descarregados em uma caçamba para a destinação final em um aterro sanitário autorizado pela CETESB

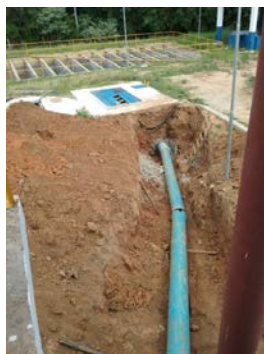
**Descrição(18):** Linha de recalque que será substituída por outra em FoFo conforme especificações atualizadas em projeto

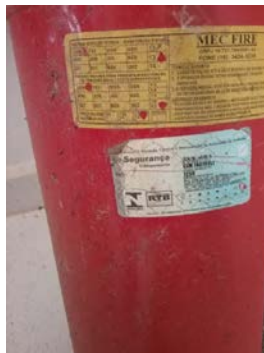
**Item 8.17**

| Descrição do Sistema | Código | Descrição da não conformidade | Prazo | Referência |
|---|---|---|---|---|
| | 8.17 | Extintor de incêndio com validade expirada (Art. 109 da NR 10 e Art. 23 da NR 23) | Imediato | Anexo p.17 |

**Item 8.17:** Extintor de incêndio com validade expirada (Art. 10.9 da NR 10 e Art. 23.1 da NR 23).  
Prazo: Imediato
