**RELATÓRIO DE FISCALIZAÇÃO TÉCNICA DOS SISTEMAS DE ÁGUA
DO MUNICÍPIO DE
CORDEIRÓPOLIS**

PRESTADOR: SAAE – SERVIÇO AUTÔNOMO DE ÁGUA E ESGOTO

Relatório R9 –Diagnóstico e Verificação de Não Conformidades

Americana, junho de 2019

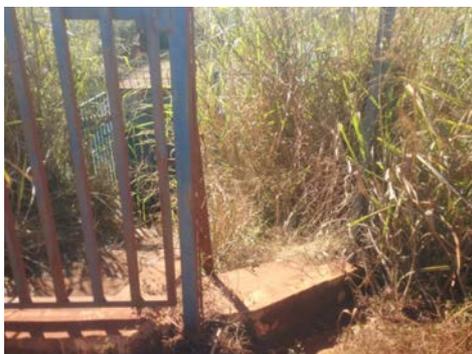
Imagem(3)

Descrição(3): Vista externa da ausência de cercamento da área

O item 3.1 apontado em fiscalização anterior não foi resolvido.

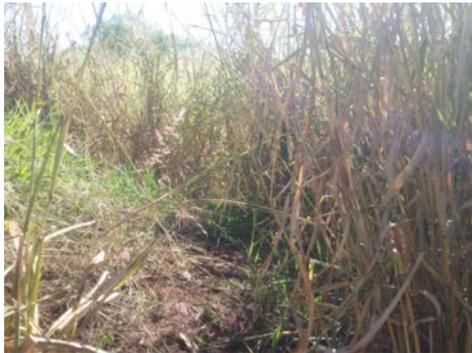
Imagem(5)

Descrição(5): Ausência de conservação no interior da área da captação

Recomenda-se ao SAAE limpeza da área "cercada" da captação (Imagens 5 e 6)

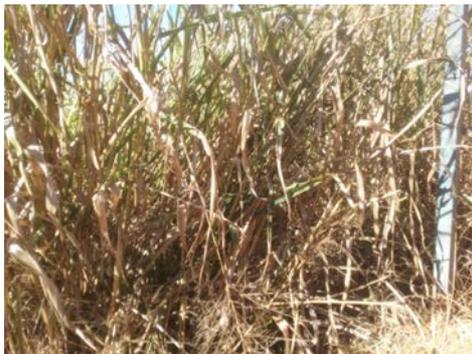
Imagem(6)

Descrição(6): Ausência de conservação no interior da área da captação

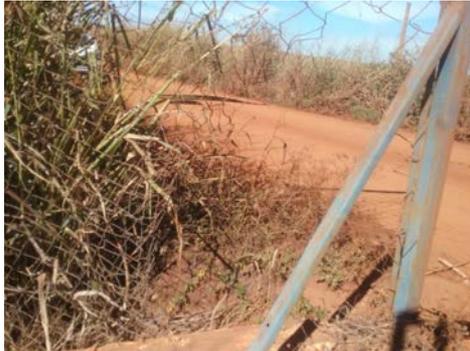
Imagem(9)

Descrição(9): Vista interna da ausência de cercamento da área

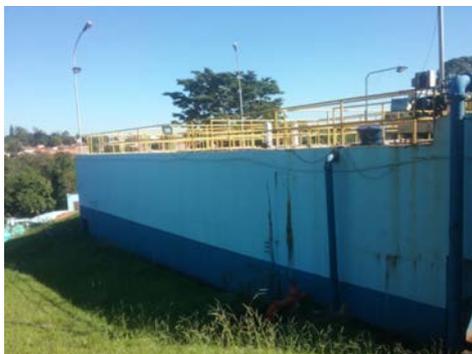
Imagem(2)

Descrição(2): Lateral da ETA (presença de vazamentos)

Os itens 5.2 e 5.13 apontados em fiscalizações anteriores não foram resolvidos.

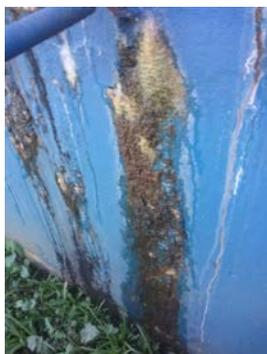
Imagem(3)

Descrição(3): Lateral da ETA (presença de vazamentos)

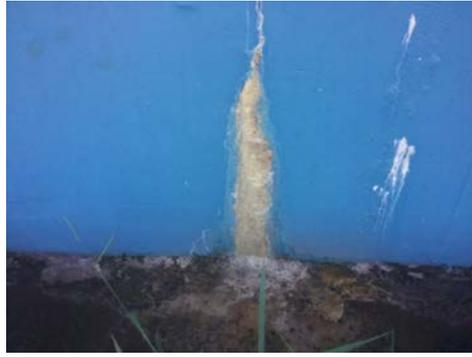
Imagem(4)

Descrição(4): Lateral da ETA (presença de vazamentos)

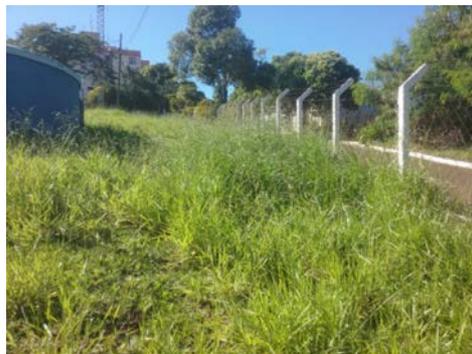
Imagem(15)

Descrição(15): Ausência de conservação

Recomenda-se ao SAAE limpeza da área (imagem 14).

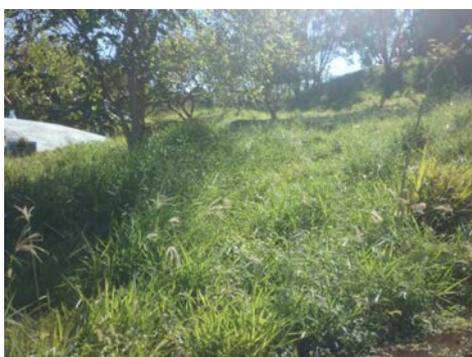
Imagem(1)

Descrição(1): Ausência de conservação

Informações complementares: Recomenda-se limpeza da área (imagem 1)

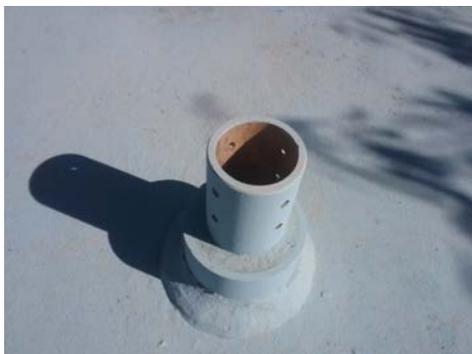
Imagem(2)

Descrição(2): Ausência de tela de proteção

O item 6.9 apontado em fiscalização anterior não foi resolvido.

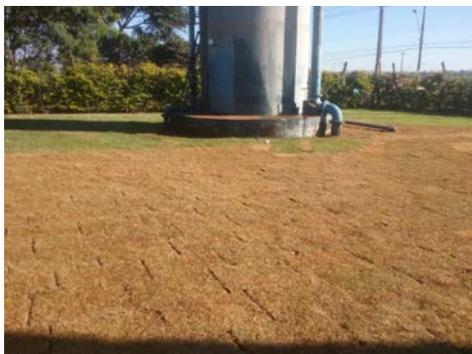
Imagem(2)

Descrição(2): Conservação da área

O item 6.7 apontado em fiscalização anterior não foi resolvido.

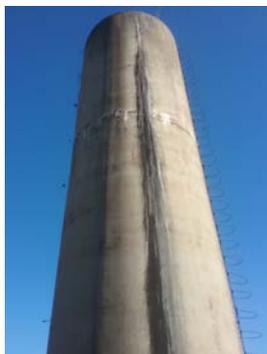
Imagem(2)

Descrição(2): Vazamento I

Os itens 6.3 e 6.7 apontados em fiscalizações anteriores não foram resolvidos

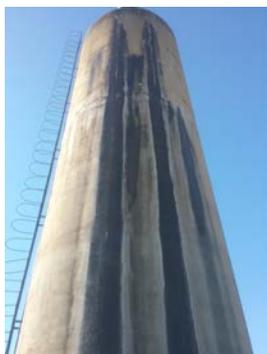
Imagem(3)

Descrição(3): Vazamento II
