**RELATÓRIO DE FISCALIZAÇÃO TÉCNICA DOS SISTEMAS DE ÁGUA E  
ESGOTO DO MUNICÍPIO DE  
COSMÓPOLIS**

**PRESTADOR: DAE – DEPARTAMENTO DE ÁGUA E ESGOTO DE COSMÓPOLIS**

**Relatório R9 –Verificação de Não Conformidades**

**Americana, julho de 2018**

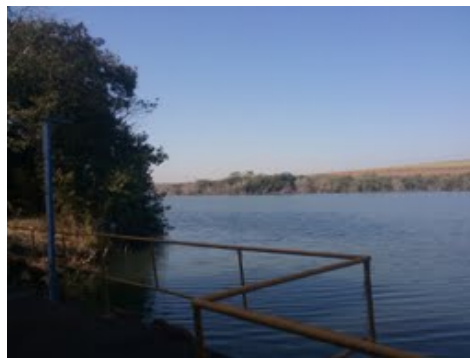
**Imagem(1)**

**Descrição(1):** Manancial Ribeirão Pirapitingui

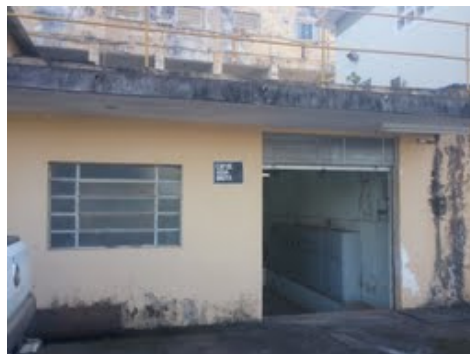
**Imagem(2)**

**Descrição(2):** Vista externa da captação Ribeirão Pirapitingui

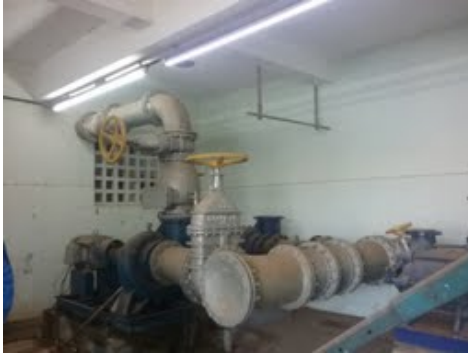
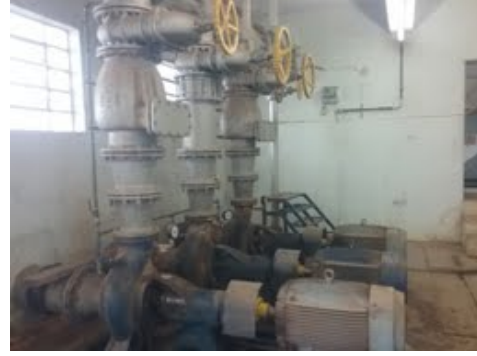
**Imagem(3)**

**Descrição(3):** Conjuntos motobomba

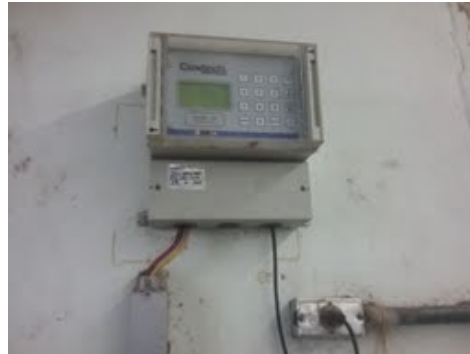
**Imagem(4)**

**Descrição(4):** Display do medidor de vazão

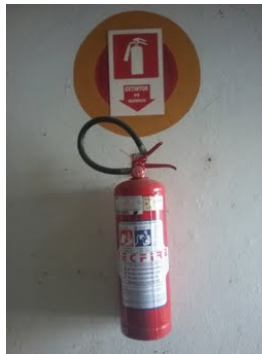
**Imagem(5)**

**Descrição(5):** Extintor de incêndio

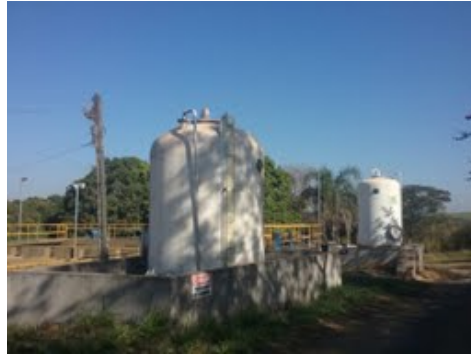
**Descrição(3):** Tanque de armazenamento PAC e hipoclorito de sódio, com sistema de contenção  
**Imagem(4)**

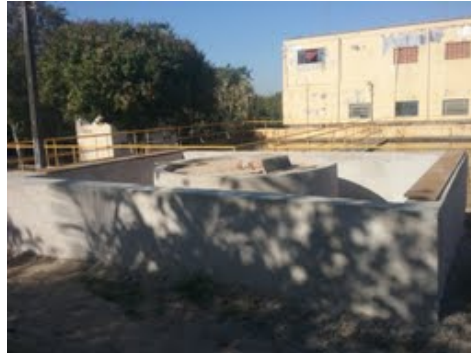
**Descrição(4):** Construção do sistema de contenção (flúor)  
**Imagem(5)**

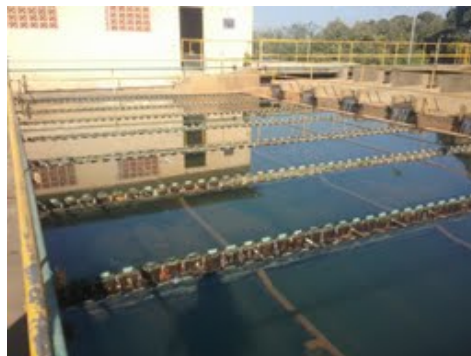
**Descrição(6):** Decantadores

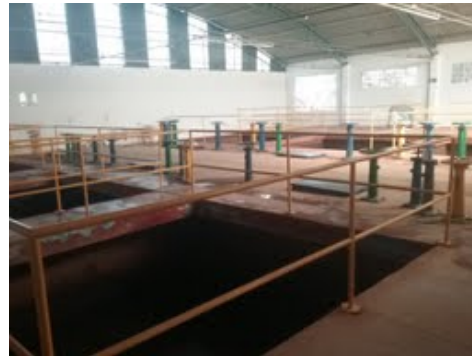
**Imagem(10)**

**Descrição(10):** Filtros

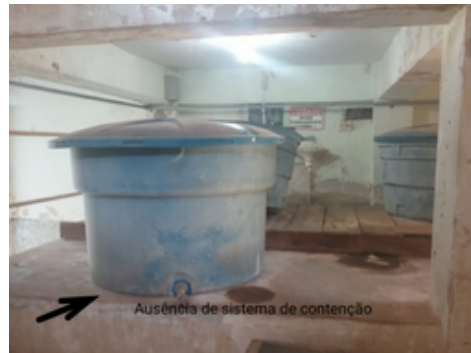
**Item 5.11**

**Item 5.11:** Estocagem inadequada de produtos químicos (Art. 5.15 da NBR 12216/1992). Prazo: Em até 180 dias

**Implantar sistemas de contenção nos tanques de armazenamento dos produtos químicos desprovidos desse dispositivo.**

A adequação do armazenamento dos produtos químicos encontra-se em andamento pelo DAE.

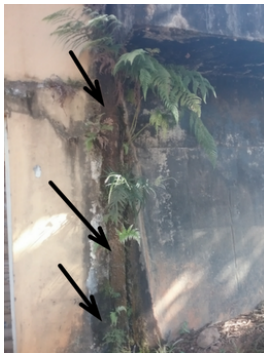
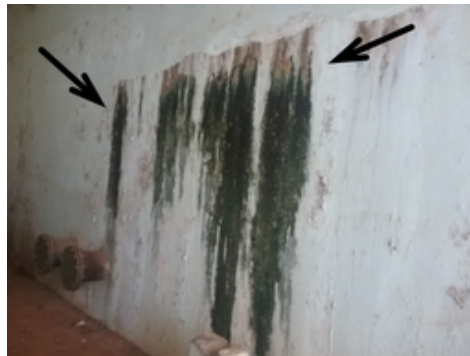
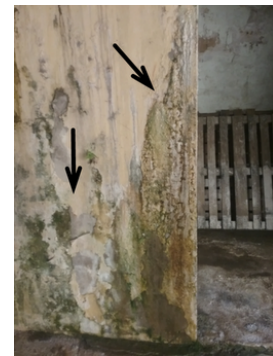
**Item 5.13**

**Item 5.13:** Existência de vazamentos aparentes (Art. 2º da Lei Federal 11.445/2007). Prazo: Imediato

Recomenda-se avaliar as condições estruturais da ETA e fazer as intervenções necessárias.

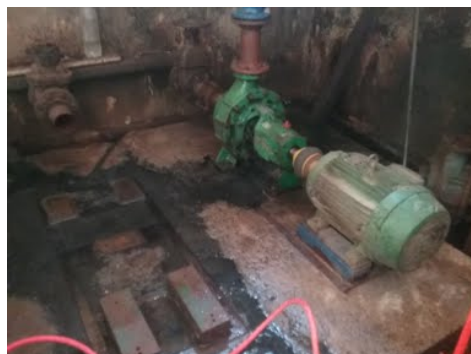
**Imagem(2)**

**Descrição(2):** Conjunto motobomba

**Item 7.3:** Ausência de conjunto moto-bomba reserva (Art. 4.2.3.4 da NBR 12208/1992). Prazo: Em até 180 dias

**Informações complementares:** Instalar sistema de drenagem da gaxeta da bomba.

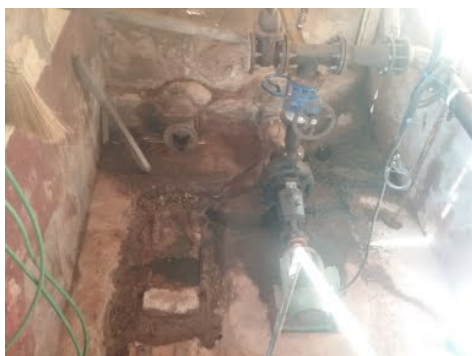
**Imagem(2)**

**Descrição(2):** Conjunto motobomba

**Item 7.3:** Ausência de conjunto moto-bomba reserva (Art. 4.2.3.4 da NBR 12208/1992). Prazo: Em até 180 dias

**Informações complementares:** Instalar sistema de drenagem da gaxeta.
